**Ålmo kraftverk i Aure kommune
i Møre og Romsdal fylke
Revegetering av vegskråning øverst i utbyggingsområdet.**

Bioreg AS Rapport/notat 2015 : 05

Ålmo Kraftverk AS i Aure kommune – revegetering av vegskråning øverst i utbyggingsområdet

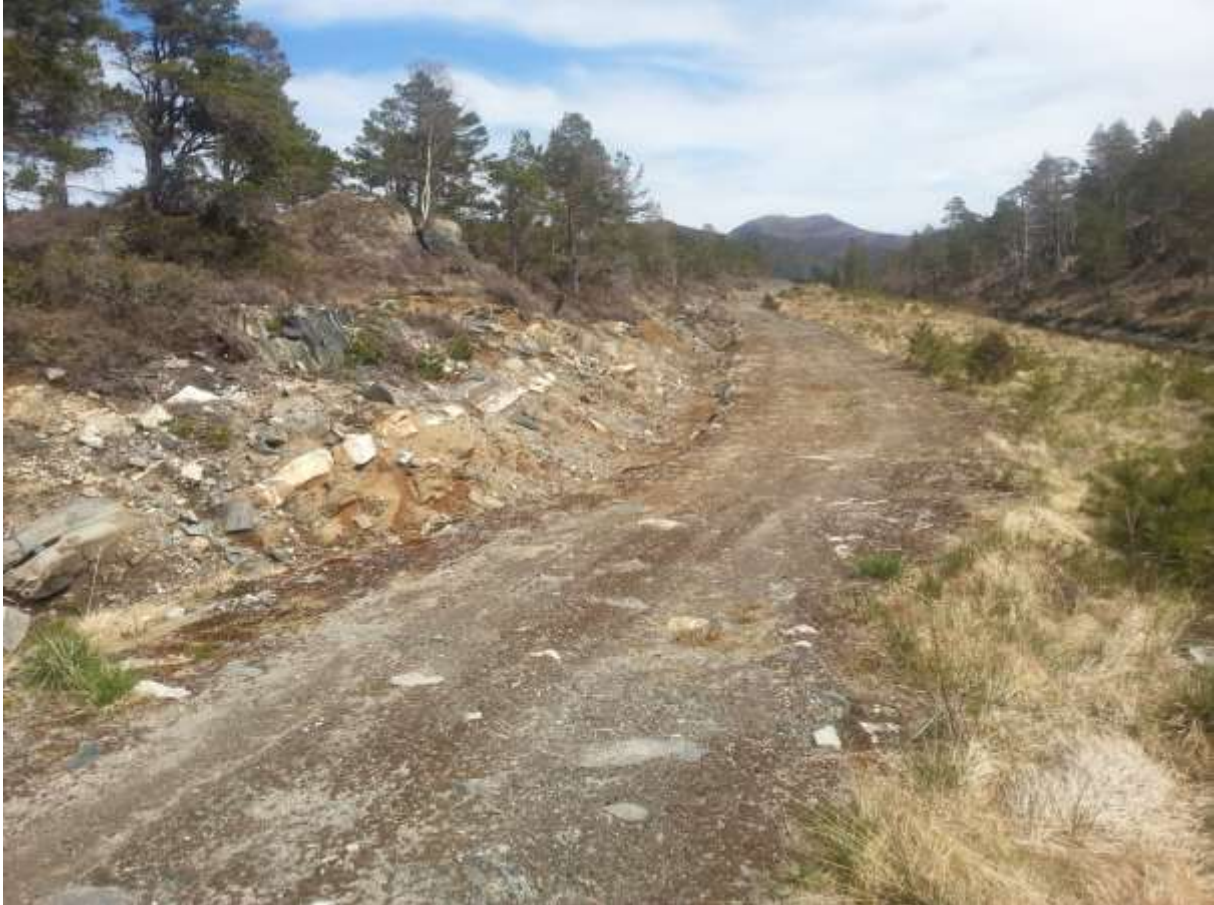
Figur 1. Forsida; Fotografen har stått i nærheten av inntaket og fotografert «nedstrøms, dvs østover. Bildet viser at det meste av vegetasjon og mye av lausmassene er skrapet av fra veggrofta og i noe varierende bredde oppover skråningen. (Foto; Finn Oldervik, Bioreg AS ©. 19.05.2015).

Som nevnt i metodekapitlet, så ble feltbefaringen gjennomført den 19. mai 2015 i godt vær med god sikt. Det var helt snøfritt i området og vi fikk sett og vurdert situasjonen på en god måte. Befaringen viste at all vegetasjon og mye av lausmassene var fjernet i noe ulik bredde, anslagsvis ca 3/4 m i gjennomsnitt over en strekning på 300/350 m. Befaringen viste også at det stedvis var så lite lausmasser igjen at knapt noe vegetasjon ville etablere seg på disse stedene i overskuelig fremtid. Andre steder var det tydelige tegn på at ny vegetasjon så smått var i ferd med å etablere seg, og da foreløpig mest som små furuplanter.

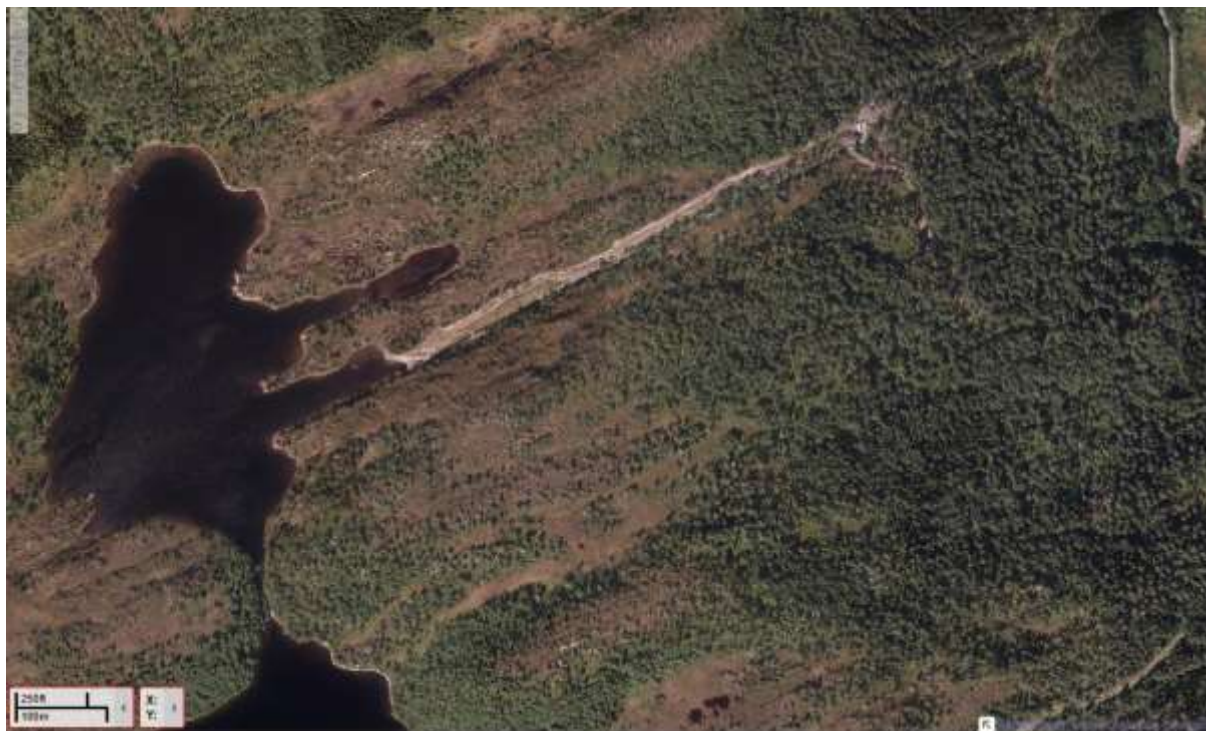
Figur 3. Dette flyfotoet ble tatt i 2012 og viser vegstrekningen fra inntaket og ned til kryssingen av elva. Dette er da tatt rett etter at vegen ble restaurert etter en større flom. Det betyr at det enda har gått forholdsvis kort tid siden de siste inngrepene ble gjort her og en må forvente en sakte revegetering selv om ikke spesielle tiltak blir satt inn.

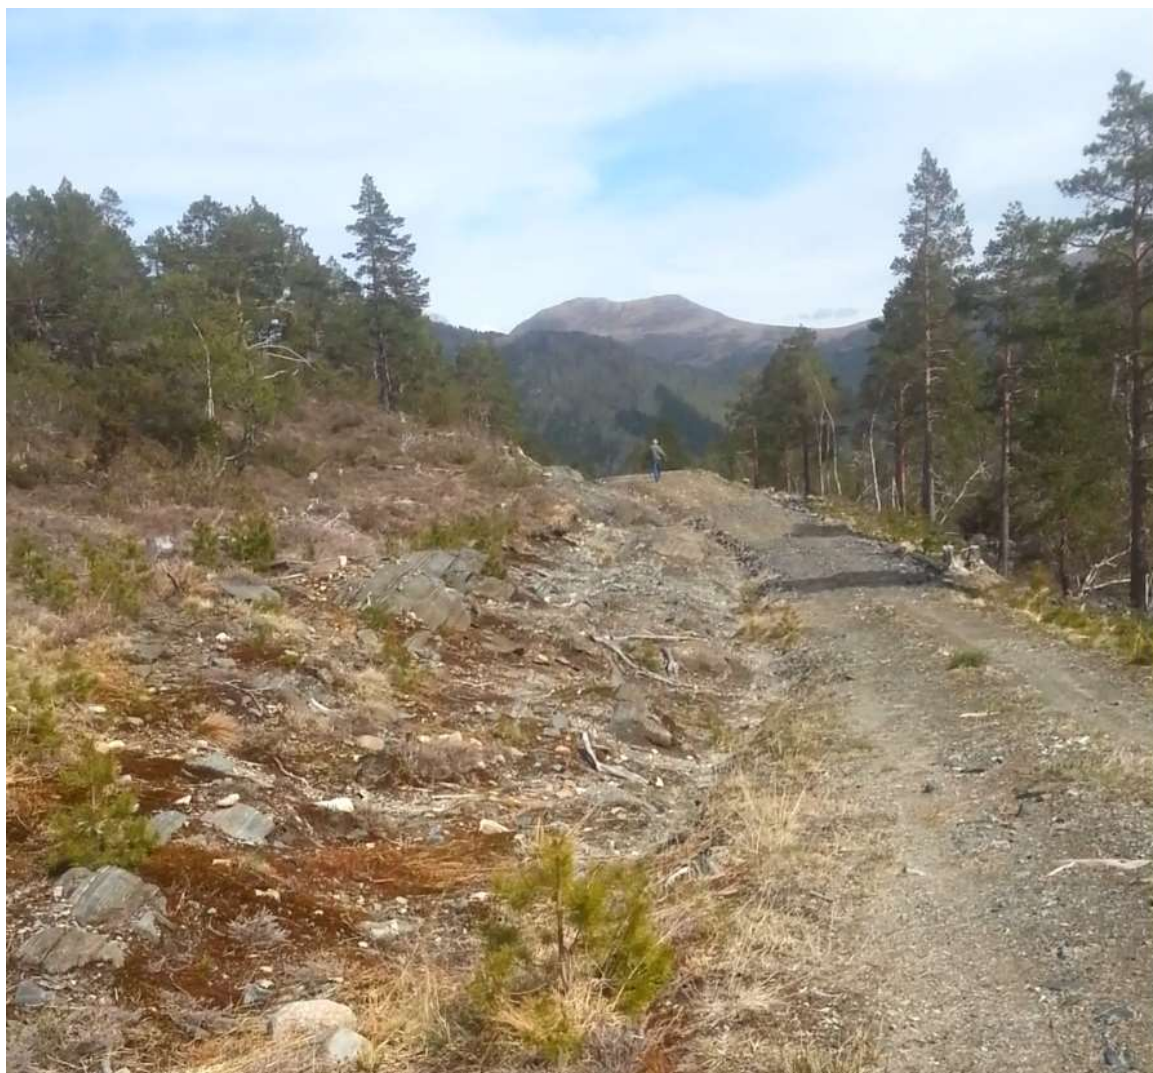
I kapitlet om feltbefaringen skildrer vi hvordan situasjonen er i dag på stedet. I den nevnte vegskråningen er det en god del bart fjell og heller lite jord/grus som planter kan etablere seg i. For det meste består vegetasjonen over den nakne skråningen av røsslyngmark, bare langs et kort stykke kan vegetasjonstypen beskrives som «fastmattemyr» med vanlige myrarter som bjønnskjegg og andre. På dette korte stykket (som egentlig ikke er noen skikkelig skråning), har det begynt å etablere seg noe vegetasjon. Spredd var det også begynt å komme små furuplanter der det var tilstrekkelig med lausmasser. (Se bl.a. bildene!)

Figur 4. Sammenlignet med bildet på forsida, er vi her kommet noe lenger fram og nærmer oss toppen før veien faller bratt ned mot elvekryssingen. Som vi ser er det her små furuplanter som spredt holder på å etablere seg. Tatt i betraktning den forholdsvis korte tiden som har gått siden inngrepene ble gjort, så må en forvente at den naturlige revegeteringen etter hvert vil skyte noe mer fart. Uansett hva som vil bli det endelige kravet her, så bør partiene med nakent fjell tildekkes med godkjent masse. (Foto; Finn Oldervik © 19.05.2015).

- I slutfasen, da vi nesten hadde gitt opp å finne frem til en fornuftig måte å revegetere skråningen på, dukket det likevel opp et alternativ som Bioreg synes at på mange måter er godt, uten at vi har tatt stilling til de økonomiske aspektene. I en samtale med en lokal entreprenør, der vi var ute etter å få forslag på bordet til massetak som en regnet var «rene» for innslag av fremmede arter og der massene hadde forholdsvis lite innslag av ren humus. Entreprenøren kunne da fortelle at han nettopp hadde fjernet jorddekket inkludert vegetasjonsdekket over et grustak han hadde etablert. Dette inneholdt hovedsakelig røsslyng, blåbær og noen andre vanlige plantearter som hører hjemme i slik skog. Denne massen passet jo som hånd i hanske til vårt formål. Dette var rett sorten masse, den var lokal og hadde et lignende plantedekke som det vi ønsket. Om det som var tatt av allerede, ble i minste laget tilbød entreprenøren å ta av mere slik at det strakk til for å dekke den aktuelle skråningen. Han skulle ikke ha betaling for massene, men ville selvfølgelig ha betalt for arbeidet med å lesse, samt legge på massene i skråningen. Han antydte muntlig at det ville koste ca 70 - 80.000 kr. Uansett blir dette et forhandlingsspørsmål mellom entreprenøren og Ålmo Energi AS.

Bioreg tar ikke stilling til det økonomiske aspektet ved forslaget, men anser det vel for å være i overkant av rimelighetens grenser. For øvrig synes vi dette alternativet er godt, både i et økologisk og et estetisk perspektiv. Med forbehold om de økonomiske rammene, vil vi anbefale dette siste alternativet på det sterkeste. Noe annet realistisk alternativ kan vi ikke se, - utenom at NVE eventuelt frafaller kravet om restaurering av det omtalte området og overlater til tiden og naturen selv å revegetere skråningen.
