**Vengåa kraftverk i Rauma kommune i Møre og Romsdal  
fylke**

**Verknader på biologisk mangfold**

Bioreg AS Rapport 2008:16

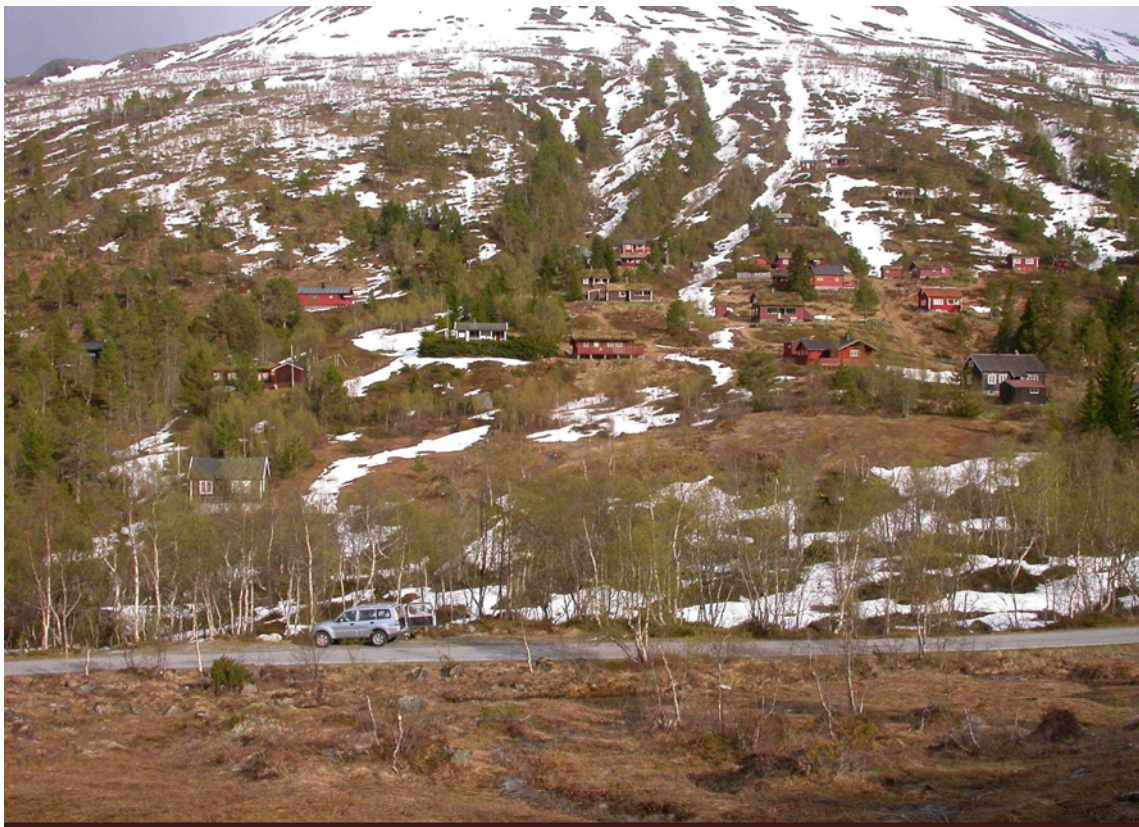
**Figur 4.** Dette biletet viser Vengesetra den 16.mai 2008. Staden står nok fram meir som ei hyttegrend enn ei setergrend i dag. Inntaket er planlagd nede ved elva litt framom bilen på biletet. (Foto; Finn Gunnar Oldervik ©)

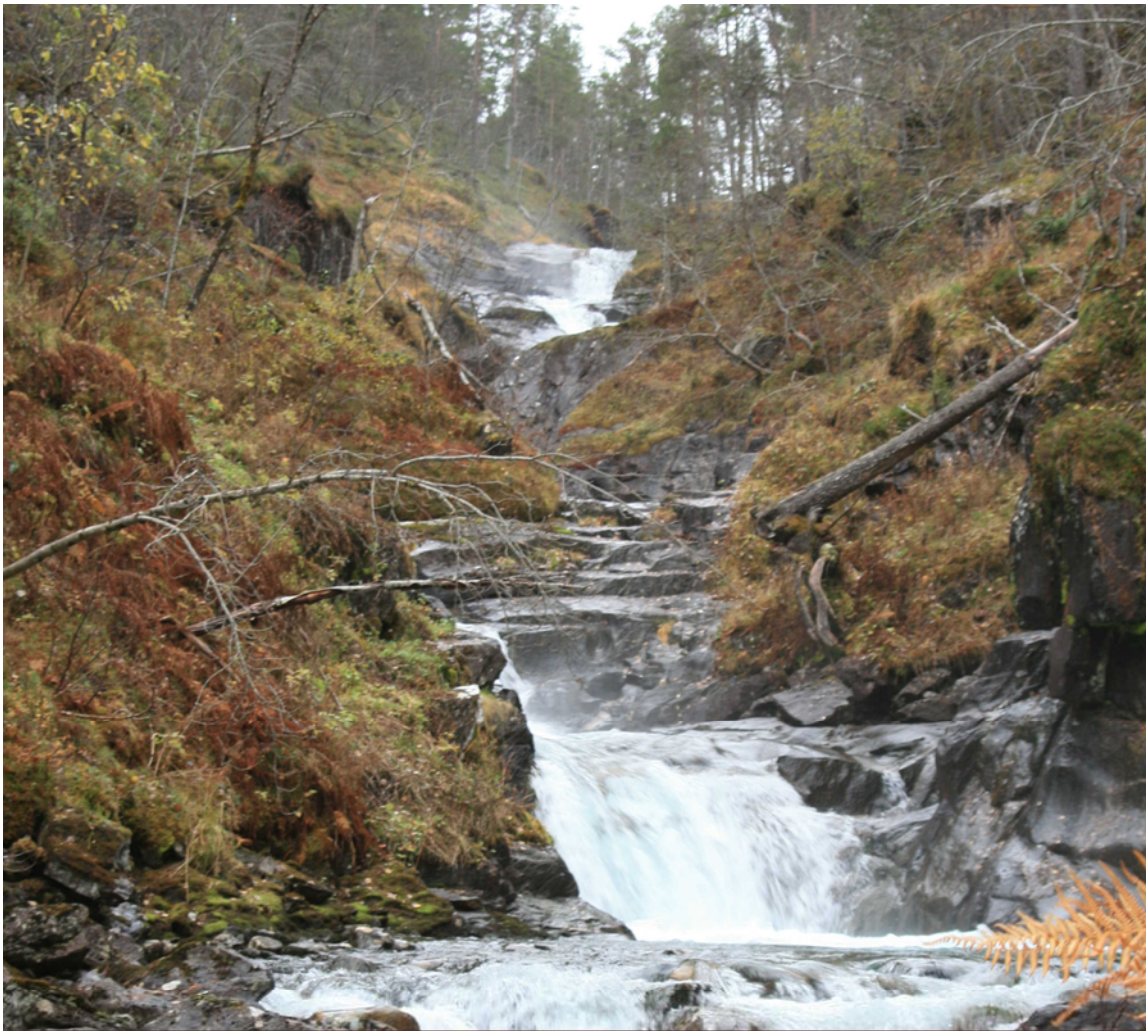
**Figur 5.** Biletet viser den største fosse n innan utbyggingsområdet, Ådalsfosse n. Som ein ser så er dette meir å sjå på som nokre samanhengande bratte stryk enn ein skikkeleg foss. (Foto; Karl Johan Grimstad ©)

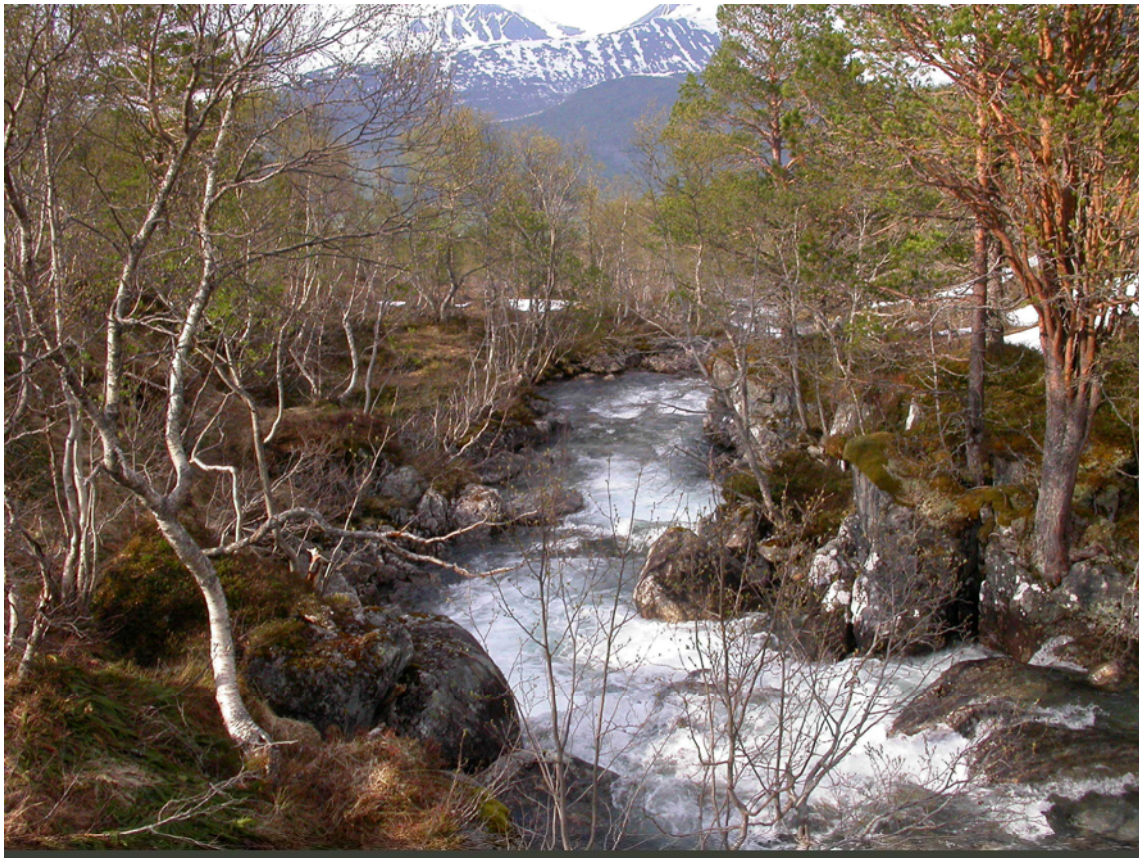
**Figur 6.** Her ser ein miljøet ved den planlagde inntaksdammen. Som ein ser er det mest triviell fjellbjørkeskog i dette området. (Foto; Finn Gunnar Oldervik ©)

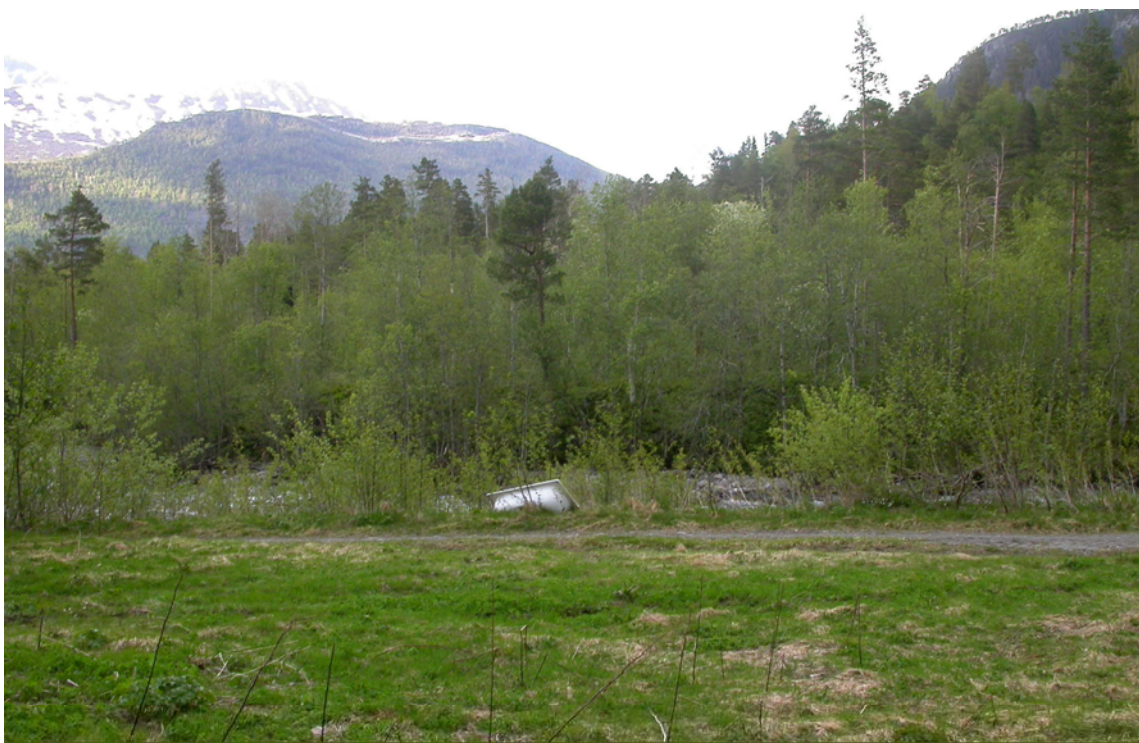
**Figur 7.** Det er i dette området at kraftstasjonene er planlagt bygd. Som ein ser, så er det ei flat sklette akkurat her som tidlegare har vore nytta til beite for storfe. (Foto; Finn Gunnar Oldervik ©).

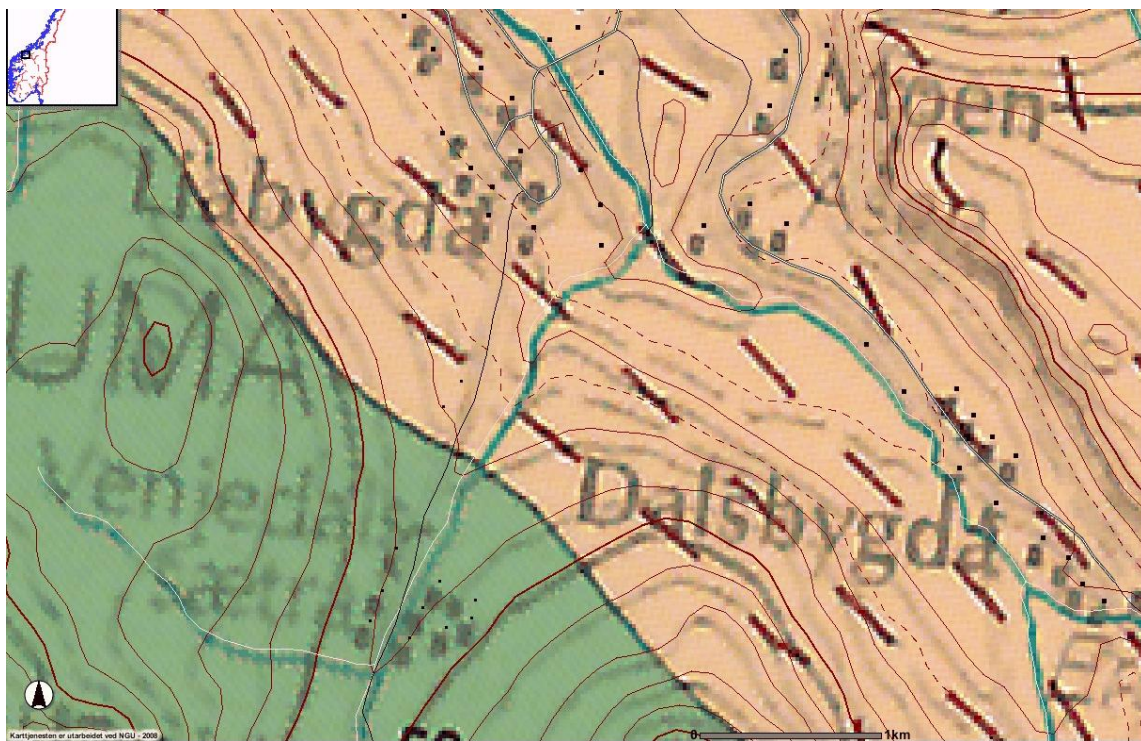
Figur 8. Øvre del av utbyggingsområdet ligg i eit område med silmanitthaldig og kvartsrik gneis (grøn farge). Heile området nedanfor består av kvartsdiorittisk til granittisk gneis (brun farge). (Kjelde NGU). I hovudsak vil slike bergartar berre gje grunnlag for ein fattig og nøysam flora.

Berggrunnen i denne delen av Rauma kommune består av ymse gneisar, men som har noko ulik historie. Storparten av gneisane i denne delen av landet er stadeigne eller nær stadeigne bergartar frå jordas urtid (proterozoikum), for det meste deformert og omdanna under den kaledonske fjellkjedeforminga. Dette er markert med ein brunleg farge på berggrunnskartet under (58). Dei gneisartane som er markert grønt (43) på kartet er bergartar frå jordas urtid og oldtid (proterozoikum og paleozoikum) med uviss tektonostratigrafisk tilknytning. Begge typene har ganske stort innslag av kvarts, den førstnemnde typen også litt granitt. Denne berggrunnen gjev i utgangspunktet berre grunnlag for ein fattig og nøysam flora, Likevel kan innslag, særleg av kyanitt i dei sistnemnde gneisane gje noko rikare plantesamfunn.

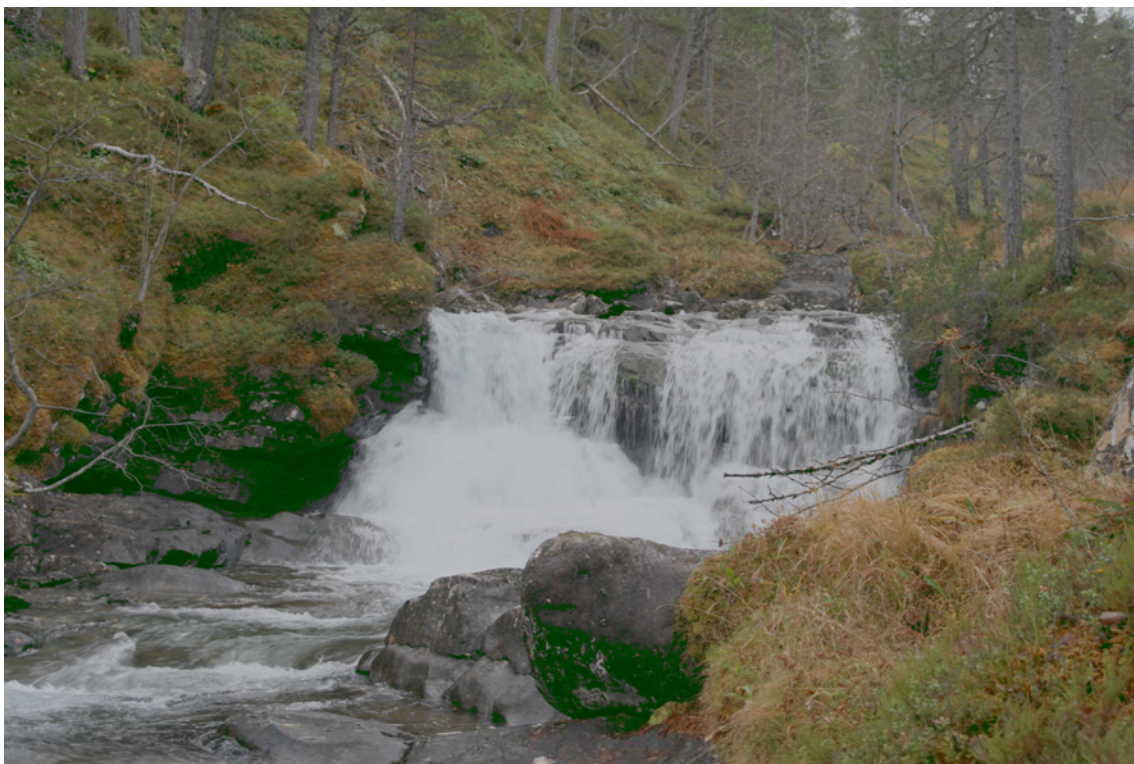
**Figur 10.** Her ser ein eit typisk vegetasjonsbilete frå området ved Vengåa litt oppstraums Ådalsfossen. For det meste er det blåbærskog, ein blanding av bjørk og furu, men det er noko røsslyngskog. (Foto; Karl Johan Grimstad ©)

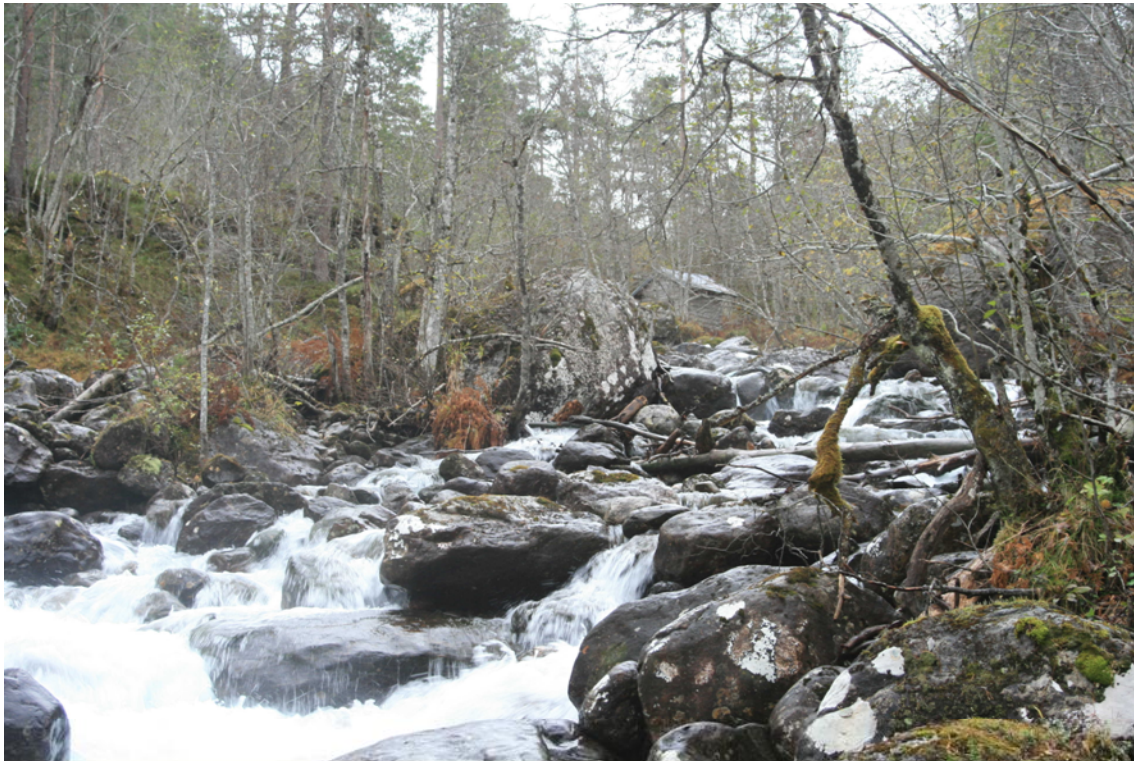
Figur 12. Biletet er teke i Ådalen litt nedstraums det tidlegare omtalte kvernhuset som ein kan skimta i bakgrunnen. Sjølv om lauvtræa er ganske unge og småvaksne, så ser ein at det veks ganske mykje mose på dei, noko som viser at miljøet er ganske stabilt fuktig her ved elva. (Foto; Karl Johan Grimstad ©)
