**Bergsfjord Kraftverk AS i Loppa kommune i Finnmark
Virkninger på biologisk mangfold**

Bioreg AS Rapport 2010 : 05

Rapport 2010:05

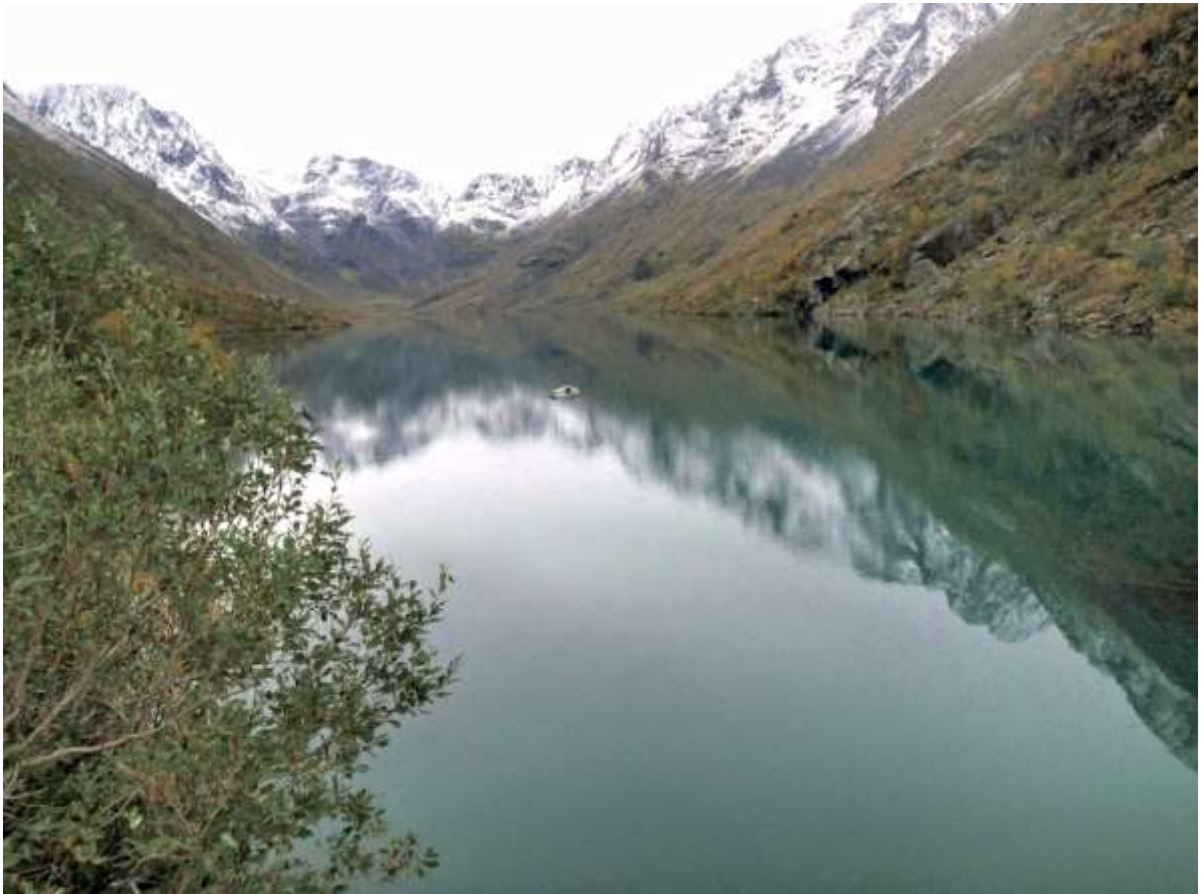
Figur 1. Framsida viser Bergsfjordvatnet sett mot øst. Dette vannet fungerer som magasin til Bergsfjord kraftverk, og blir regulert fra kote 90 til 97 moh. (Foto; Bioreg AS ©).

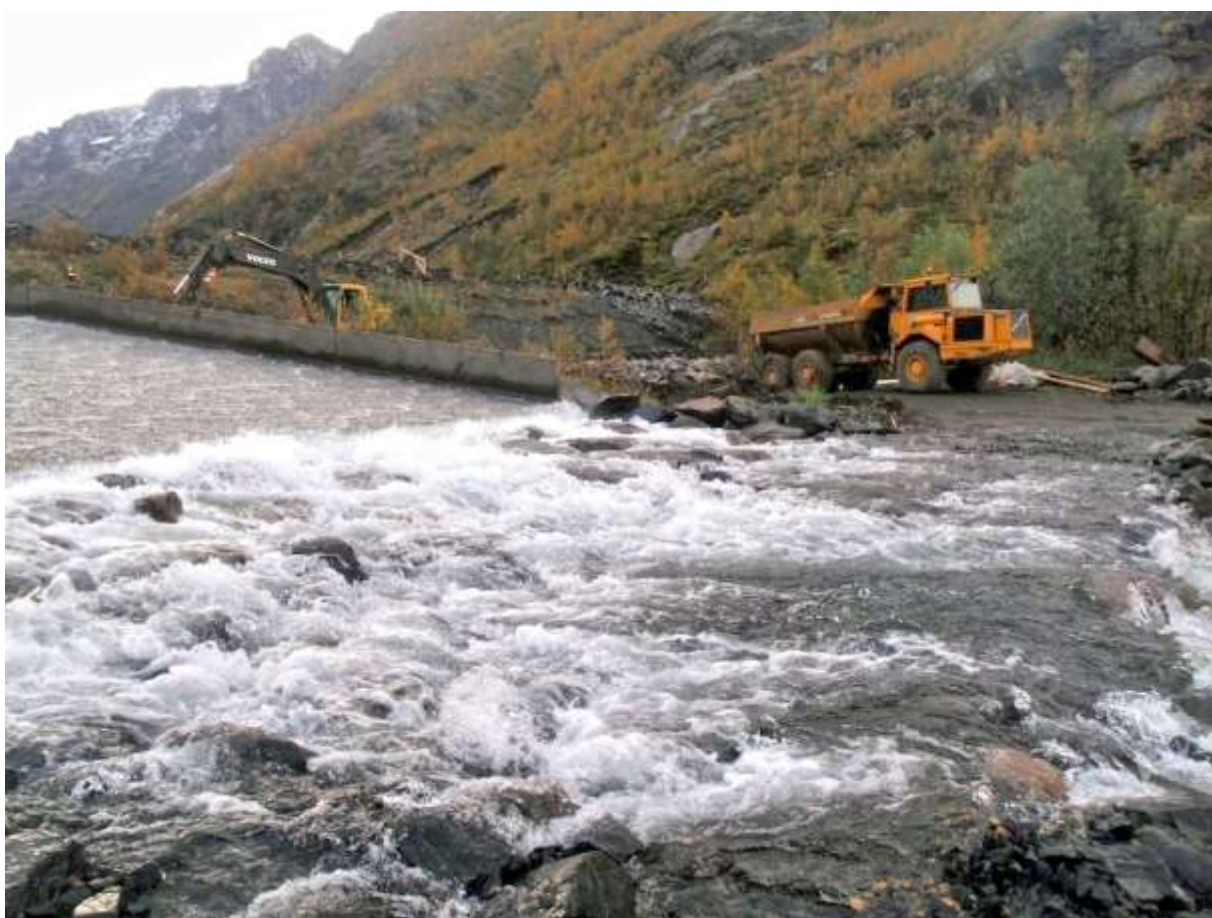
Figur 2. Bildet viser nederste del av overløpet (til venstre) samt nedsida av demninga. Da bildet ble tatt i september 2009 var det anleggsarbeid på stedet for utbedring av demningen. (Foto; Bioreg AS ©).

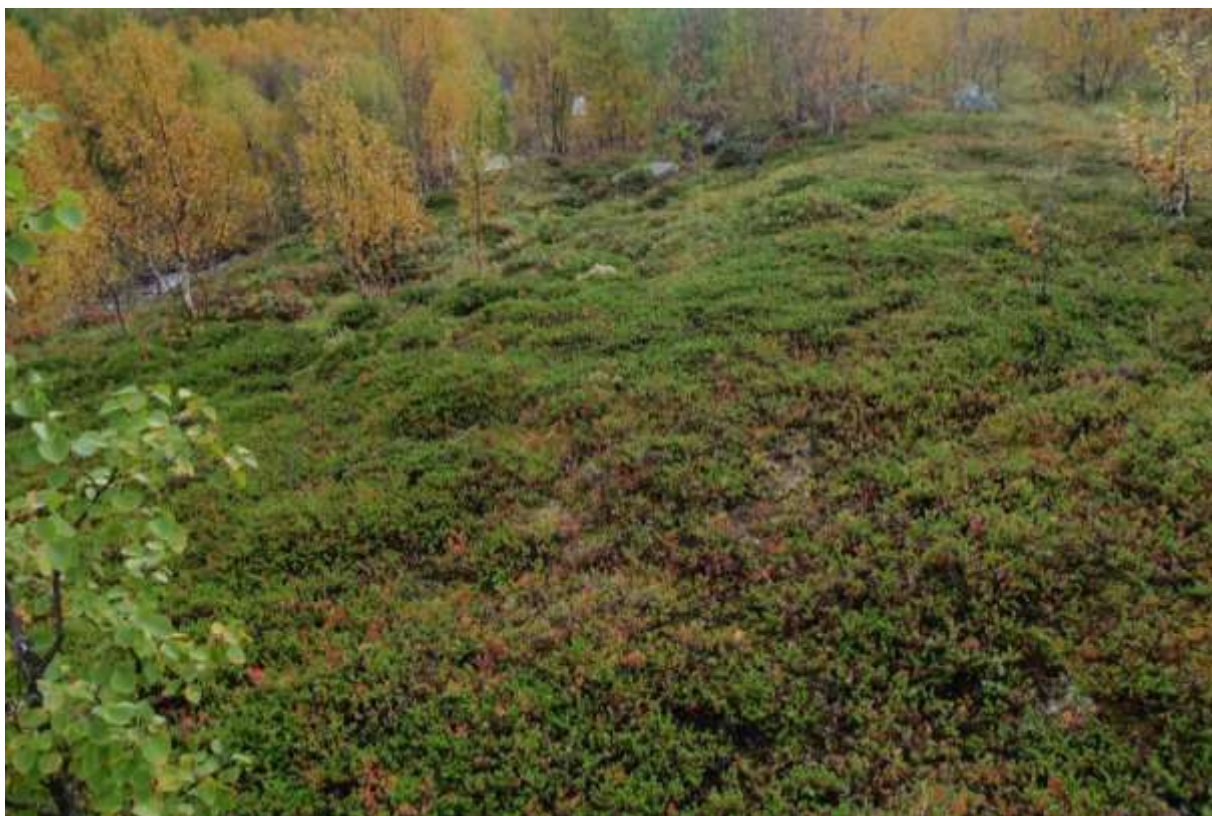
Figur 5. Bildet viser et utsnitt av rørgatetraseen. Som en ser så er det etablert lyngvegetasjon på denne nå, for det meste krekling, tyttbær og blåbær. Opp til venstre kan en skimte Bergsfjordelva mellom bjørketrærne. (Foto; Bioreg AS ©).

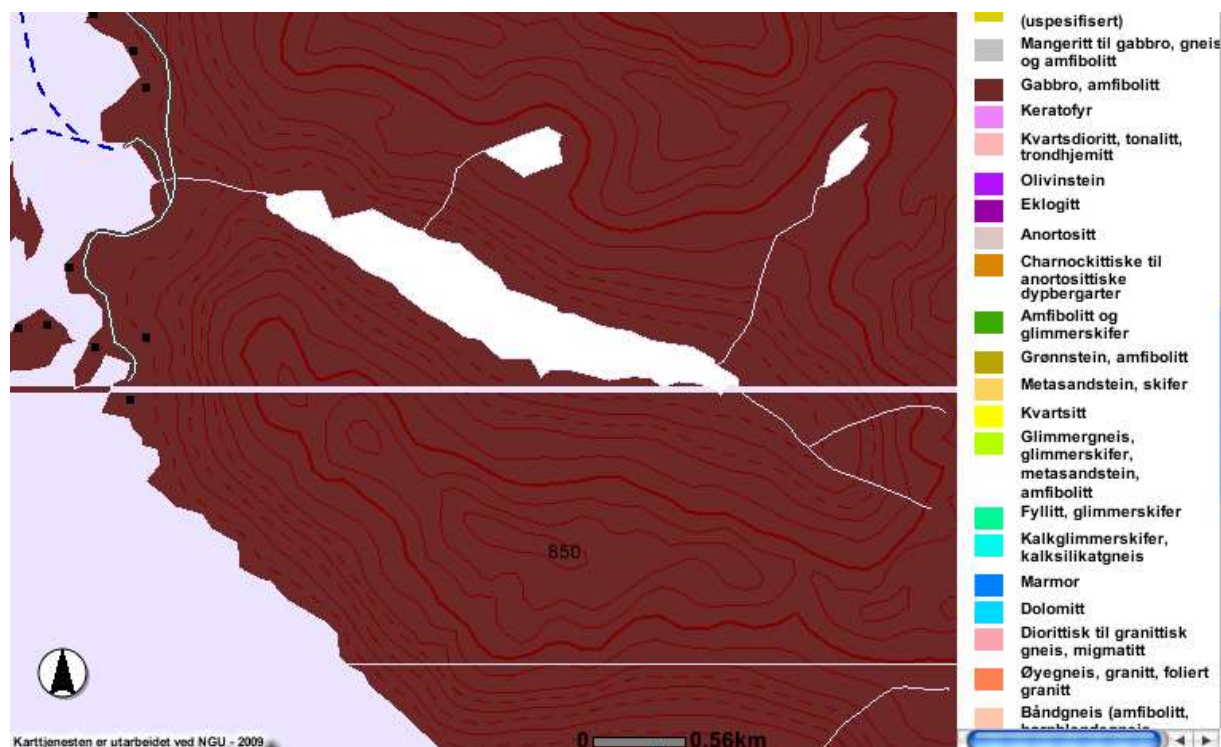
Figur 8. I berggrunnen i dette området er det bare gabbro og amfibolitt. (Kilde: NGU). Disse bergartene kan gi grunnlag for en ganske rik flora.

Berggrunnskartet viser at tiltaksområdet har plutonske bergarter, mest gabbro og amfibolitt.

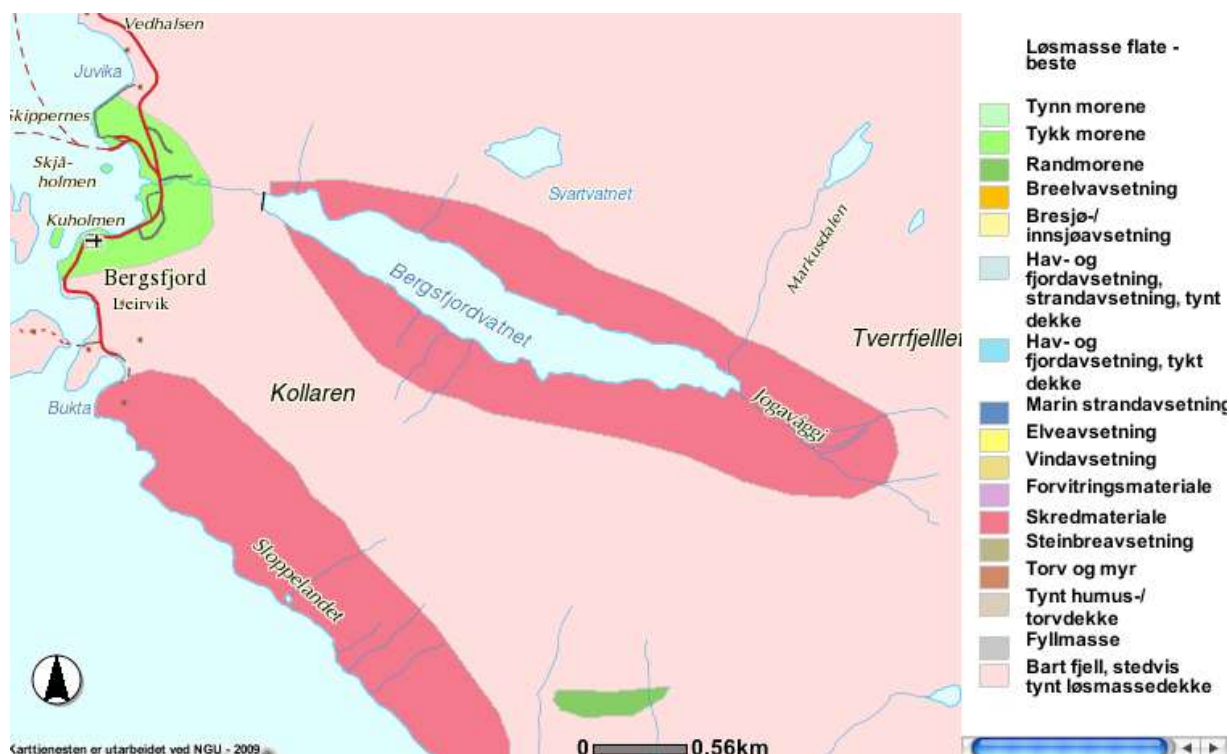
Figur 9. Anleggsområdet har relativt mye løsmasser i det meste av området. Rundt Bergsfjordvatnet er det skredmaterialer fra de bratte fjella som omkranser vannet. Mye av dette er urer med stor blokkstein. Nederst ved Bergsfjordelva er det moreneavsetninger, mens det langs den øverste delen av elva er mest bært fjell med stedvis tynt løsmassedecke. (Kilde NGU).

Løsmasser er det forholdsvis mye av i området ved Bergsfjordvassdraget, men mye av dette er grov ur frå de høge fjella rundt Bergsfjordvatnet. Nederst ved Bergsfjordelva er det moreneavsetninger, mens det langs øverste delen av elva mest er bært fjell med stedvis tynt løsmassedecke.

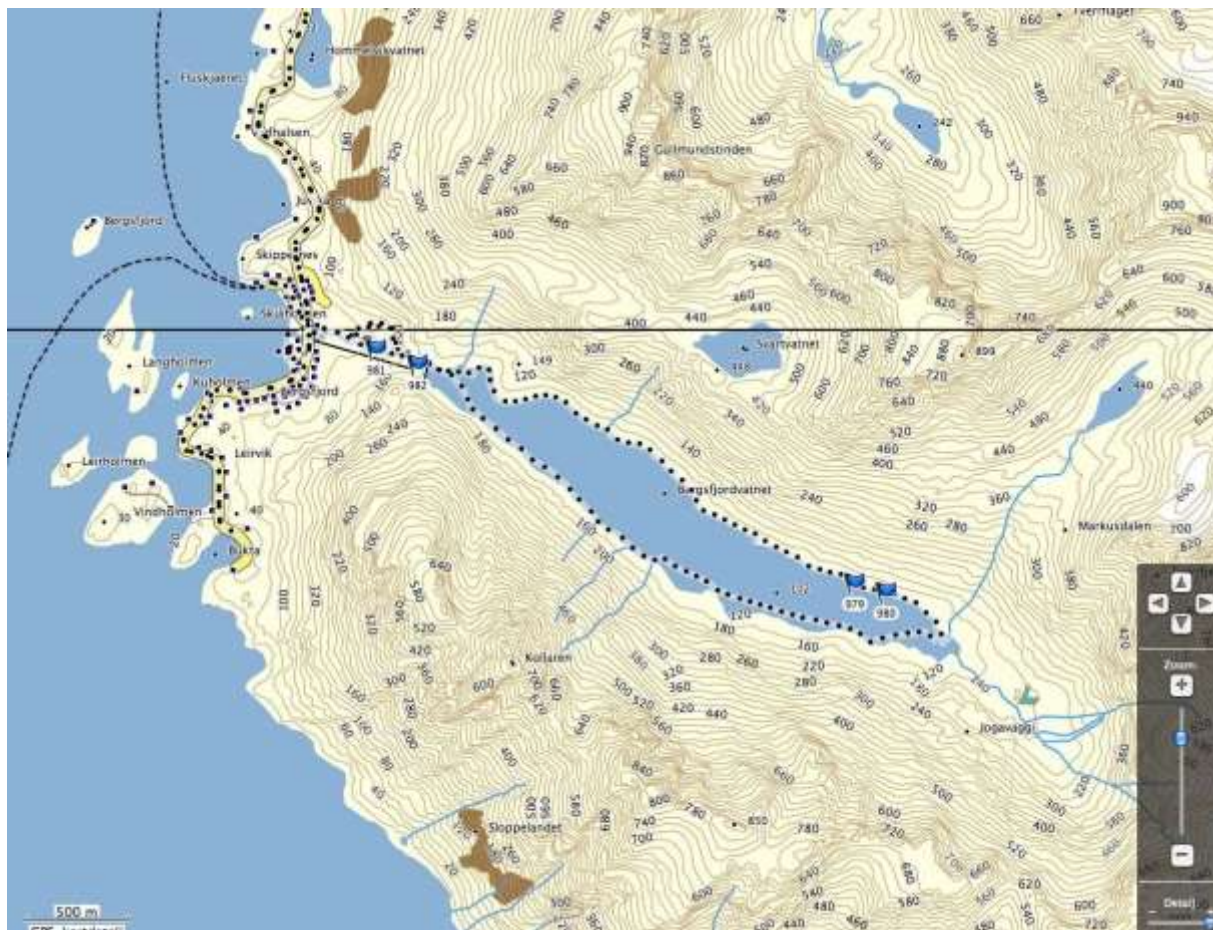
Figur 11. Kartet viser hvor en fysisk har vært innen utbyggingsområdet. Langs Bergsfjordvatnet ble det brukt båt i tillegg til at en mann gikk langs land på nordsida av vannet. Langs sørsida ble det rodd inn til land enkelte steder for nærmere undersøkelser.

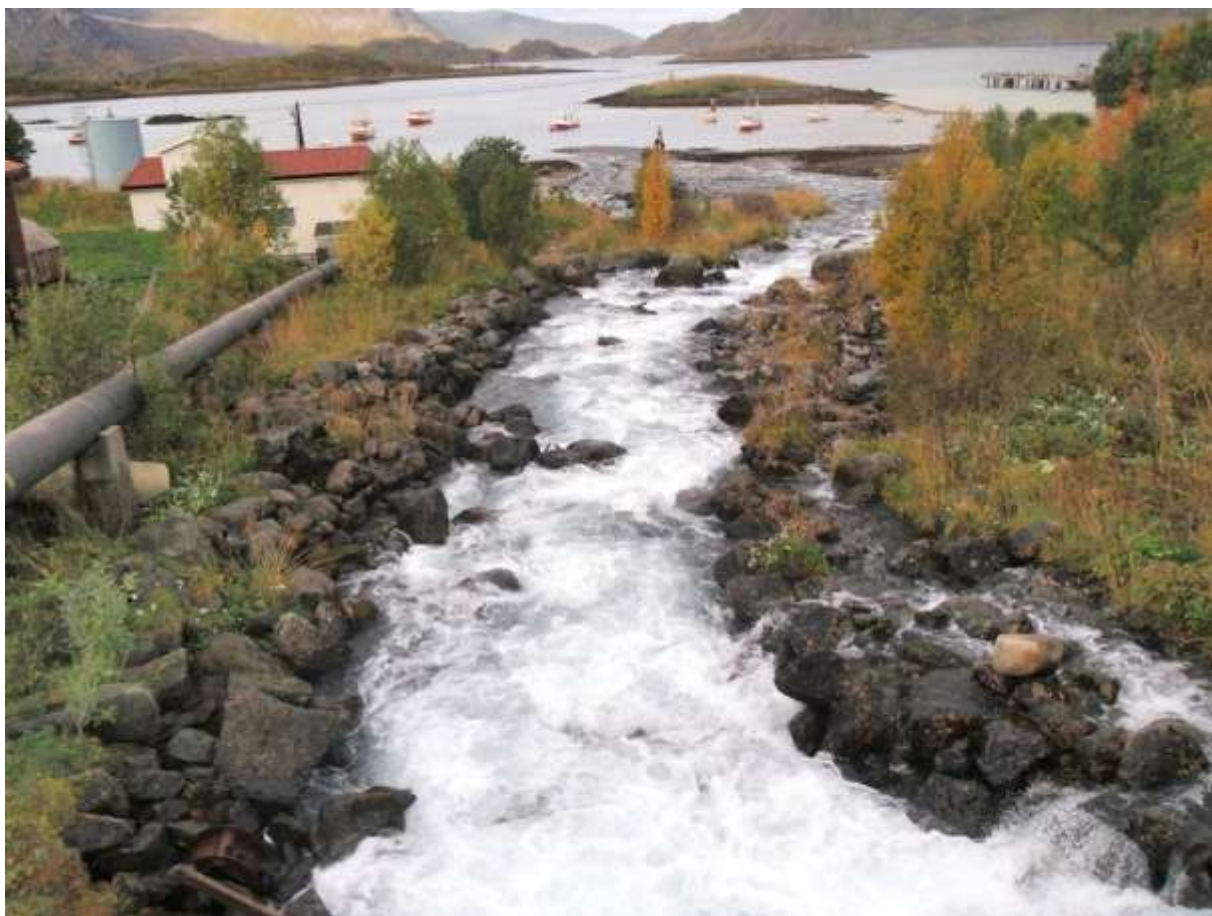
Figur 12. Bildet er tatt frå brua som går over Bergsfjordelva. Til venstre ser vi vassrøret som går ned til kraftstasjonen, den hvite bygninga på venstre side av elva. (Foto; Bioreg AS ©).
