Utplassering av skulptur i Randselva ved Kistefoss
Vurdering av konsekvenser for elvemusling og storørret
Bioreg AS Rapport 2010 : 13

Rapport 2010:13

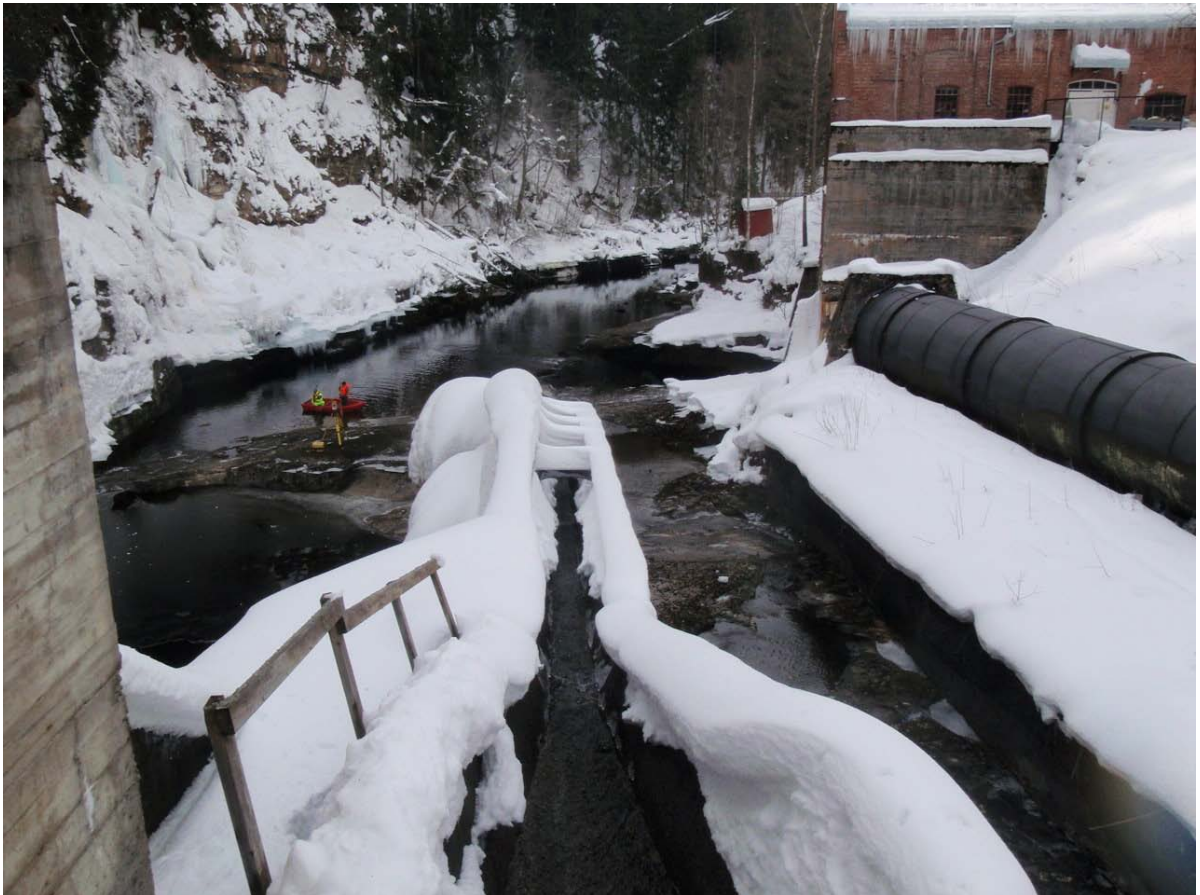
Figur 1. Bildet på forsida er tatt fra demningen ved Kistefoss. Den røde bygningen til høyre er kraftverksbygningen til Kistefoss I. Skulpturen skal plasseres på høyre side av elva, omtrent så langt ned som man kan se på bildet. (Foto; Bioreg AS ©).

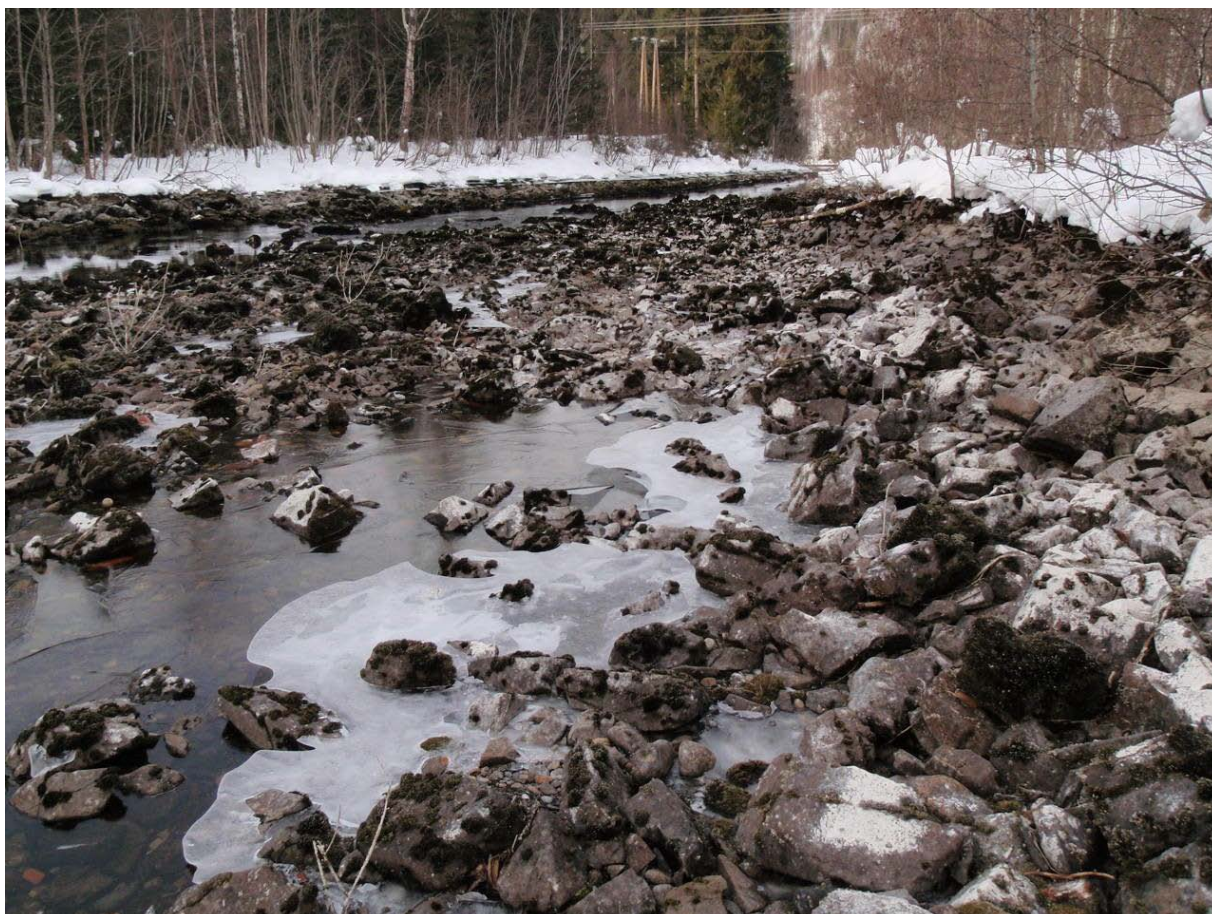
Figur 2. Bildet viser en del av bunnsstratet nedenfor brua. Som en ser så er det relativt utvasket og domineres av ganske stor stein. (Foto; Bioreg AS ©).

Den største risikoen ved slike inngrep er, foruten forstyrrelser på selve anleggsstedet, faren for nedslamming av bunnfaunaen nedstrøms tiltaksområdet. Substratet på det aktuelle området er imidlertid grovt fordi mye av de mindre partiklene allerede er vasket ut gjennom gjentatte raske vannføringsendringer fra kraftverket og overløpet på demningen. En stor del av anleggsområdet består derfor av bart fjell med grov stein. Boring og sprengning vil imidlertid legge igjen en del mindre partikler, og disse kan være potensielt skadelige for elvemusling da de har skarpe kanter. Mengden vil likevel være begrenset, og det meste vil trolig sedimenteres forholdsvis raskt i de rolige partiene av elva. I tillegg har vi fått opplyst at arbeidet skal utføres ved lav vannføring. Dette gjør at det aller meste av partiklene som rotes opp vil sedimenteres raskt i den nesten tørrlagte 300 meter lange strekningen ned til samløpet med det andre kraftverket. Mye av dette vil nok vaskes ut igjen, men trolig over tid. Uansett vil mengden med partikler være begrenset, og vil neppe utgjøre noen risiko for ev. elvemusling lenger ned i vassdraget.

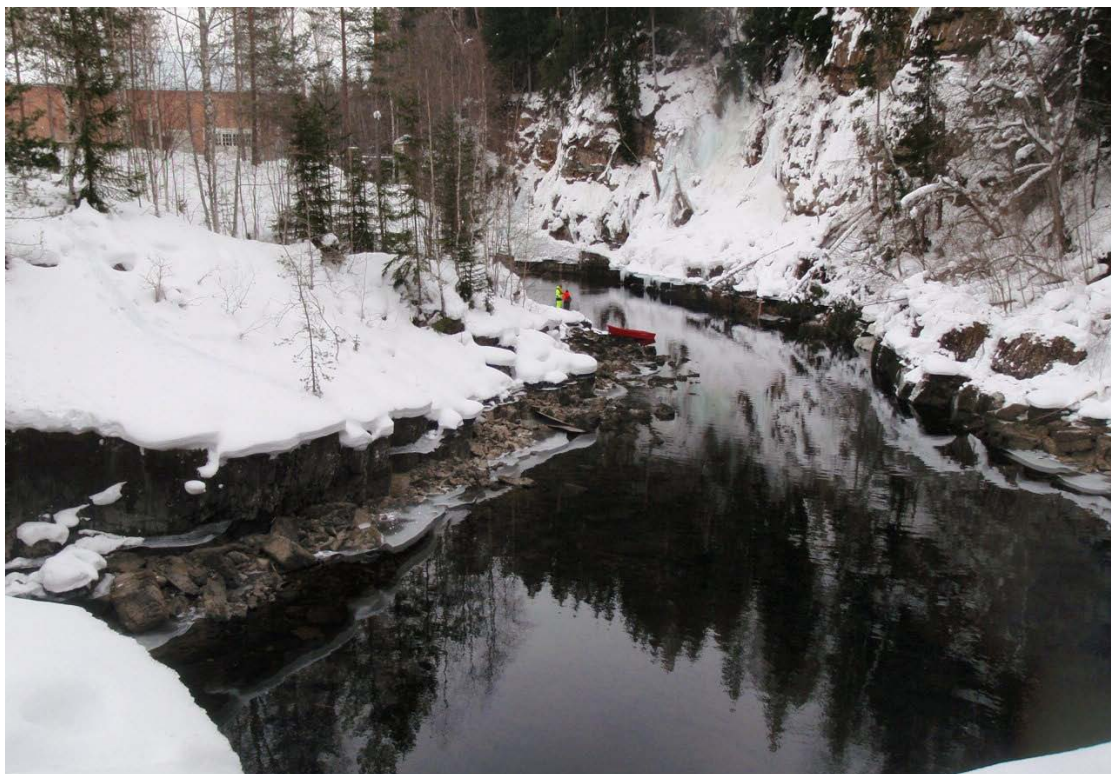
Figur 4. Bildet er tatt fra broen, og viser området skulpturen skal utplasseres, dvs. omtrent der den røde plastbåten ligger. Oppe til venstre ser en den røde bygningen til Kistefoss I. (Foto; Bioreg AS ©).

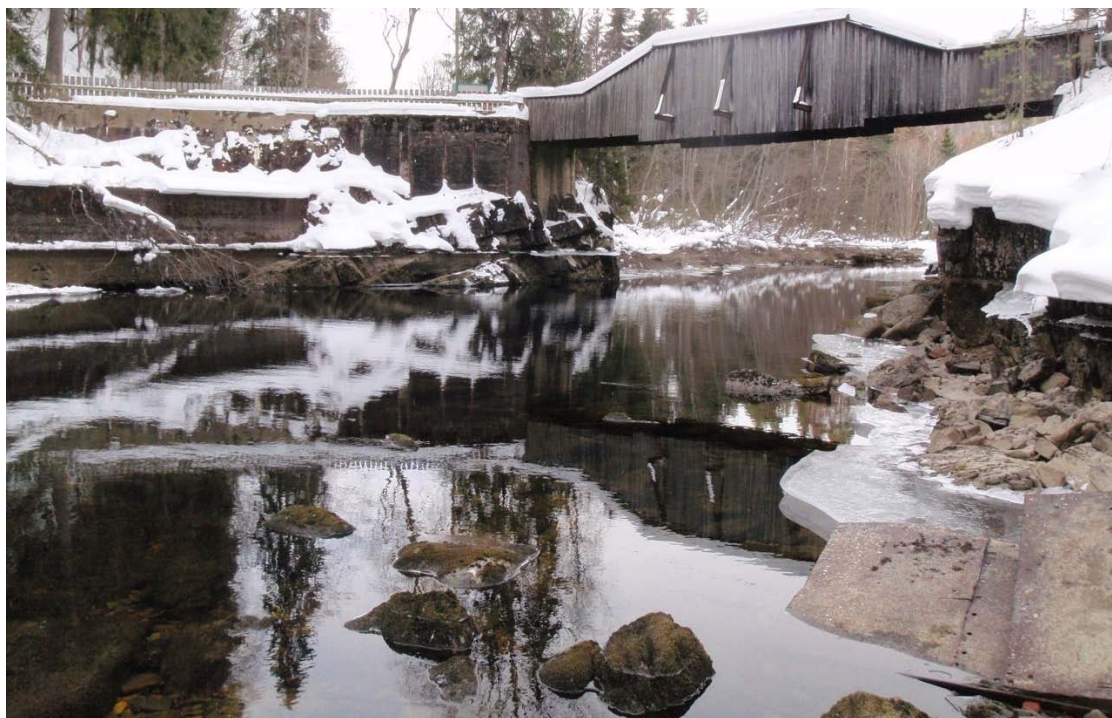
Figur 5. Bildet er tatt omlag fra der skulpturen skal utplasseres. Tilkomstveien for anleggsmaskiner er planlagt å gå ned til elven på venstre side nedenfor broa, for så å følge elveleiet under broa og opp til anleggsområdet. (Foto; Bioreg AS ©).

Det skal også bygges en midlertidig anleggsvei for tilkomst av anleggsmaskiner. Denne skal gå fra eksisterende vei på østsiden av elva like nedenfor broa og ned i elveløpet, der den skal følge elva opp til der skulpturen skal plasseres og elveleiet skal justeres. Det er registrert en beiteskog med verdi *Viktig – B*, tett nedenfor dette området. I tillegg ble det observert et lite område like nedenfor broen som så ut til å være flommarksskog. Men også her gjorde snøen det vanskelig å definere naturtypen.

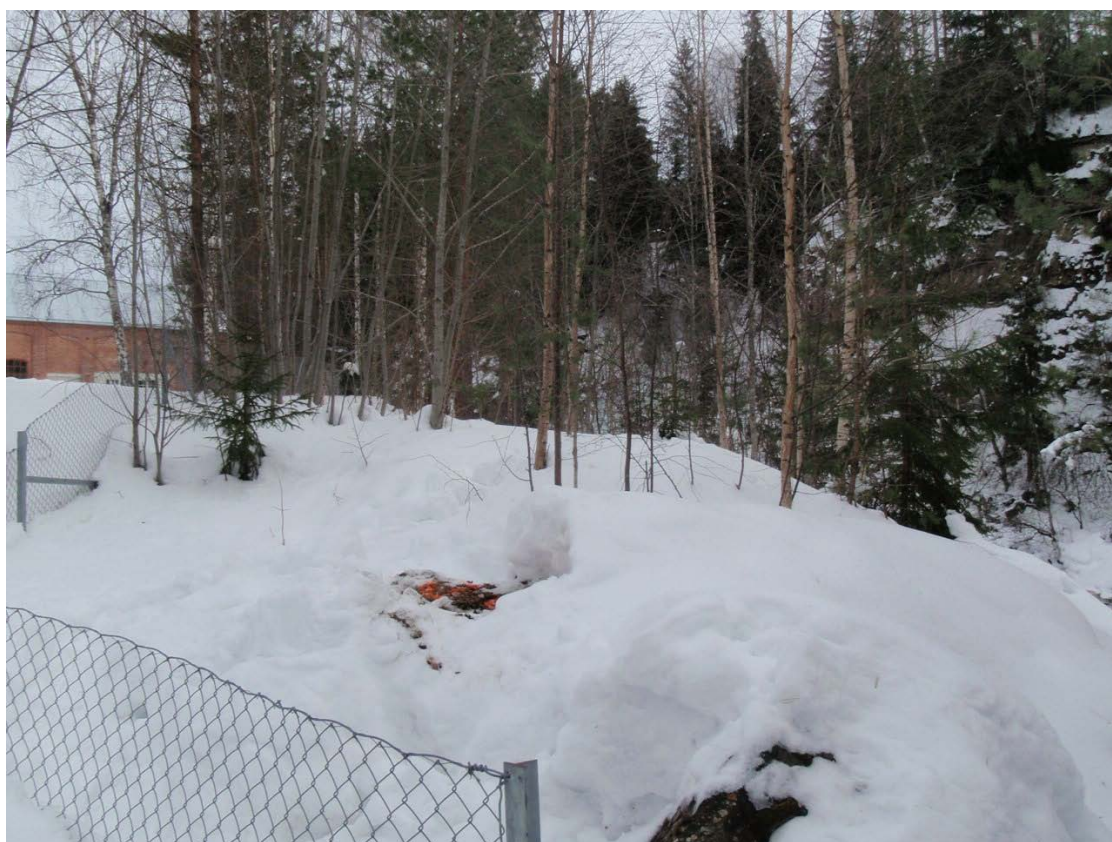
Figur 6. I dette området skal det bygges en kort permanent vei bort til elva. I følge Norconsult har det tidligere gått vei på samme sted. Som en ser av bildet så er det ungskog som vokser her nå, mest bjørk, men også noe gran og rogn. (Foto; Bioreg AS ©).

Det skal bygges en ca 30 meter lang midlertidig anleggsvei til pumpehuset. Vidar Gullaug ved Norconsult AS opplyste at det tidligere har gått en vei på samme sted. Snedekket gjorde at en ikke kunne registrere karplanter på stedet. I tresjiktet var det stort sett ungskog av bjørk, samt noen rogn- og furutrær.
