Engdal kraftverk, Halså kommune i Møre og Romsdal
Verknader på biologisk mangfald
Bioreg AS Rapport 2010 : 25

Rapport 2010:25

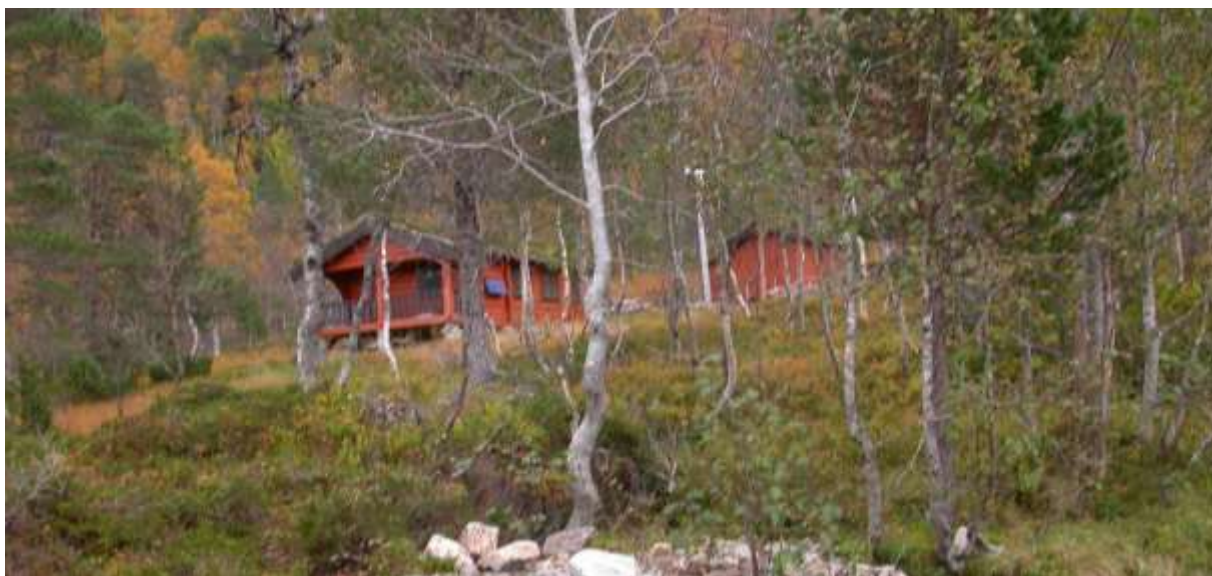
Figur 4. Litt nedom det planlagde inntaket ligg det ei ganske ny hytte. Her er det montert både ei lita vindmølle og eit lite 12-volts vassdrive straumaggregat. (Foto, Bioreg AS ©)

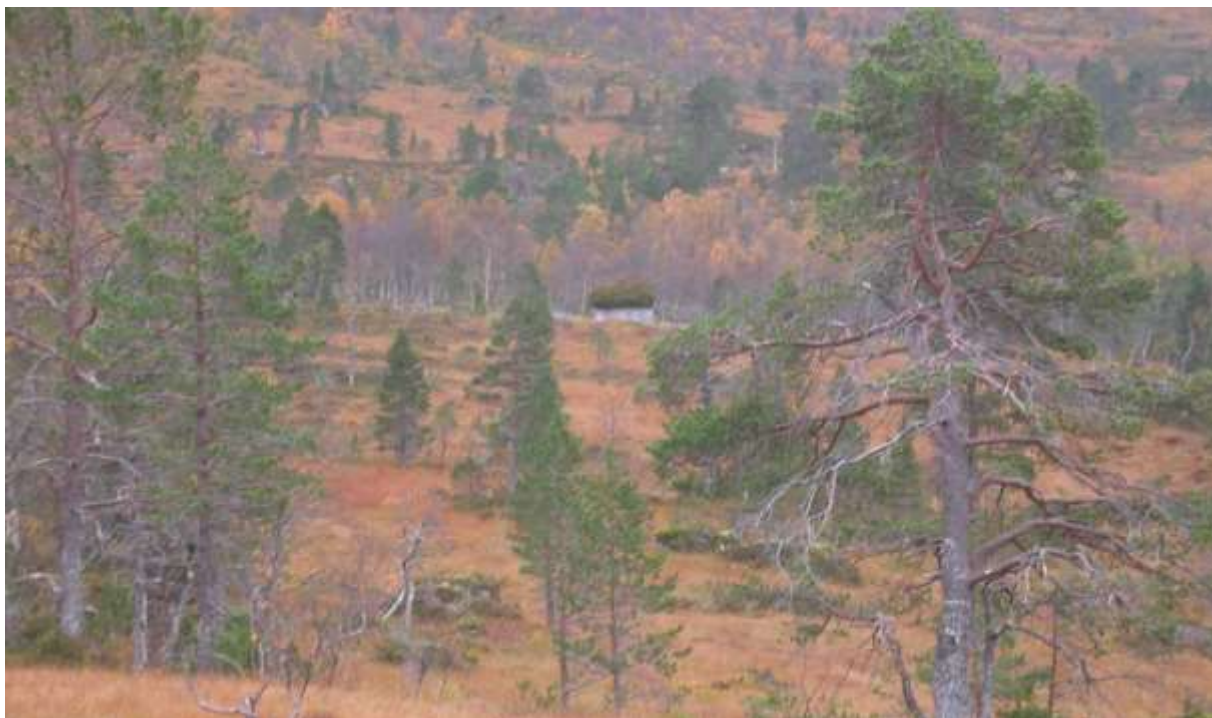
Figur 5. Bildet viser eit område litt oppom elveinntaket. Som ein ser så står det ei gammal høybu her enda og vitnar om gamle dagars strid for føda. Markaslåtten skulle vera utbreidd i Engdalen, og som ein ser er det godt om mark for myrslått på baa sider av elva. (Foto Bioreg AS ©).

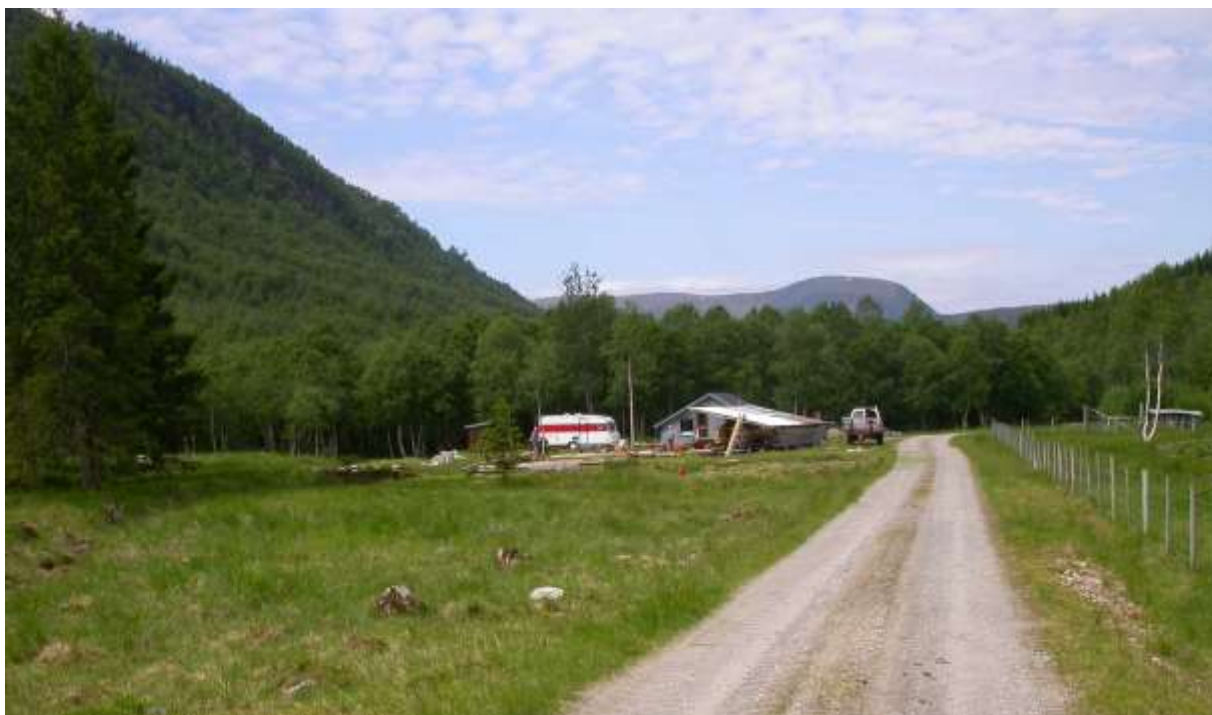
Figur 6. Biletet viser eit flatt og beita område omlag midt nede i den øvre delen av Engdalen. Om ein ser litt nøye etter til venstre for vegen, så vil ein sjå trestubbar spreidd i beitet, noko som viser at området her har vore gjenrydda for ikkje så lenge sidan. Stort innslag av sølvbunke viser at beitinga her har lange tradisjonar. (Foto; Bioreg AS 2010 ©).

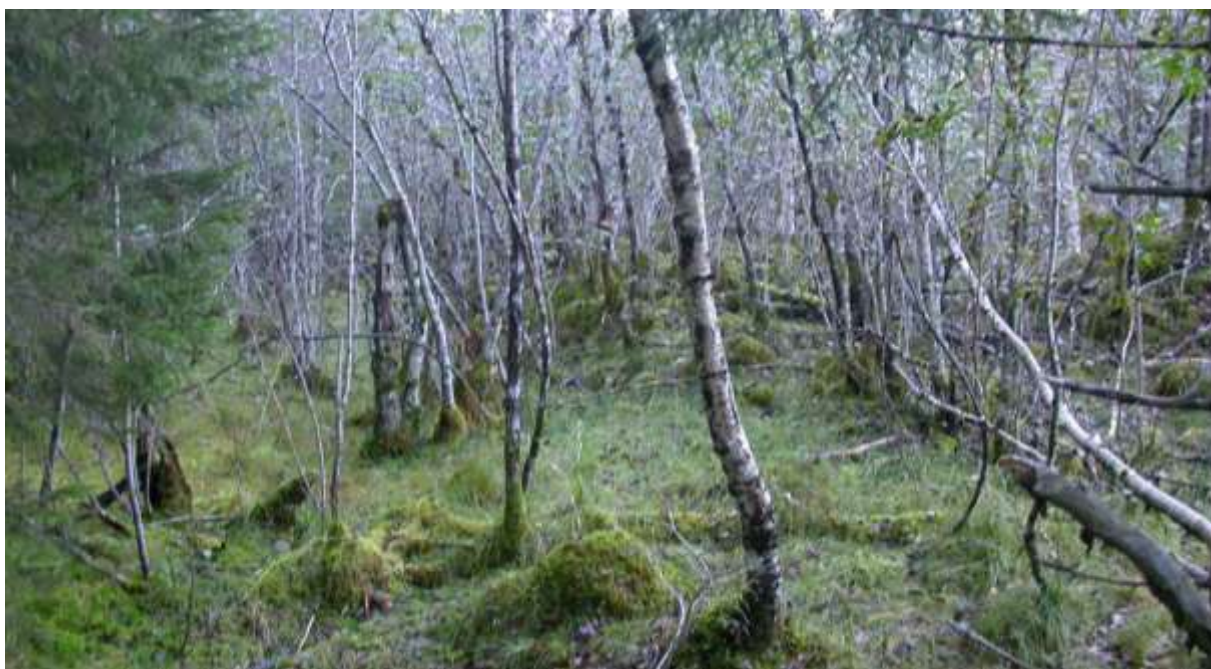
Figur 7. Biletet viser eit typisk miljø frå nedre del av utbyggingsområdet. Dette representerer dei tettsette tresette områda i nedre delen av røyrkata og kraftstasjonsområdet. Som ein kan sjå, så vekst det også litt sjølvspreidd gran her. (Foto; Bioreg AS ©).

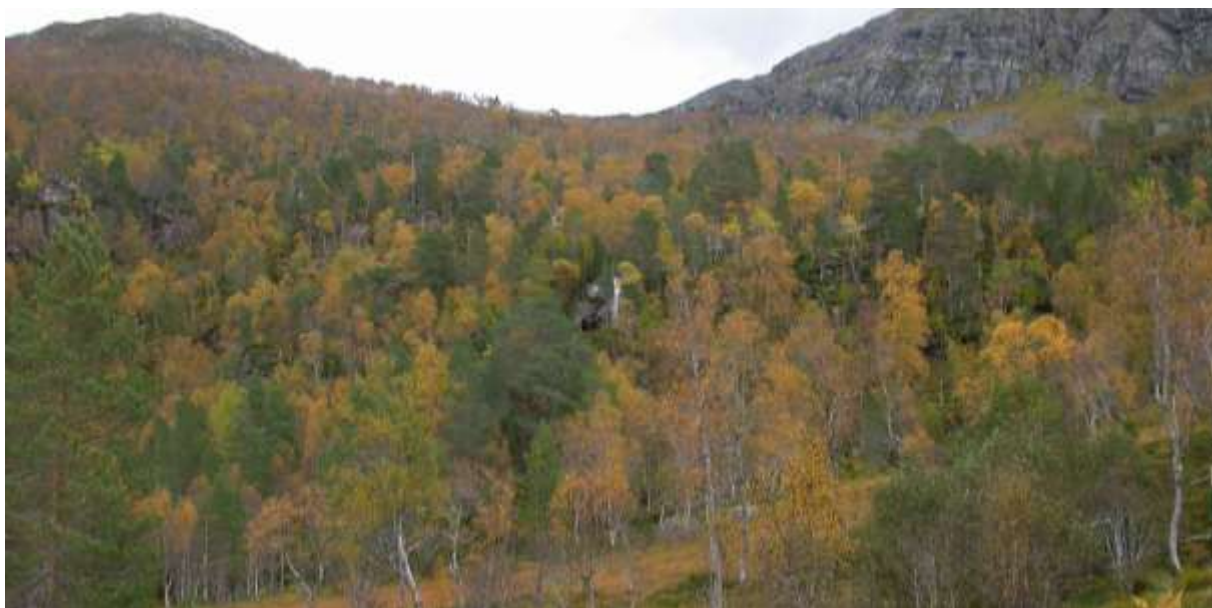
Figur 11. Midt på biletet kan ein sjå ein liten foss i Tverrbekken. Det er rett under denne at inntaket for overføring til Engdalselva er planlagd. Det er i området ovafor fossen at dei gamle bjørkesuksesjonane er å finna (Lok. nr. 1 Tverrbekken). (Foto: Bioreg AS ©).

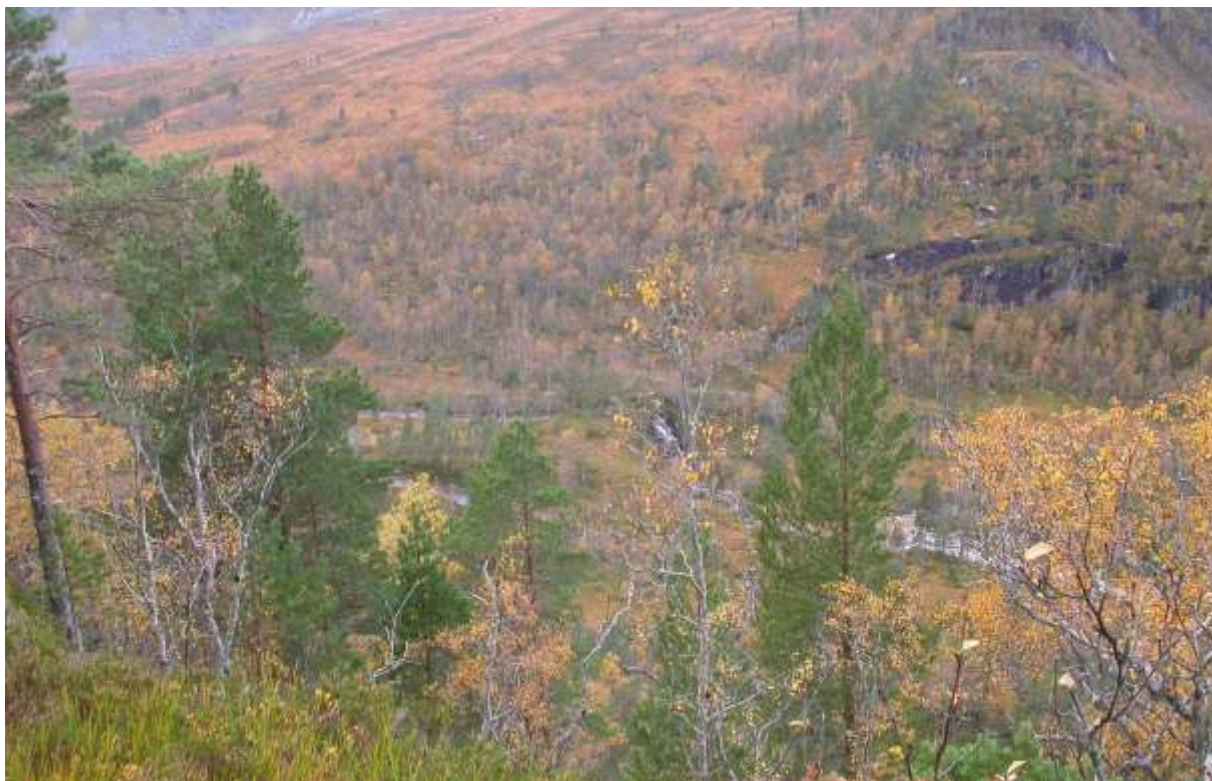
Figur 12. Dette biletet viser Engdalselva i området for inntaket og er teke oppe i lia aust for elva. Inntaket er planlagd plassert litt til høgre for midten på biletet, om lag ved toppen av furua litt nede i lia. På motsatt side av elva frå inntaket og eit lite stykke nedover, er det tydeleg meir kravfull vegetasjon og nokre få rikmyrsdrag. (Foto: Bioreg AS ©).

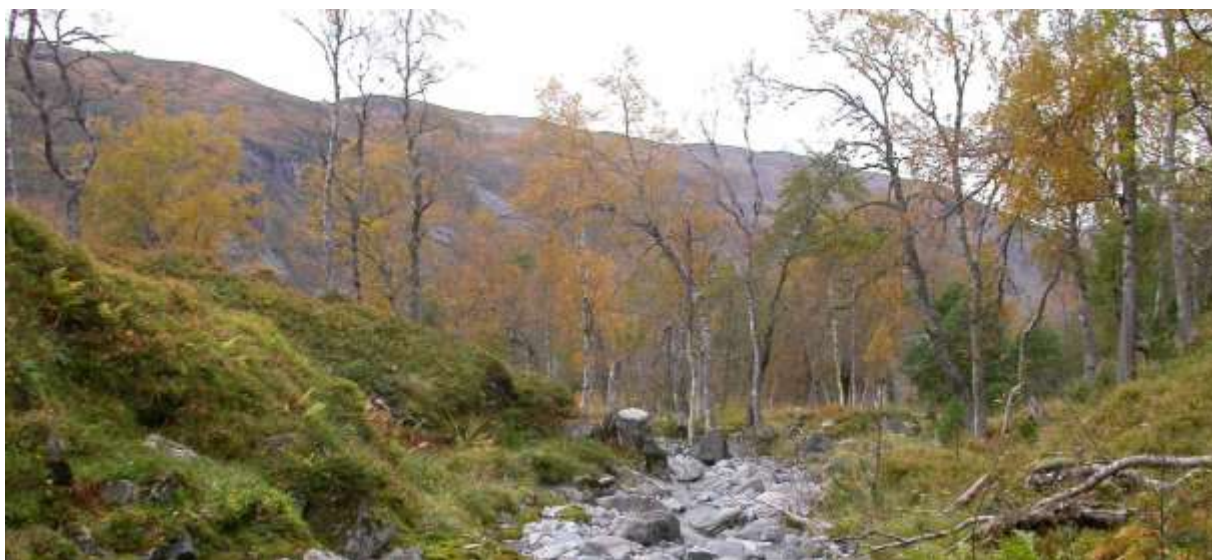
Figur 14. Parti frå Tverrbekken og området med lauvskog i form av gamle bjørkesuksesjonar (Lok. nr. 1). Heilt til høgre på biletet ser ein ei bjørk som er knekt, truleg av snøen, og nede i høgre hjørne ligg det nokre gamle læger av bjørk. (Foto: Bioreg AS ©).

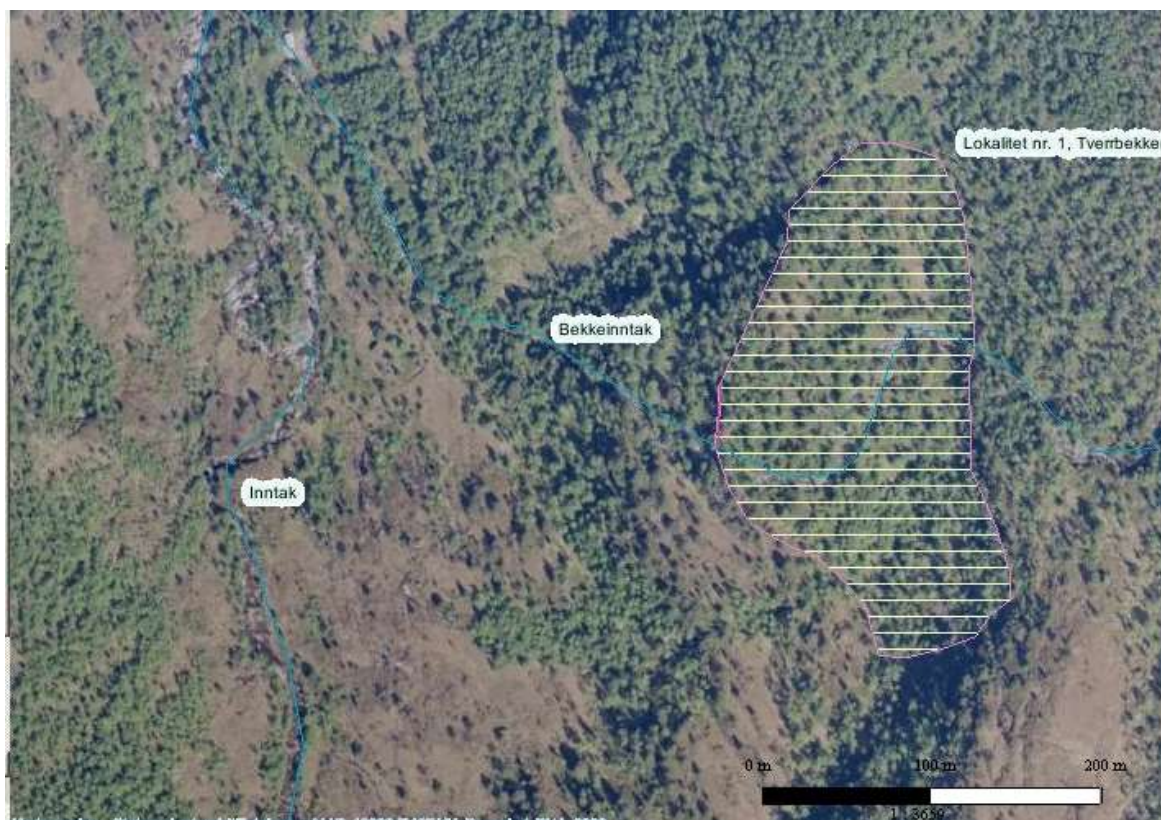
Figur 15. Dette flyfotoet viser inntaksområdet i Engdalselva og om lag kvar bekkeinntaket skal vera. Til venstre, skravert gult er lokalitet nr. 1, Tverrbekken, som er eit område med gamle bjørkesuksesjonar. Om ein ser nøye på øvre halvdel av fotoet vil ein sjå at det har vore ymse inngrep der i form av enkle traktorveggar. Det ligg også nokre hytter her, men dei er ikkje så lett å få augo på.

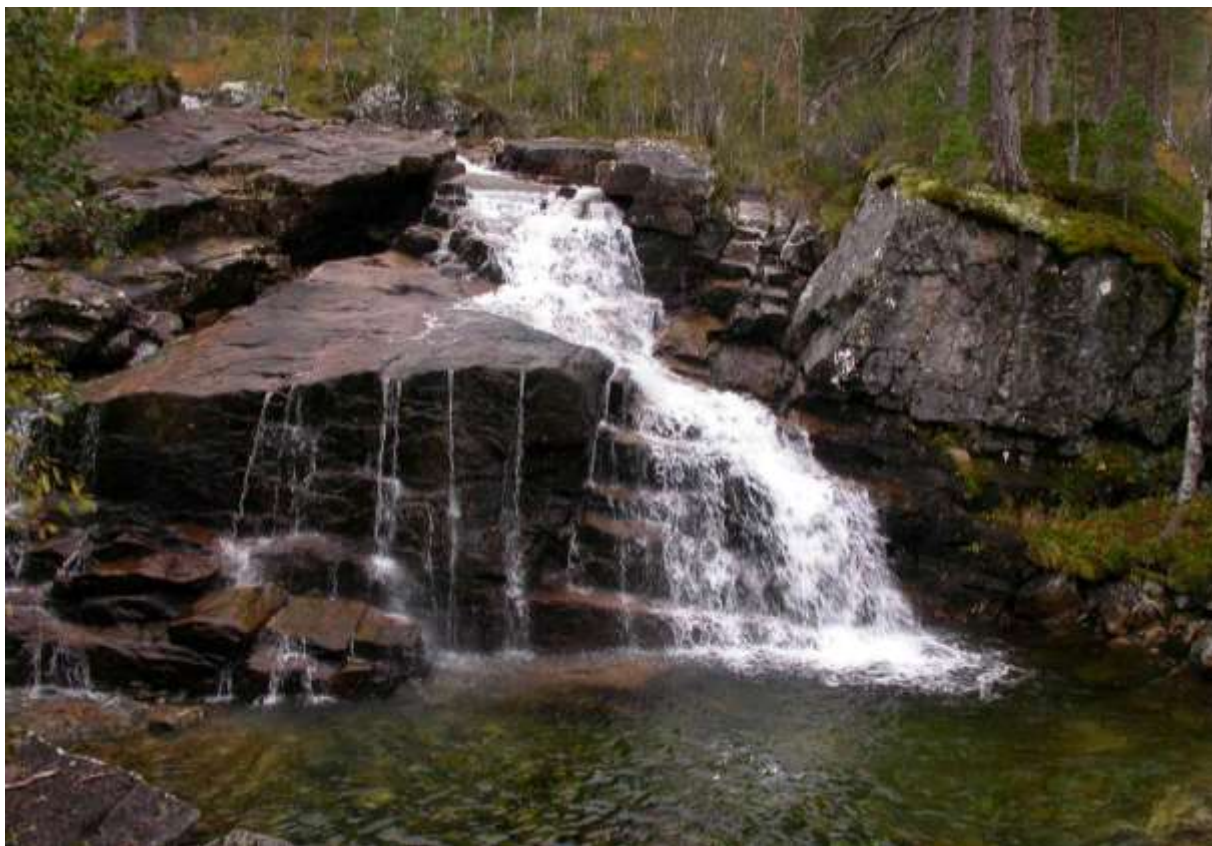
Figur 17. Biletet viser området der Tverrbekken renn ut i Engdalselva. Mosefloraen vart særleg godt undersøkt i dette området, men ingen sjeldne eller særleg fuktkevjangende artar vart påvist. (Foto: Bioreg AS ©).

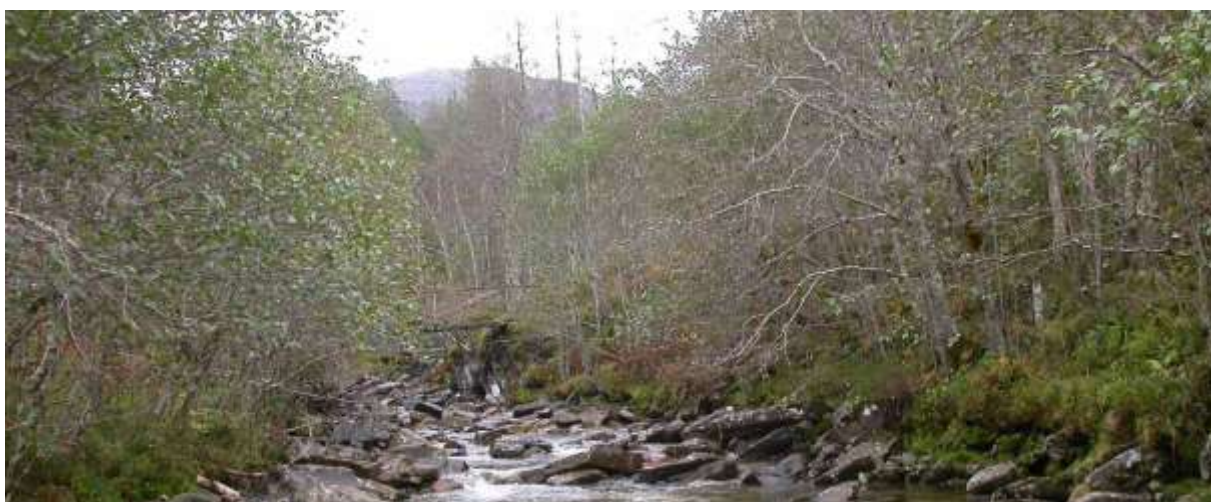
Figur 19. Biletet viser Engdalselva i området nedstraums gangbrua om lag ved kote 135. Som ein ser er det ganske bratte bredder akkurat her, og der veks det gråorskog i suksisjon etter ein ikkje alt for gammal vedhogst i området. (Foto: Bioreg AS ©).

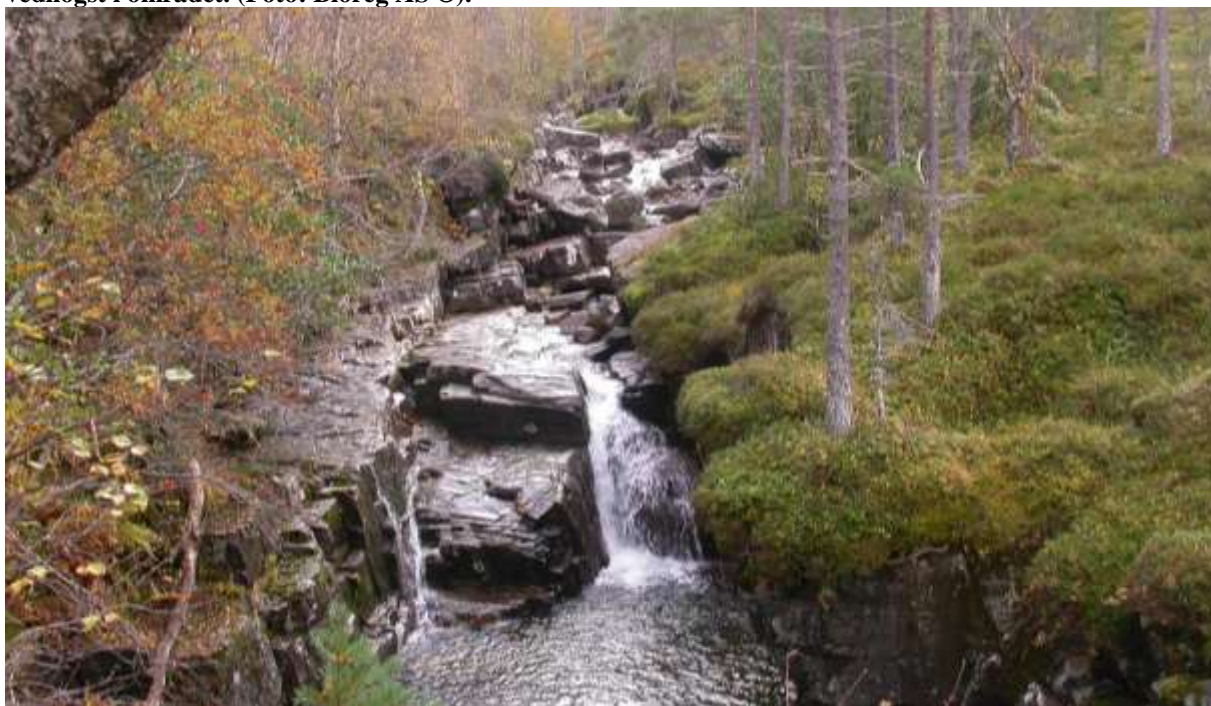
Figur 20. Dette biletet er teke litt nedstraums Gammalsetra. Det viser ein ganske djup høl i elva, samt at fjellet ligg i dagen i dette området. Ein ser vidare at lauvskogen ser ut til å dominere på venstre sida av elva, medan småvaksen furuskog dominerer på høgre. (Foto: Bioreg AS ©).

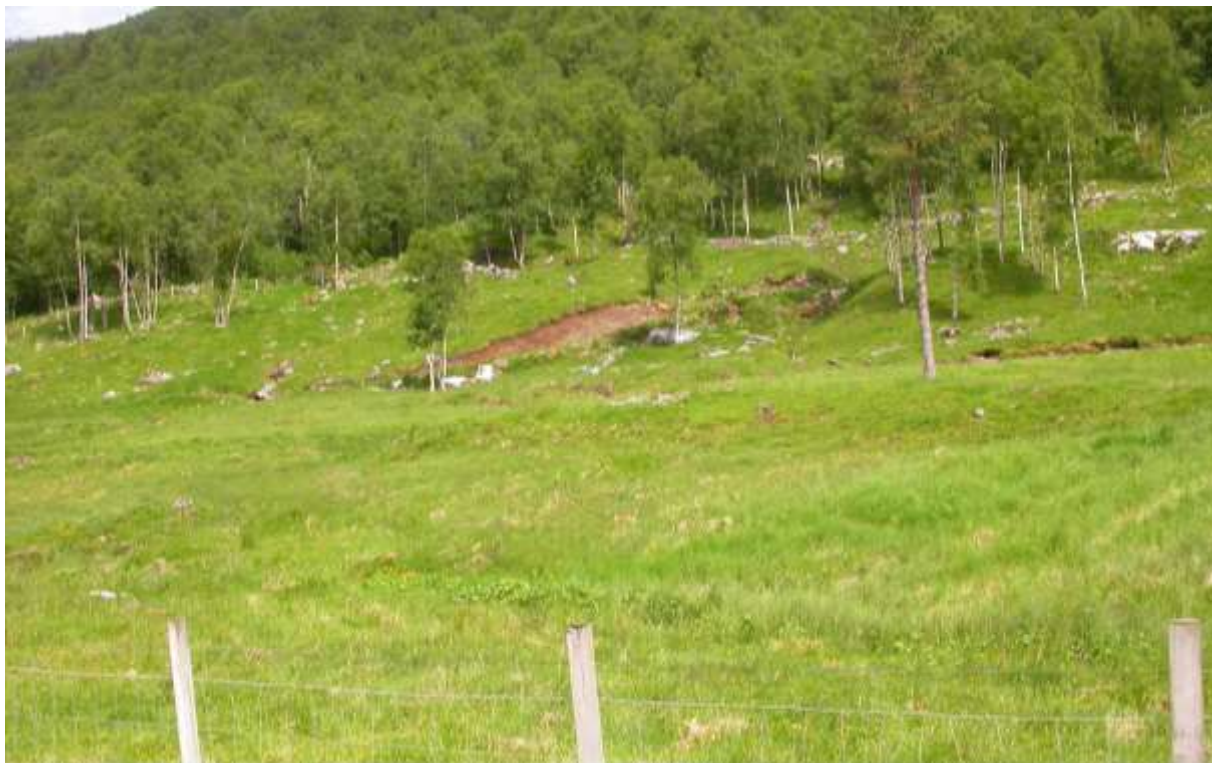
Figur 21. Biletet viser beiteområdet ved Høybusetra. Det lange steingjerdet i bakgrunnen viser at dette er gammel kulturmark. Om vi ikkje har misforstått, så har det vore gjenrydda for skog og kratt her for nokre år sidan. (Foto: Bioreg AS ©).
