Skår kraftverk i Ørsta kommune i Møre og Romsdal
Verknadar på biologisk mangfald

Bioreg AS Rapport 2011:07

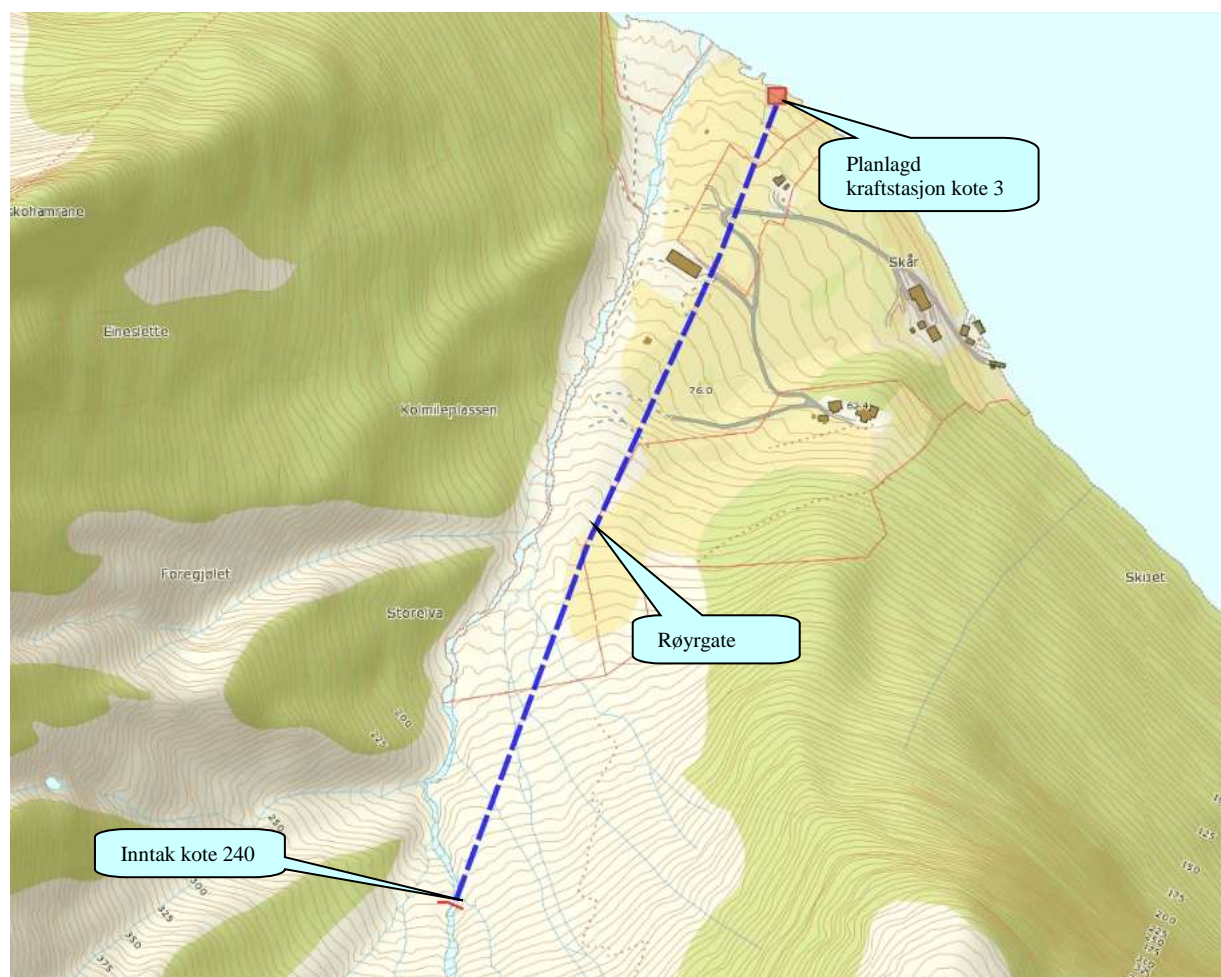
Figur 3. Kartutsnittet viser i grove trekk dei viktigaste naturinngrepa for utbyggingsplanane, i form av inntak, røyrgate (blå) og kraftstasjon. For fleire detaljar, sjå konsesjonssøknaden.

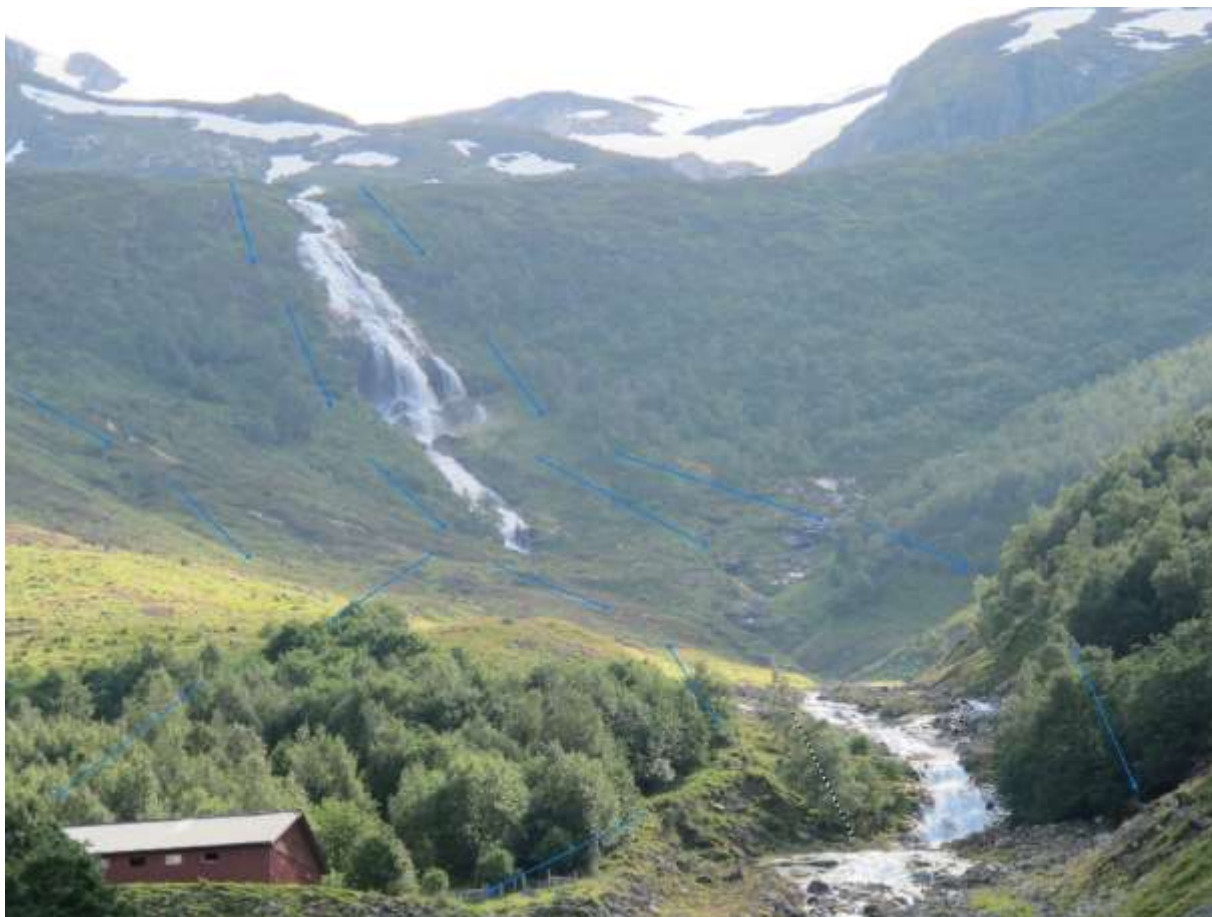
Figur 4. Dette biletet viser det meste av utbyggingsområdet og dei blå pilane antyder grovt kvar det vart gått under den naturfaglege undersøkinga. Vi gjekk naturlegvis ikkje så beint som dette, men kryssa att og fram. Særskild vart det grundig undersøkt på begge sider av elva både langs og nedanføre fossen, dette med tanke på sjeldne og fuktkevjangande kryptogamar, særleg mosar. (Foto; Oddvar Olsen © 15.08.2012).

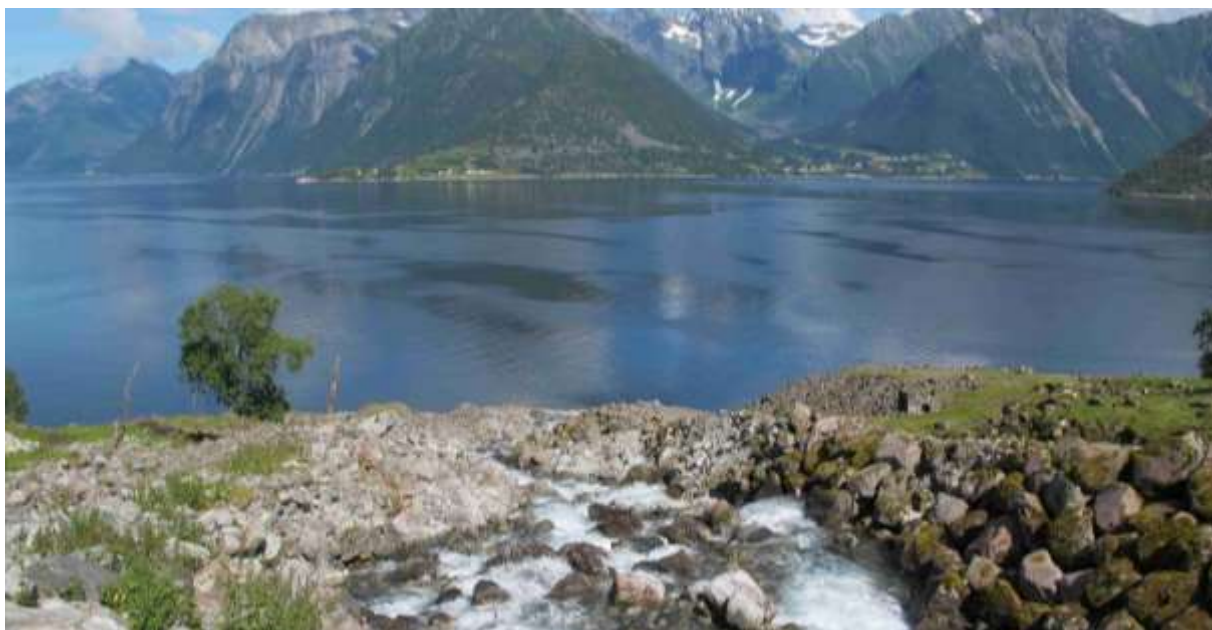
Figur 5. Dette biletet viser den nedste delen av Skårelva, omlag frå ei gangbru og nedover mot sjøen. Flaumar kombinert med ras og generelt mykje lausmassar har gjort heile området til noko ein nærast kan kalla eit krater. I følgje grunneigaren så forsvinn heile elva ned i lausmassane når det er låg vassføring i elva (Foto; Oddvar Olsen © 15.08.2012).

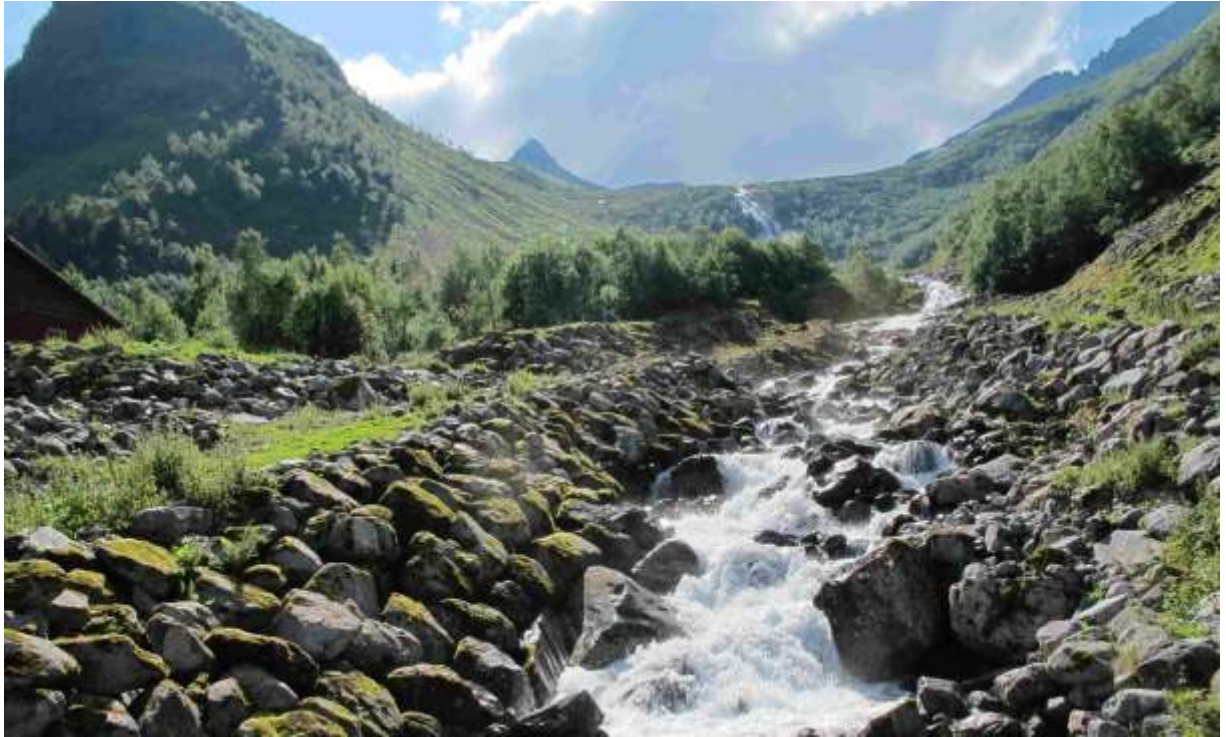
Figur 6. Her ser vi elva ovafor den nemnde brua. Som ein ser er det grov rullestein og blokk som dominerer botnsubstratet her. Kraftige flaumar gjer at botnsubstratet er i stendig rørsle. Dette saman med ras lenger oppe gjer elva heilt uegna både for fisk inkl. ål og elvemusling. (Foto; Oddvar Olsen © 15.08.2012).

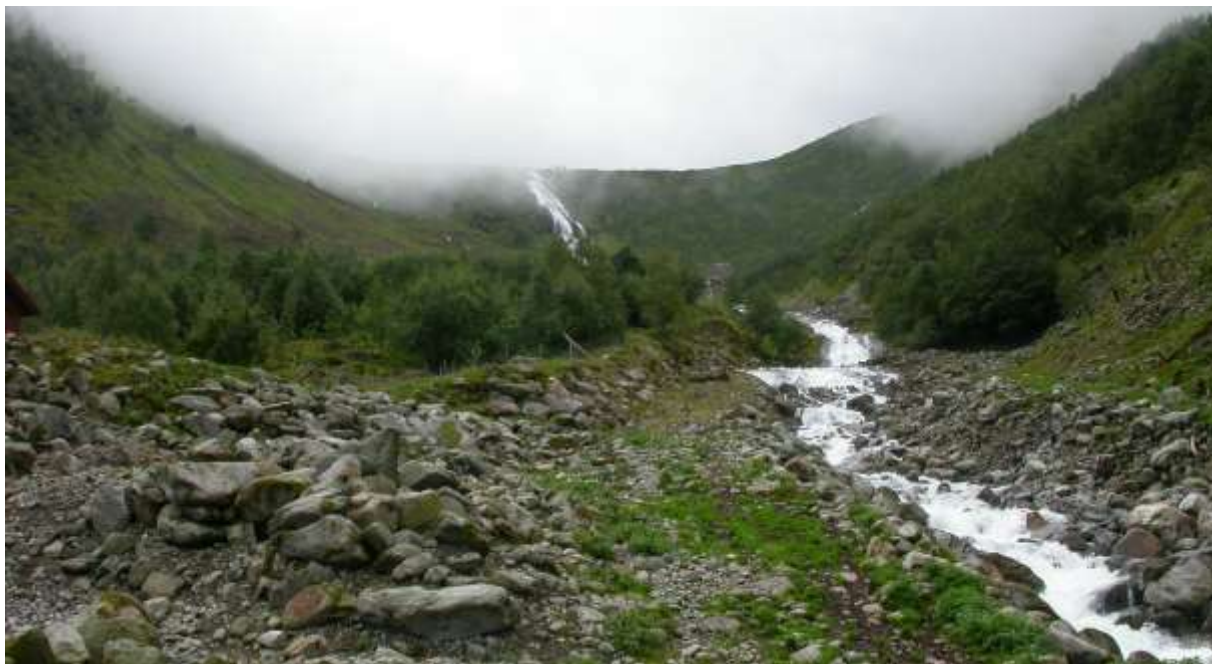
Figur 7. Dette biletet er teke noko lenger opp enn det førre, men vi ser at tilhøva ved og i elva er omlag dei same som lenger ned, dvs. svært ras- og flaumprega. Som ein ser verkar det å vera stendig rørsle i lausmassane grunna flaum, og det var særleg tidleg på 1990-talet at det herja eit par storflaumar her. (Foto; Finn Gunnar Oldervik ©).

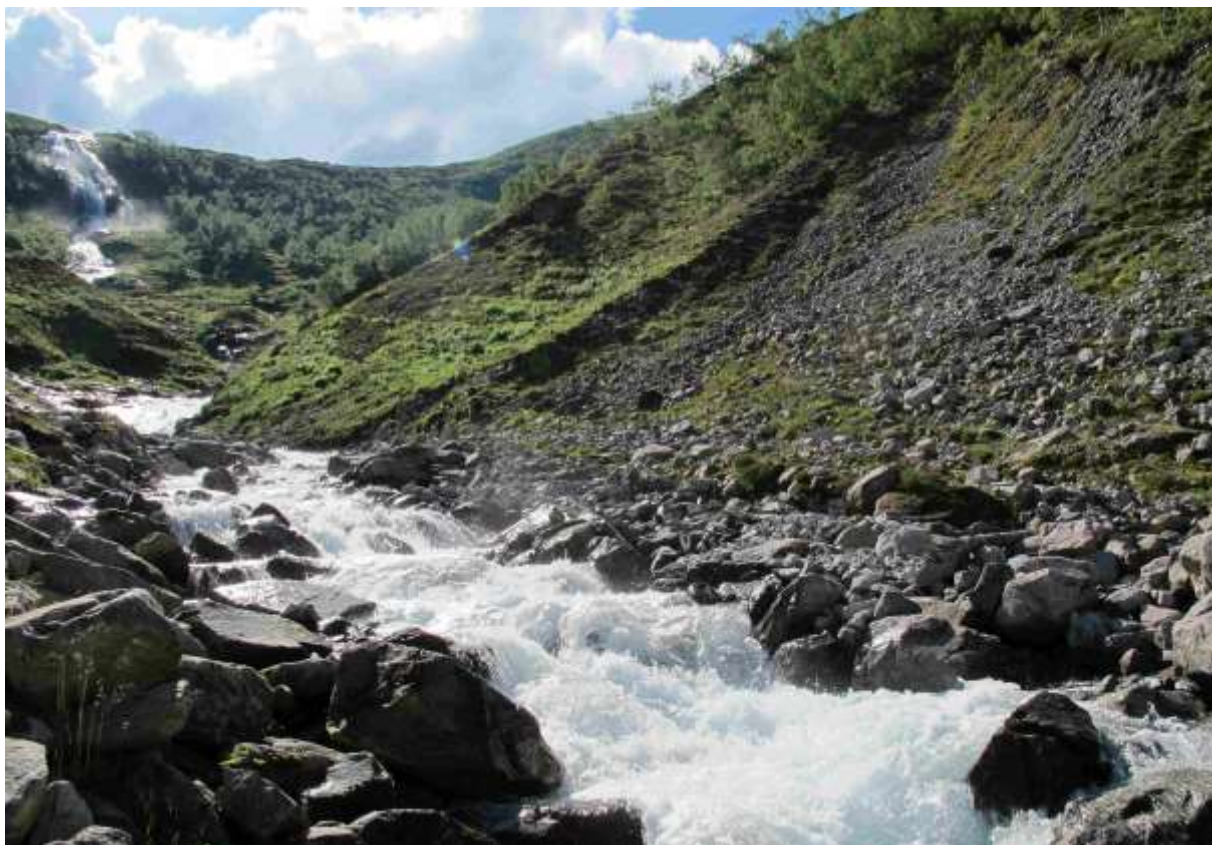
Figur 9. Her ser vi elva eit stykke nedanføre inntaket. Botnssubstratet er omlag det same som lenger nede og vi ser også til høgre på biletet at det er ustabile morenemassar som av og til hamnar i elva. (Foto; Oddvar Olsen © 15.08.2012).

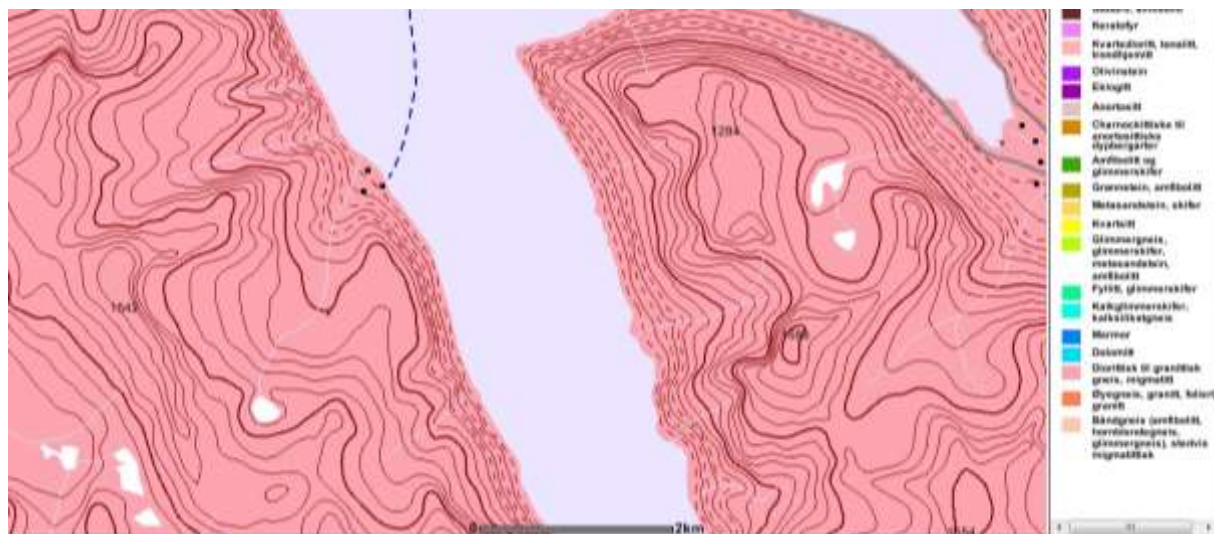
Figur 10. Berggrunnen består hovudsakleg av kvartsdiorittisk til granittisk gneis, nokre stadar migmatittisk (NGU). Denne bergarten gjev oftast berre grunnlag for ein fattig flora.

Kartet viser at det i området er mest stadeigne bergartar frå jordas urtid (proterozoikum), for det meste deformert og omdanna under den kaledonske fjellkjedefoldinga. Dette er djupbergartar frå seinproterozoisk tid. Nærare bestemt er det for det meste gneis, nokre stadar migmatittisk. Disse gjev grunnlag berre for ein nøysam og fattig flora. Den naturfaglege undersøkinga viste likevel at det også finst einiske svakt basekrevjande artar og då helst i litt rikare sig.

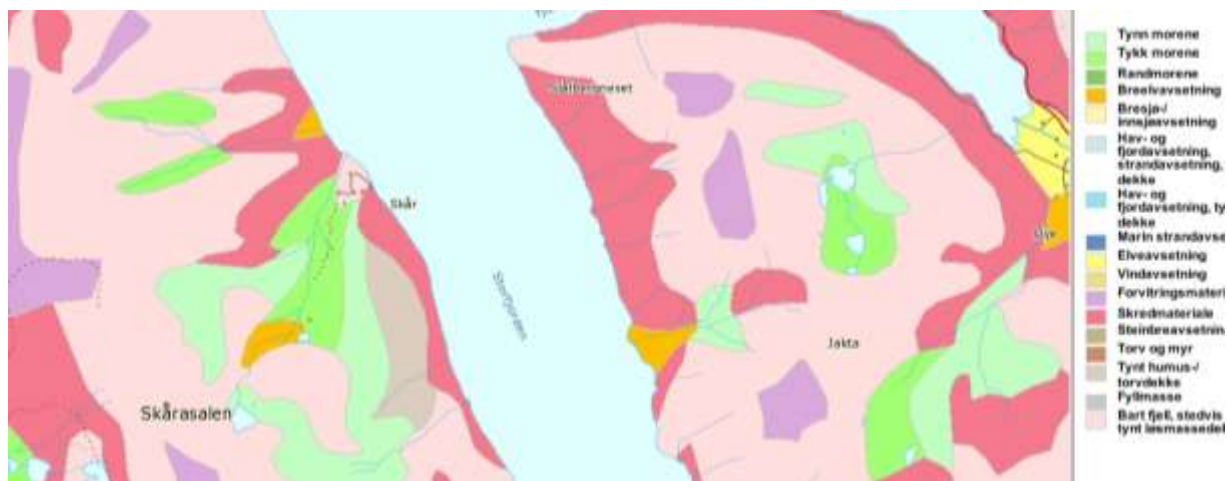
Figur 11. Som lausmassekartet viser, så er det ganske tjukke morenelag innan det meste av utbyggingsområdet. Berre heilt nedst er det noko bart fjell, stadvis med tynt lausmassedekke. (Kjelde NGU).

Lausmassar er det mykje av innan det meste av utbyggingsområdet. Berre heilt nedst er det noko tynnare, - til dels med fjellet stikkande fram i dagen i følgje kartet. Dei relativt tjukke lausmassane gjer at elva forsvinn ned i grunnen ved låg vassføring (Sjå søknaden!). Litt oppstraums inntaksområdet er det også litt breelavsetning.

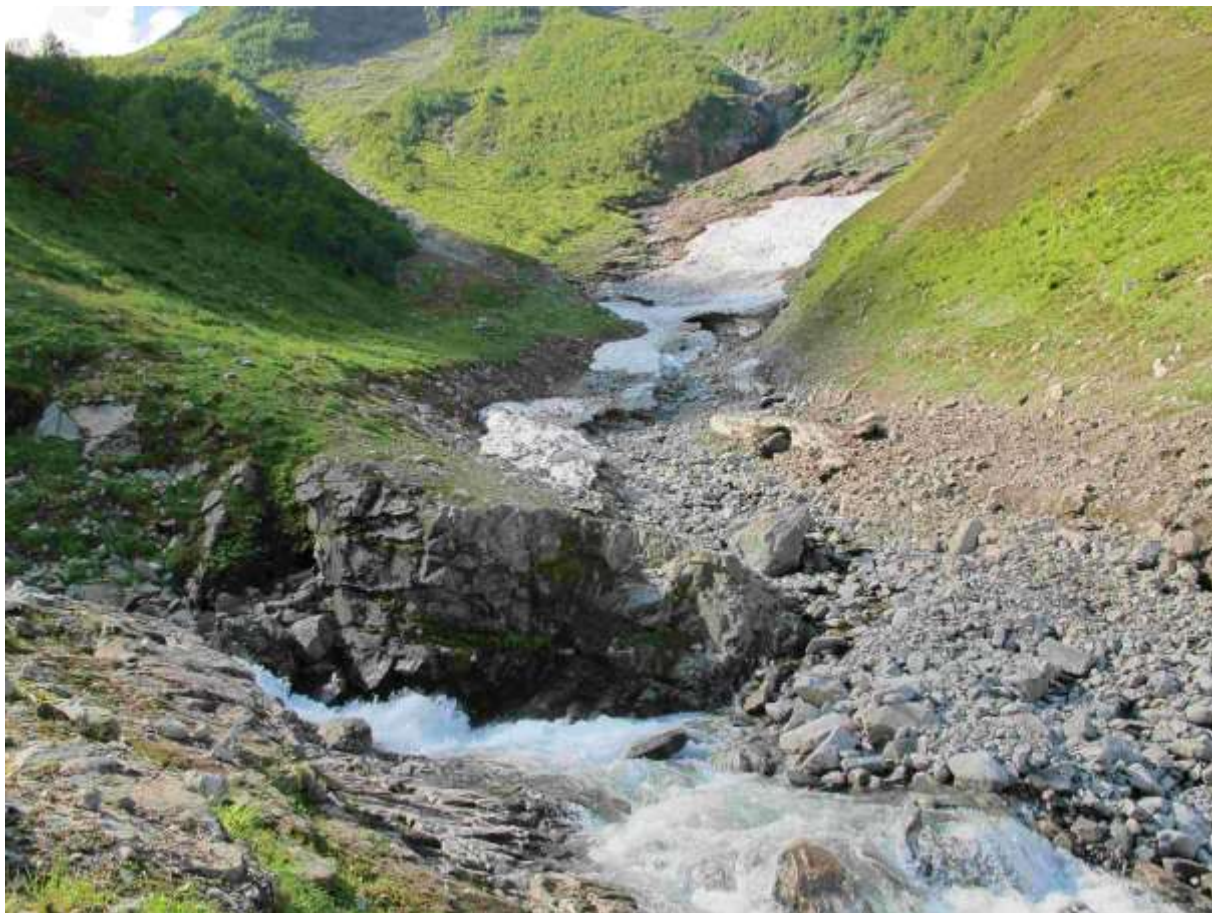
Figur 12. Litt nedom inntaket går det omlag årleg snøras og som ein ser har dette vore tilfelle i år også. Rasa bringar ofte også med seg ein del lausmassar som etter kvart hamnar i elva. (Foto; Oddvar Olsen © 15.08.2012).

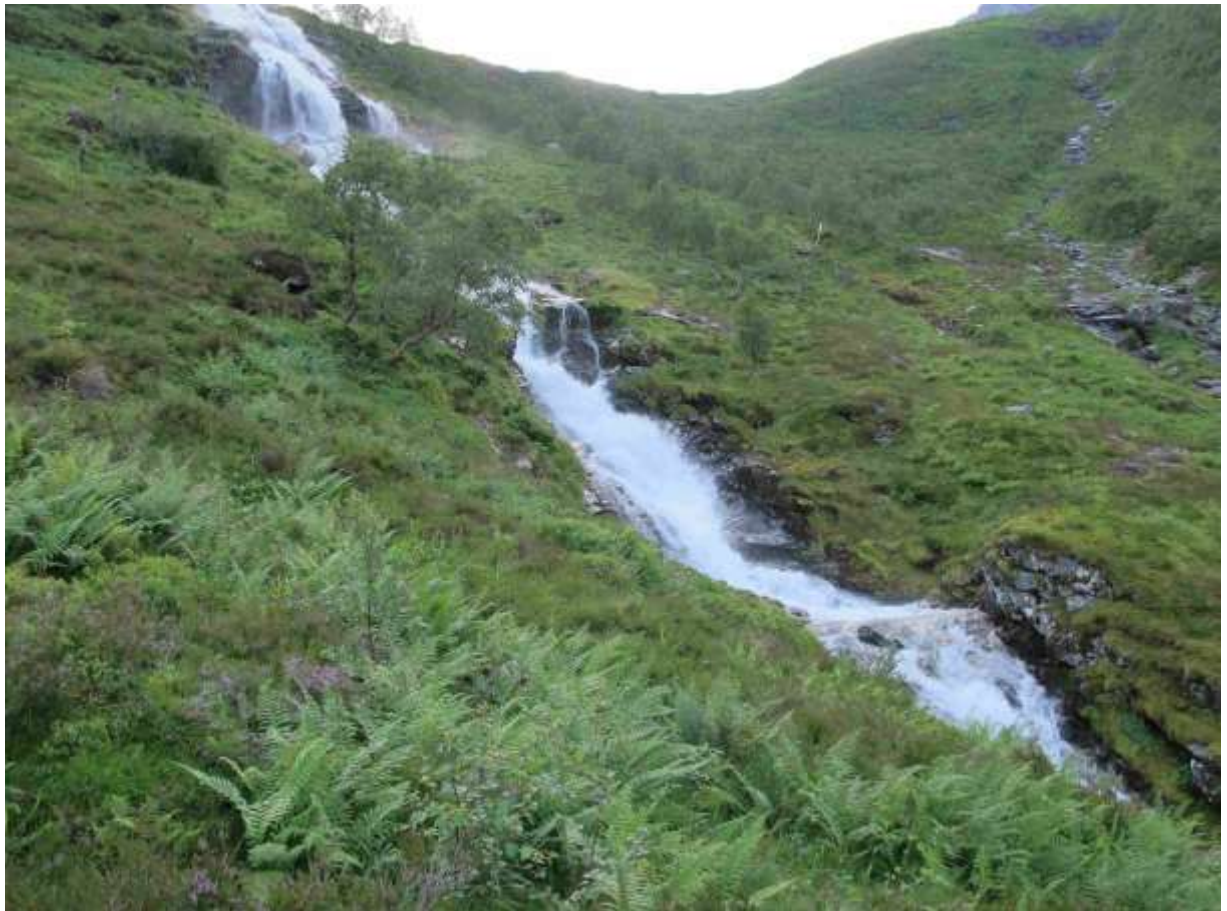
Figur 13. Biletet viser området ved inntaket til prosjektet på 240 moh. Det er tanken å laga ein inntaksdam omlag der hylla er ned mot høgre hjørne på biletet. (Foto; Oddvar Olsen © 15.08.2012).

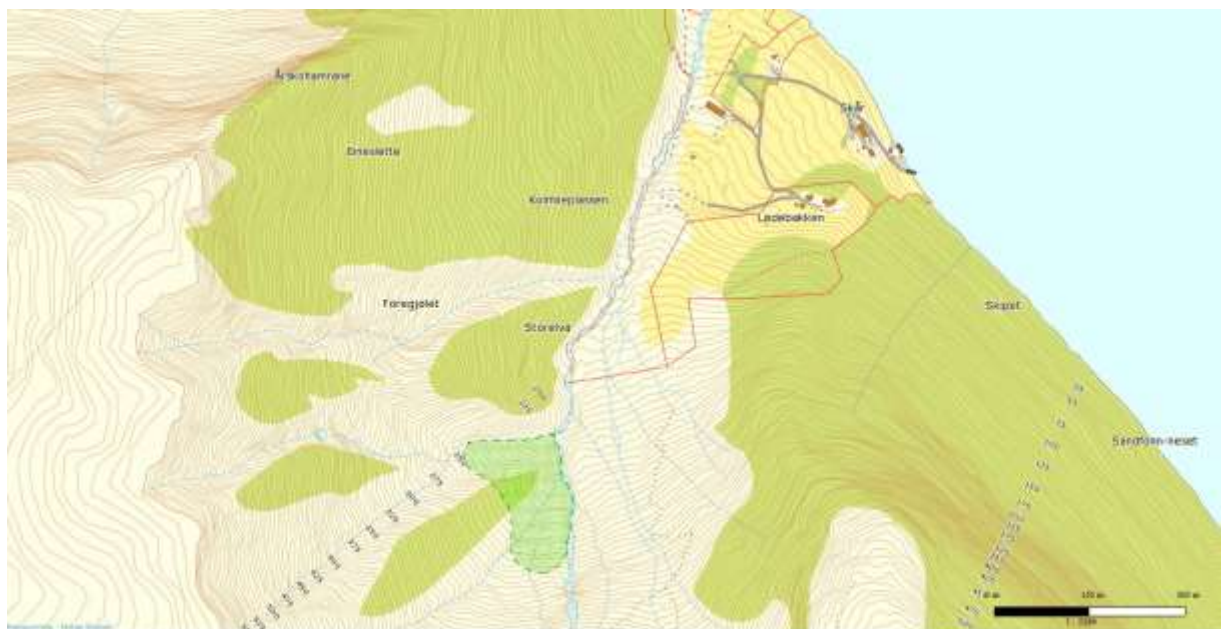
Figur 14. Kartet viser den avgrensa naturtypen på Skår. Verdien er sett til; Lokalt viktig.

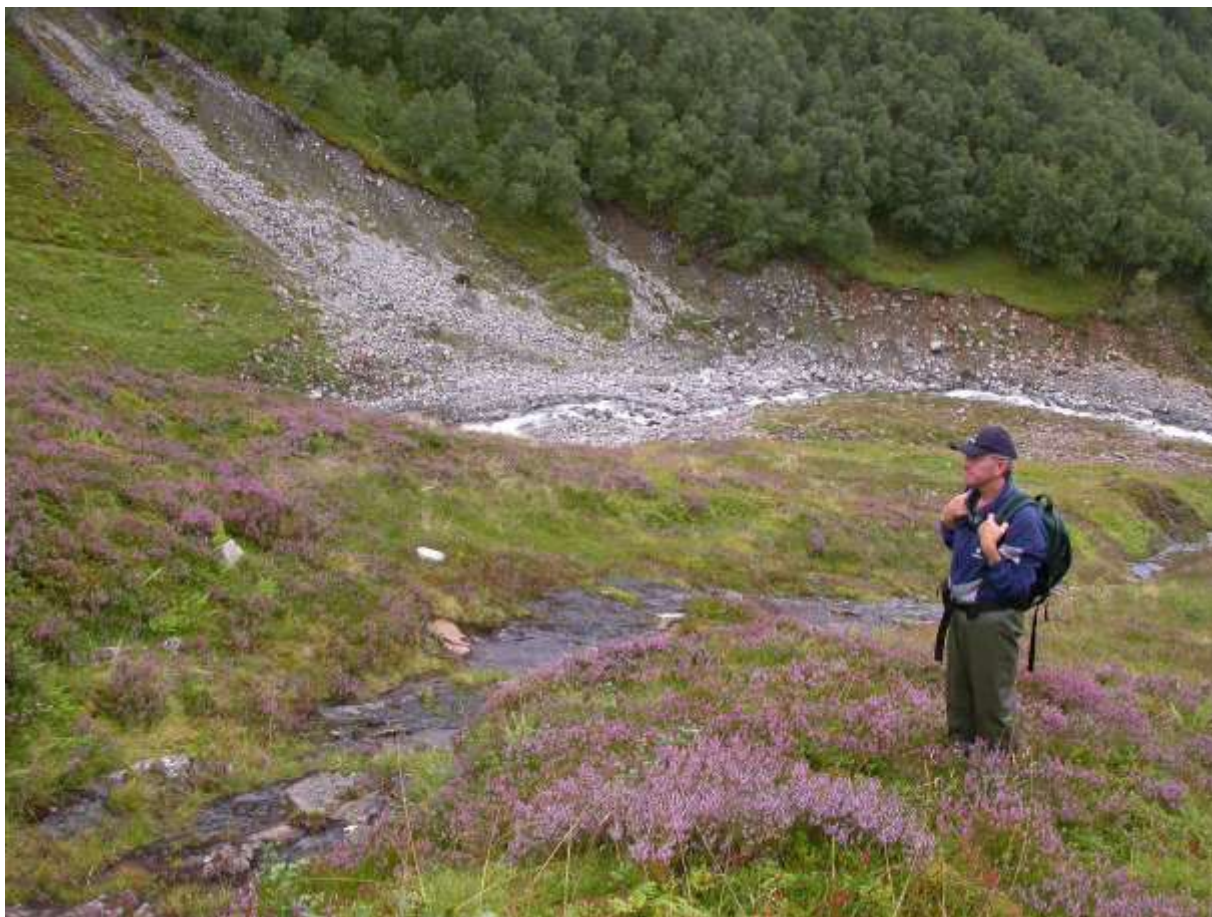
Figur 15. Områda ved Skårelva er prega av ras og flaum og som ein ser er røsslyngen ganske dominerande stadvis. Syver Hovdenakk er oppteken av innslagspunktet for ein eventuell tunnel. (Foto; Finn Oldervik 23.08.2005 ©).

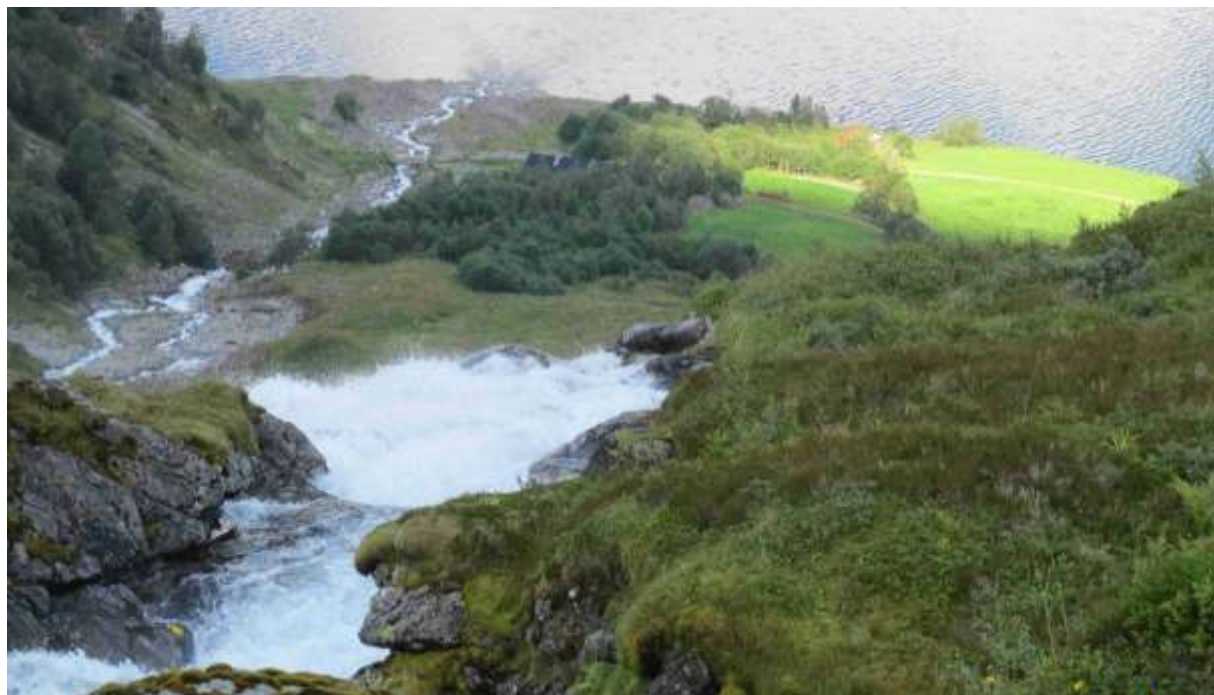
Figur 16. Her er ein komen oppom fossen og har oversyn over det meste av det aktuelle utbyggingsområdet. Røyrsgata vil koma til å gå gjennom krattskogen til høgre for elva og den vil også passera bygningen med svart tak (sommarfjøset) på høgre sida. (Foto; Oddvar Olsen © 15.08.2012).

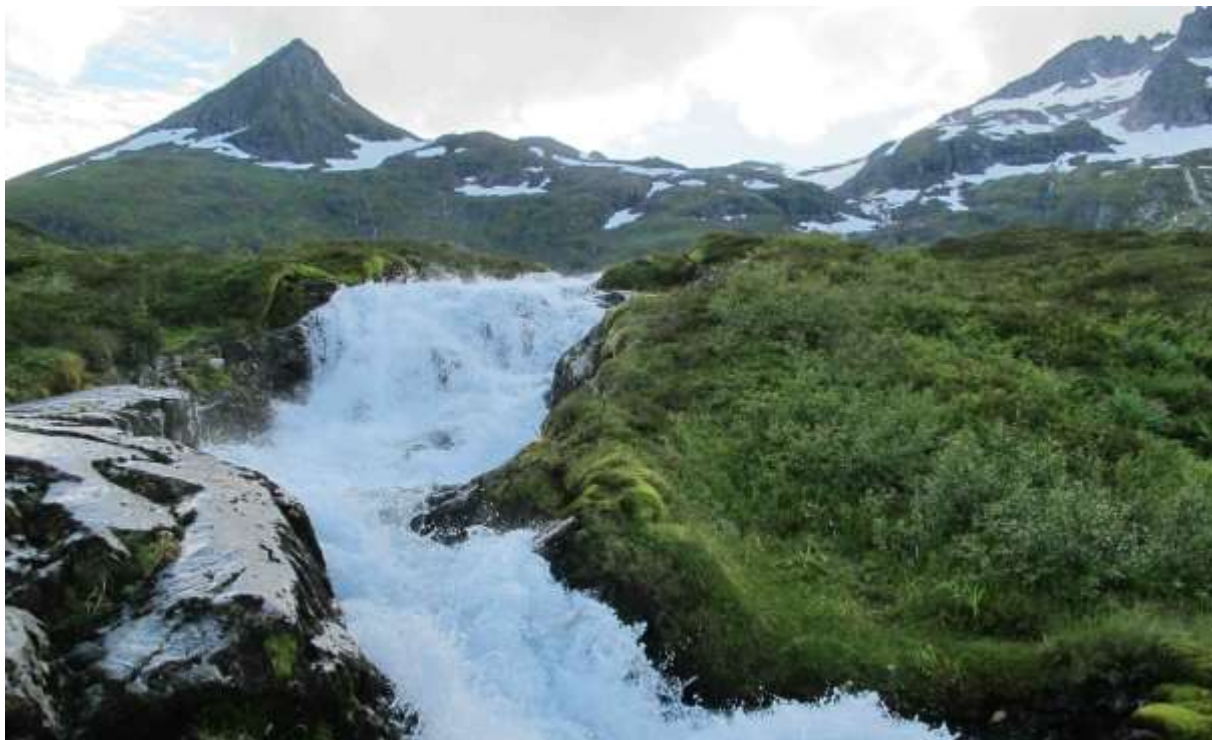
Figur 17. Tidlegare vart det vurdert eit alternativt inntak her oppe. Det er då tanken å føra driftsvatnet herifrå og ned til ca kote 230 i sjakt og tunnel. Desse planane har ein no skrinlagd. (Foto; Oddvar Olsen © 15.08.2012).

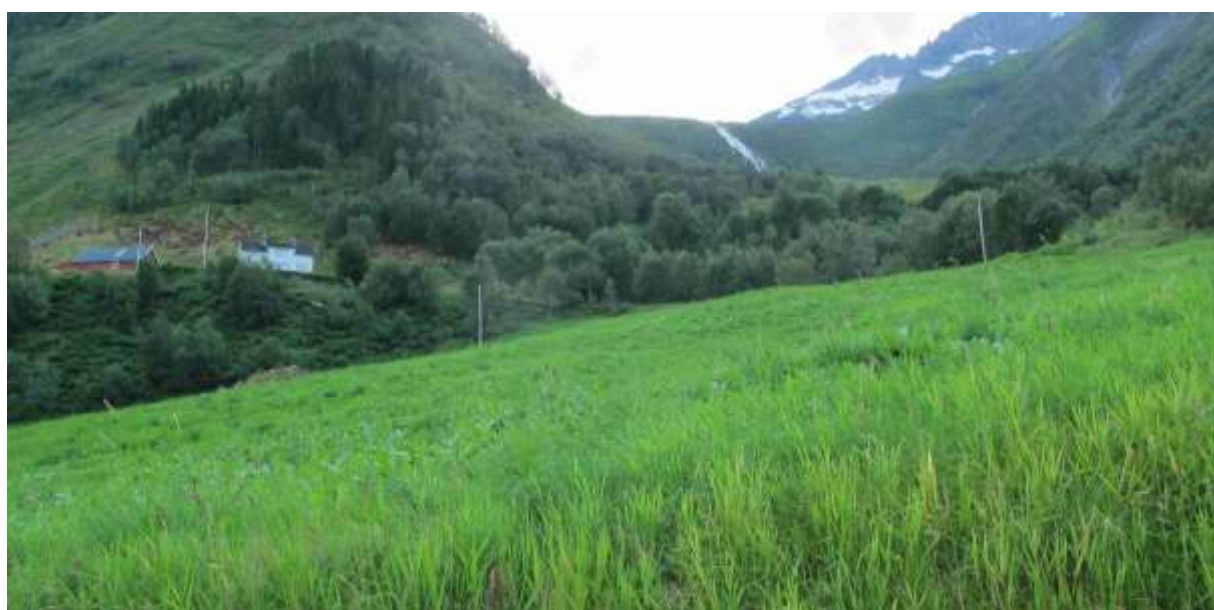
Figur 18. Røyr gata vil koma til å gå langs høgre kant av denne fulldyrka enga. Her er vi ikkje så langt unna sjøen. (Foto; Oddvar Olsen © 15.08.2012).

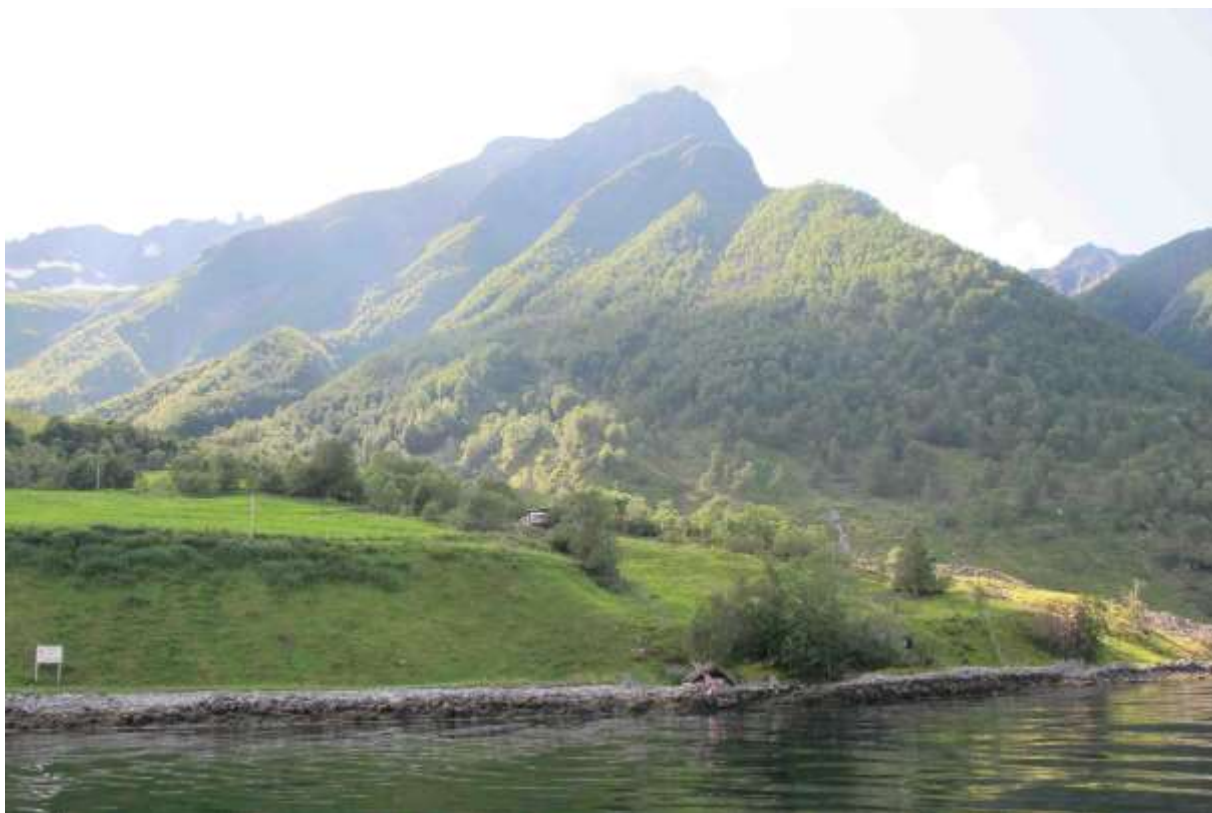
Figur 19. Det er meininga å plassera kraftverket i nærleiken av restane av det gamle naustet. (Foto; Oddvar Olsen © 15.08.2012).

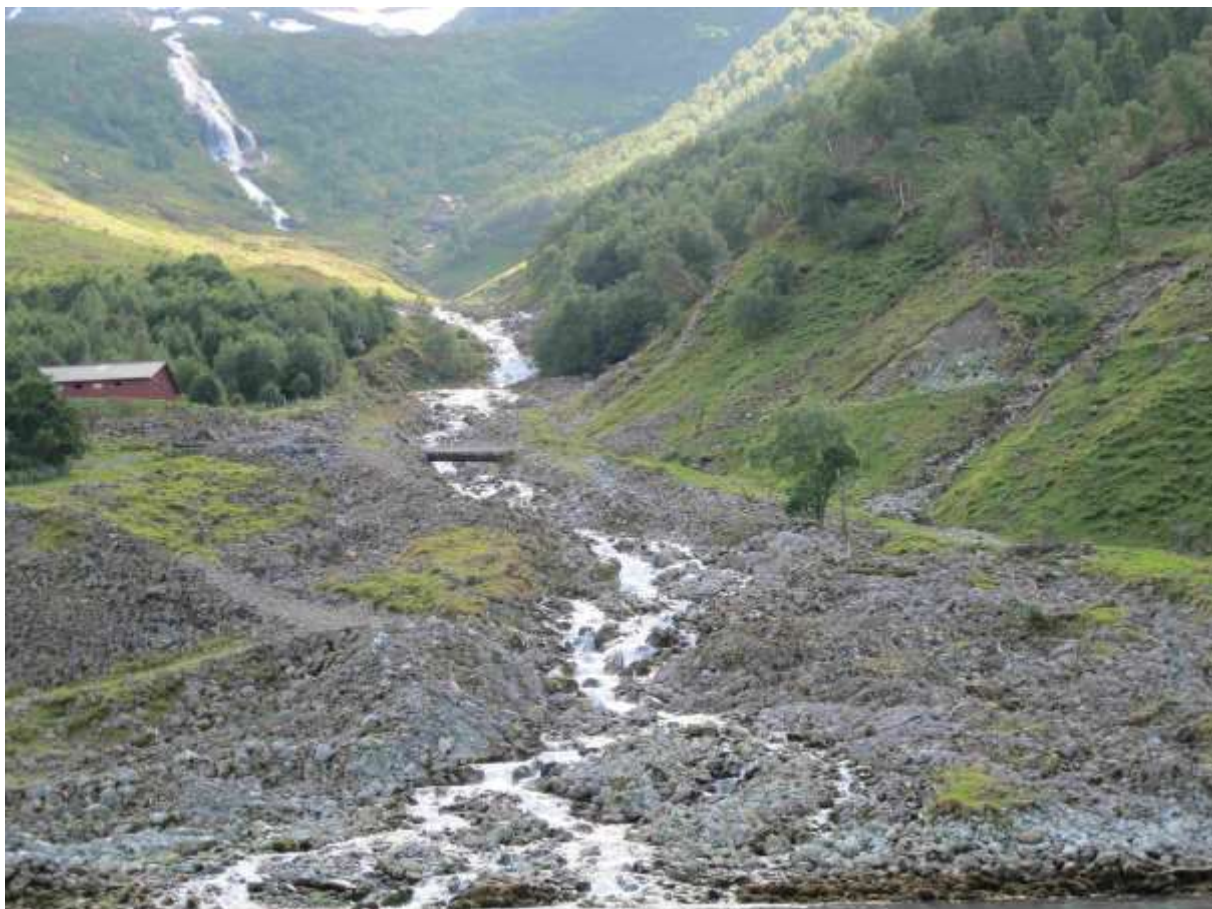
Figur 20. Dette biletet er teke frå sjøen rett nedom elveutlaupet. Her har elva funne seg nye laup rett som det er og det er særskild dei store flaumane som endrar landskapet her nede. Øvst ser vi den relativt store fossen som er godt synleg også frå andre sida av fjorden. (Foto; Oddvar Olsen © 15.08.2012).
