**Bjurbekken Kraftverk AS i Hemnes kommune i Nordland  
Fylke**

**Virkninger på biologisk mangfold**

Bioreg AS Rapport 2011 : 22

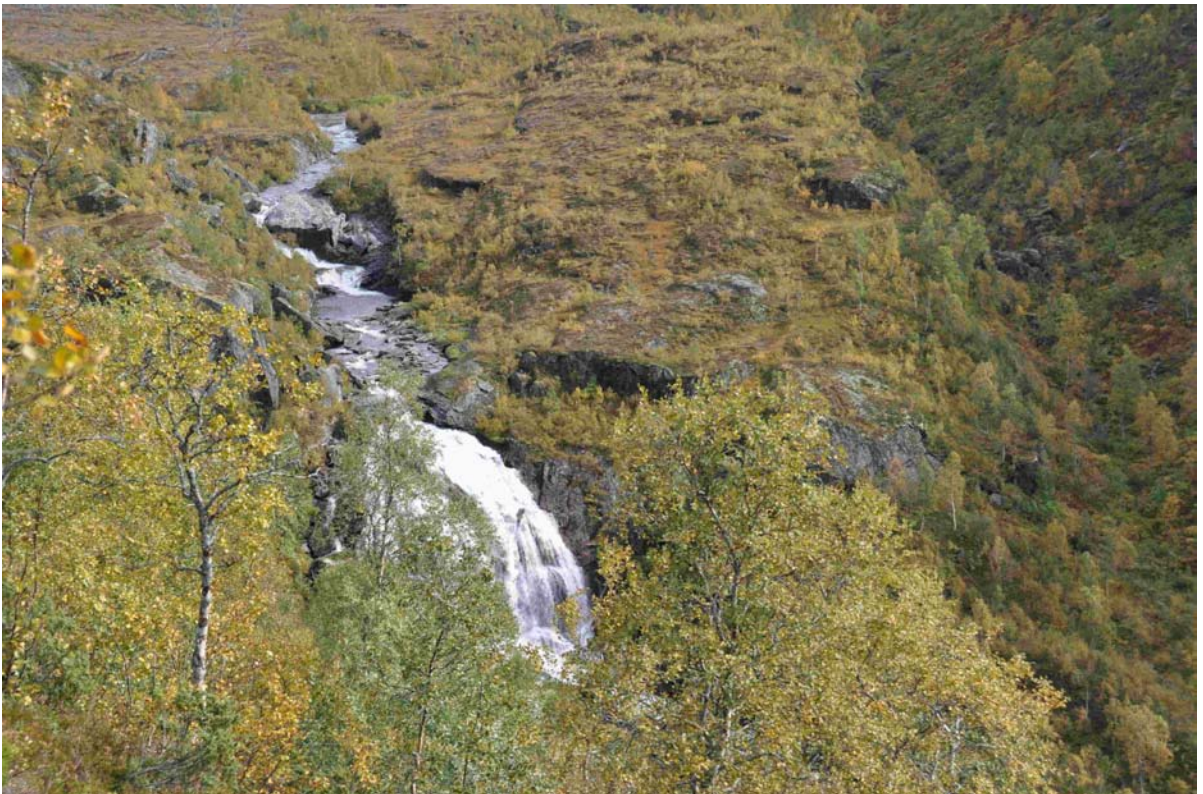
**Figur 1.** Bildet på forsida er tatt fra et punkt litt opp og vest for det planlagte inntaket. Ca der som elva starter i bildet skal det bygges en terskel. Fra inntaksdammen skal det så sprenges ut en kanal som ender i det relativt grunne dalsøkket til høyre på bildet. Derifra skal det bygges tunnel i retning kraftstasjonen nede ved Bjurbekkdalen. (Foto; Oddvar Olsen 11.09.2011 ©).

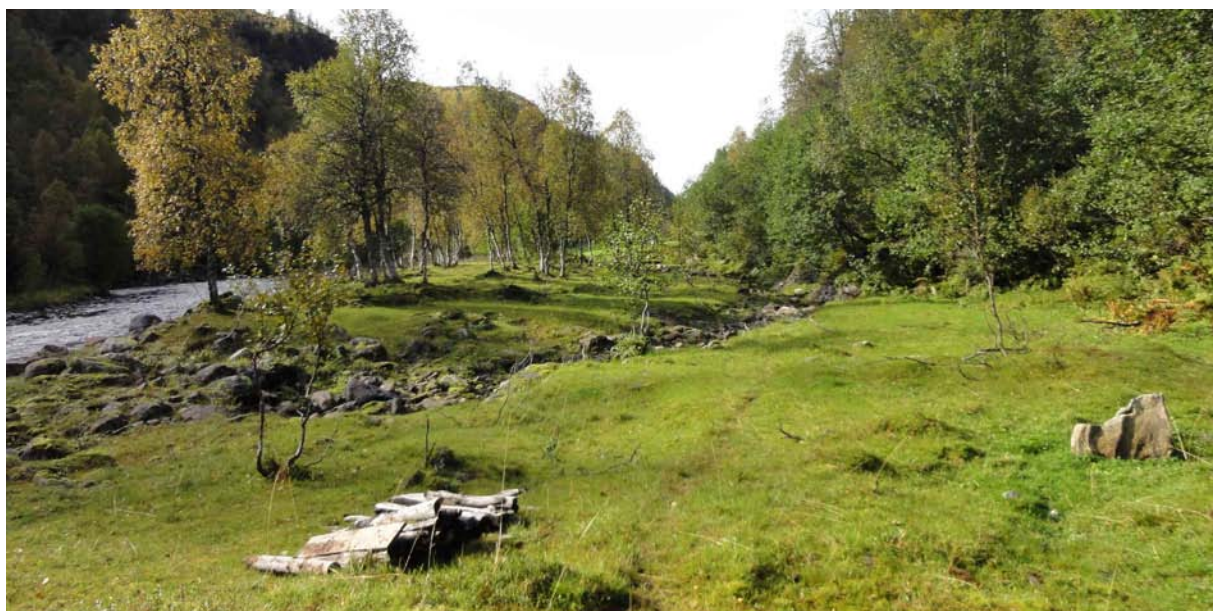
**Figur 5.** Kraftstasjonen skal plasseres ved flomløpet vi ser som en bue mot høyre i bildet. Det ble ikke registrert noen spesielle naturverdier i dette området, men det var et tydelig baserikt miljø langs det meste av flomløpet. Som en ser er området sterkt beitepreget og som naturtype kan det forsvares å definere dette som en beiteskog. Den øverste dyrkamarka i Bjurbekkdalen kan skimtes mellom trærne til høyre på bildet. (Foto; Finn Oldervik 11.09.2011 ©).

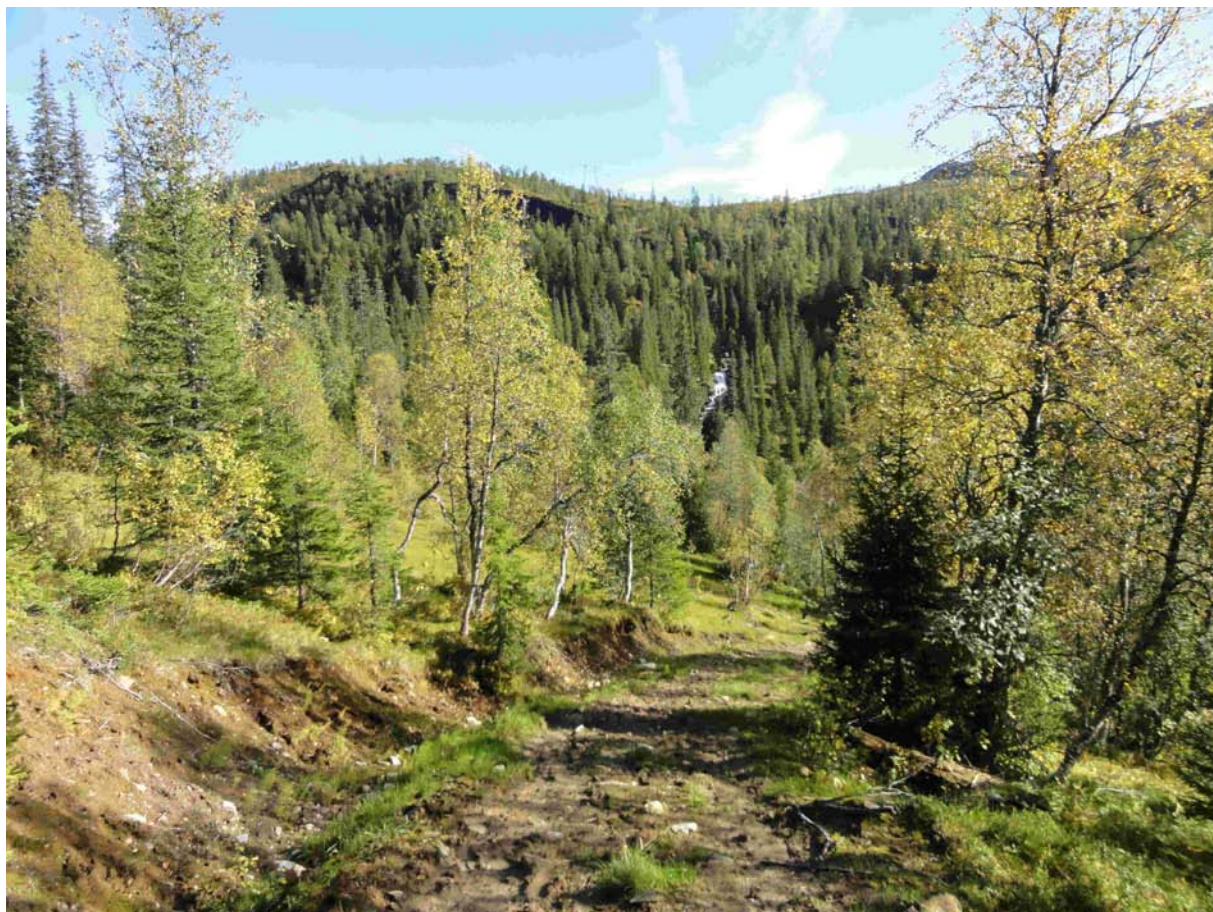
Figur 6. Rørgata vil komme et sted i nærheten av den relativt nybygde veien i forgrunnen. Bekken vi ser i bakgrunnen er Bjerklibekken som kommer inn i Bjurbekken litt nedstrøms den planlagte rørbroa. Det er et stykke til venstre for Bjerklibekken at det nederste tunnelinnslaget skal gjøres. (Foto; Finn Oldervik 2011 ©).

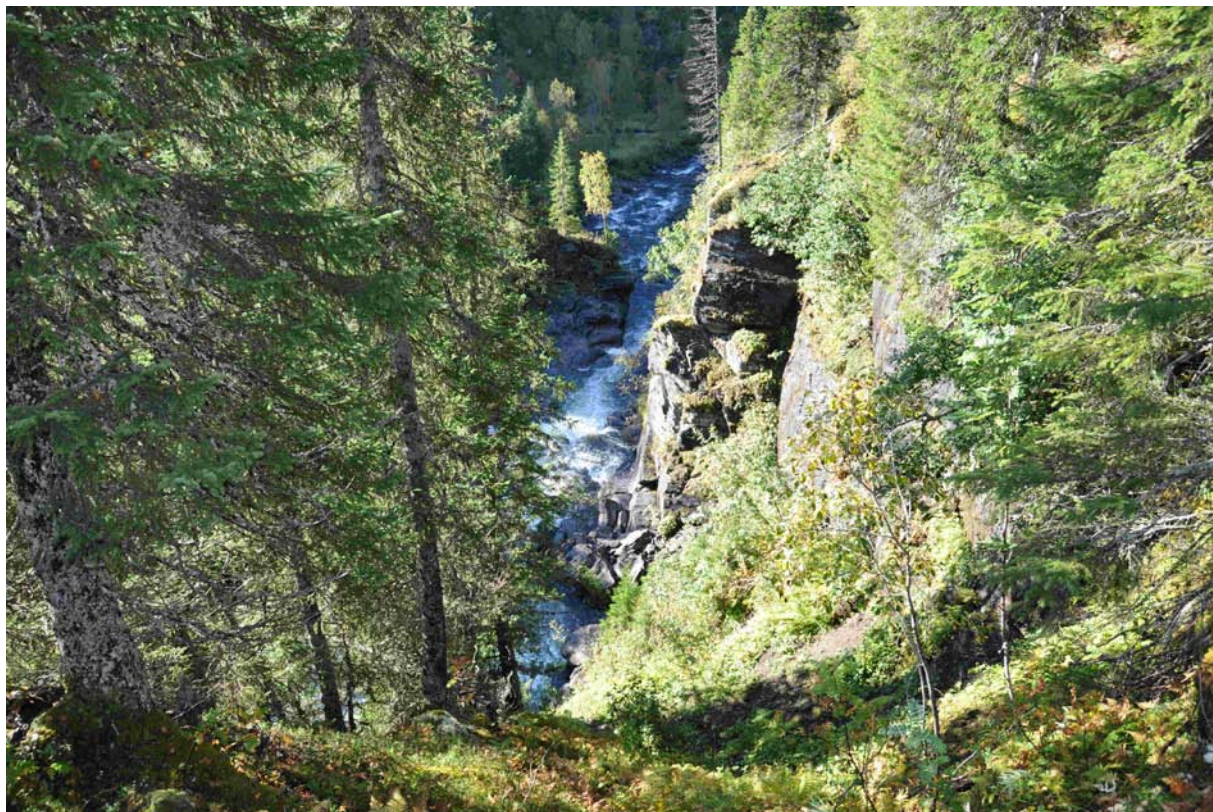
**Figur 7.** Bildet viser et lite stykke av kløfta rett oppstrøms der rørbroa er planlagt. Av dette bildet går det tydelig fram at sola når ned i denne bekkekløfta så sent på året som i september. Dette er et tydelig signal om at en ikke kan vente å finne de mest fuktrevende kryptogamene i denne kløfta. (Foto; Oddvar Olsen 11.09.2011 ©).

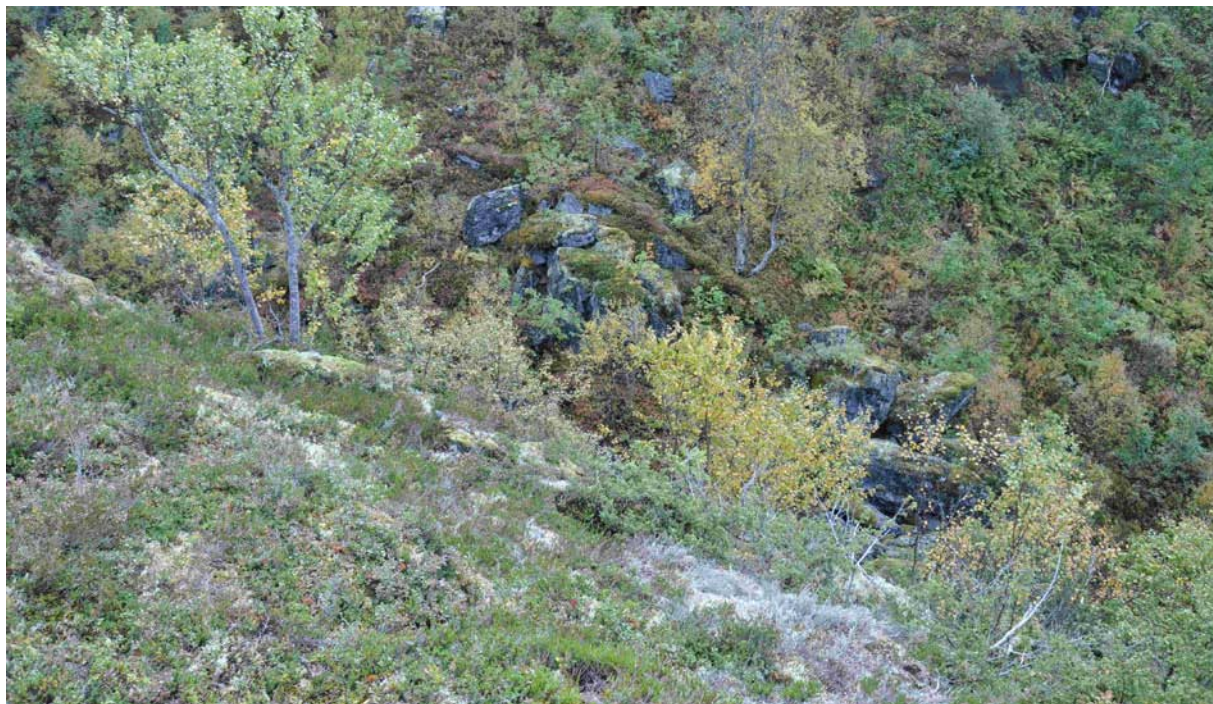
Figur 12. Det er her et sted at det øverste tunnelinnslag vil komme. Vegetasjonen her er triviell uten registrerte verdier for biologisk mangfold. (Foto: Oddvar Olsen 2011 ©).

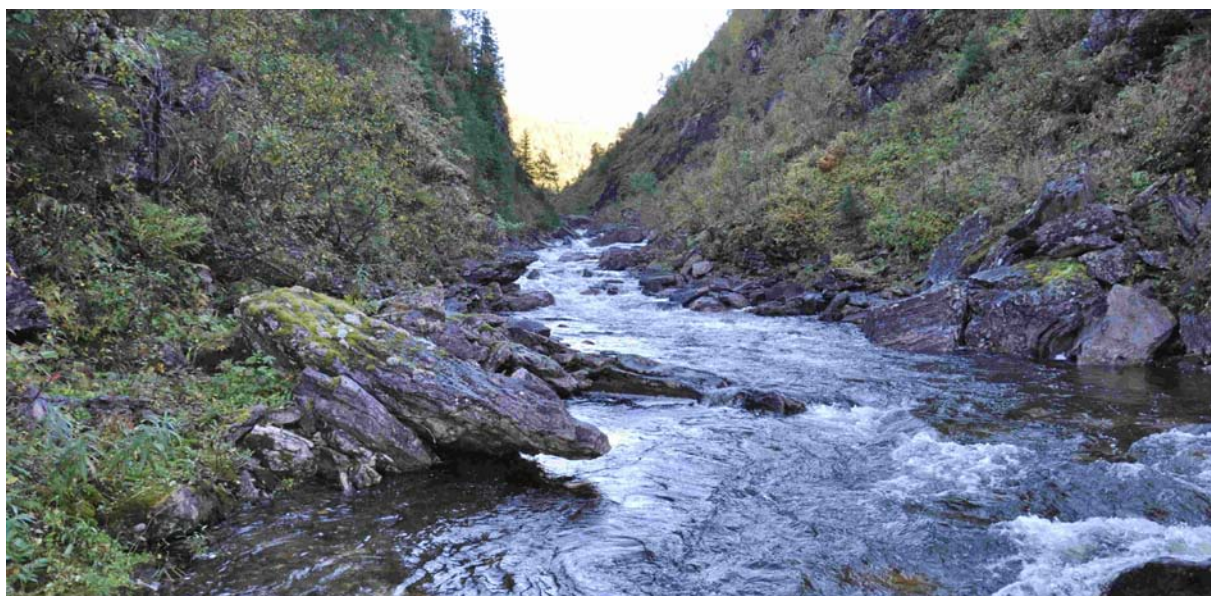
**Figur 13.** Noen hundre meter oppstrøms den planlagte rørbroa var det mulig å ta seg fram langs elva et stykke, men det var ikke lenge før en måtte opp igjen for å komme seg videre. Som en ser er det ett og annet grantre nede i kløfta såpass langt nede som dette. (Foto; Oddvar Olsen 2011 ©).

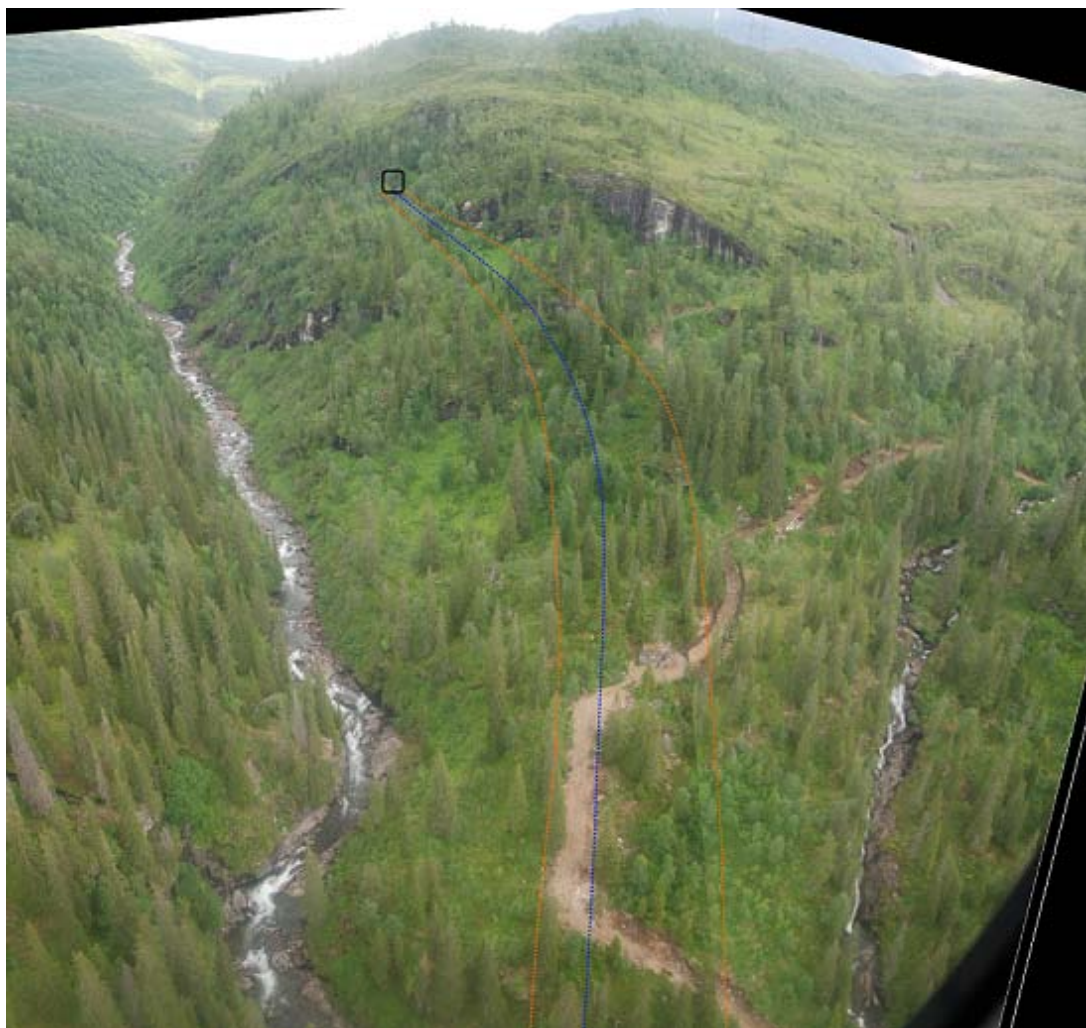
Figur 15. Dette bildet er tatt fra helikopter og viser området for tunnelinnslag og øvre del av rørgate fra tunnel. Til høyre i bildet ser en Tverråga og til venstre, Bjurbekken. Bildet sier ganske mye om både vegetasjon og topografi i den nedre delen av utbyggingsområdet. Veien som er bygd oppover i lia kom i forbindelse med bygging av 420 kV-linja i 1989. (Foto; Gisle Gislefoss Netland 2011 ©).
