**Kort notat om vurdering av mulighet for
forekomst av ål i Vaksvikvassdraget i Ørskog i
Møre og Romsdal fylke.**

Bioreg AS Rapport 2016: 11

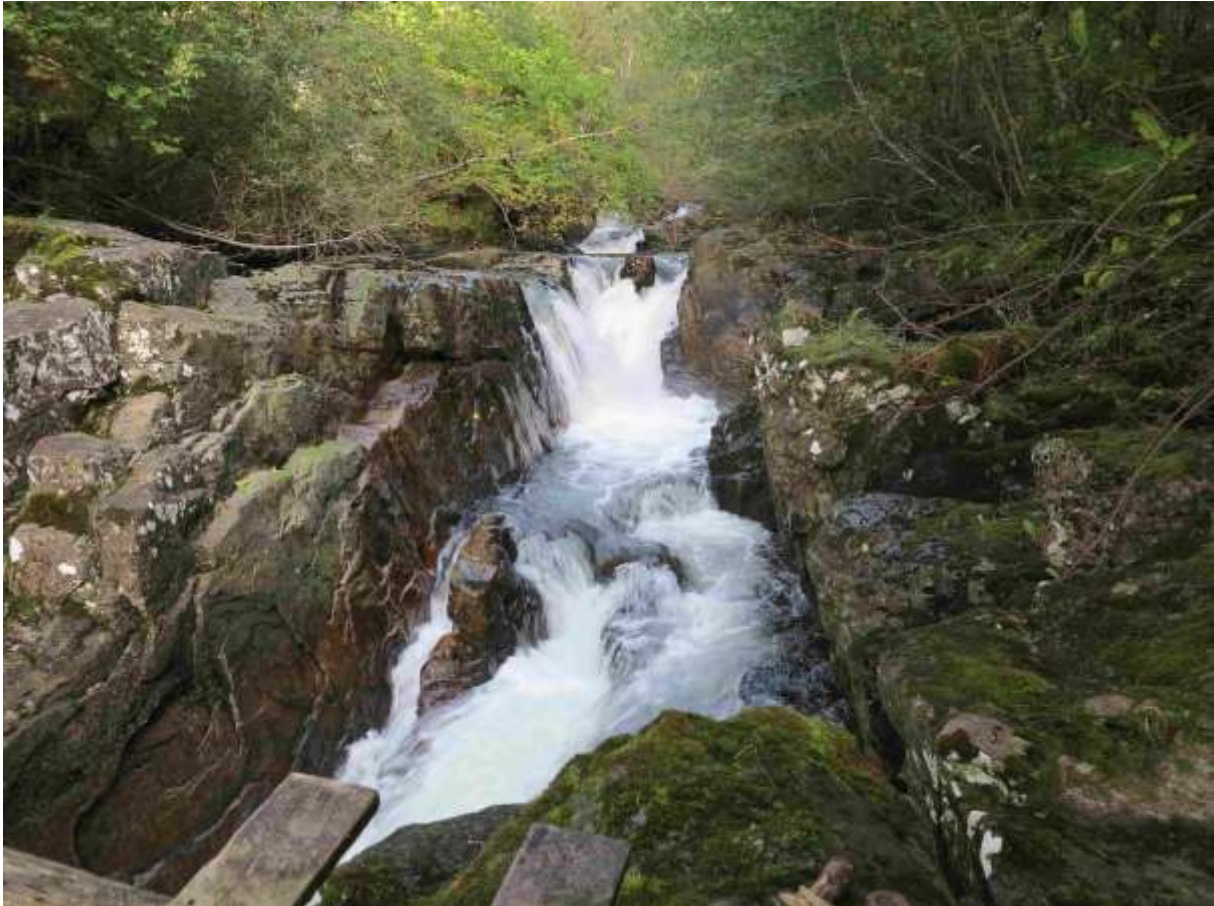
Figur 1. Bildet er tatt fra ei hengebru mellom vegen og sjøen og viser den første av flere fosser som ålen må komme seg forbi på sin vandring opp Vaksvikelva. Det var da også her at det ble observert glassål på veg opp ei bergflate ved siden av fossen. Foto; Oddvar Olsen for Bioreg AS © 06.10.2016.

Fossene fra sjøen og opp til første brua (kote 10 til 40) er det lite sannsynlig at ålen har noe problem med å forsere. Om enkelte av bergflatene opp langs vannstrengen kan bli for glatte, så er der flere muligheter i renner og sprekker ved siden av fossene. Og med varierende vannføring på de forskjellige vanskelige punktene, vil der være muligheter for at ålen finner vei.

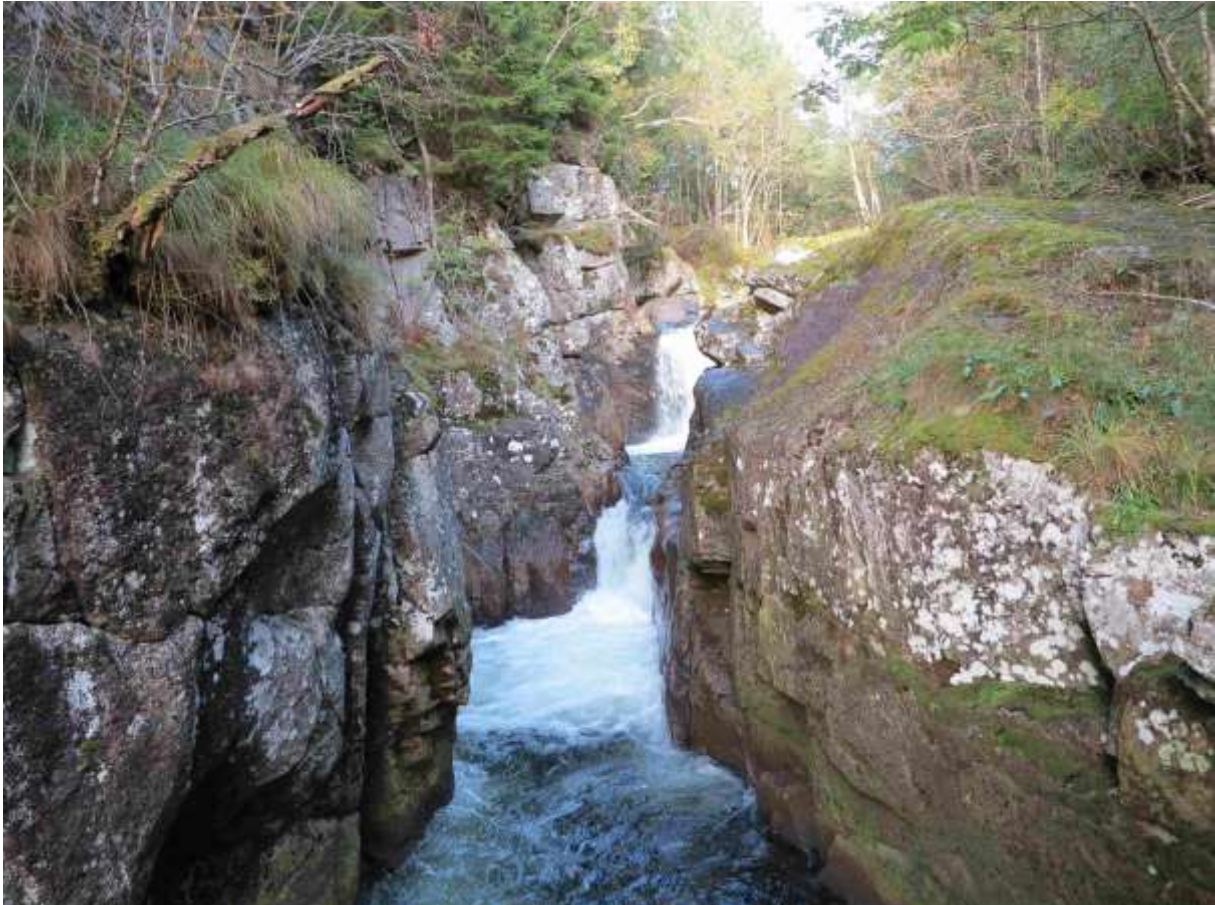
Figur 2. Bildet viser et parti nedenfor det som er regnet som endelig stopp for oppgang av laks. En holder det for sannsynlig at ål klarer å komme seg forbi her. Foto; Oddvar Olsen for Bioreg AS © 06.10.2016.

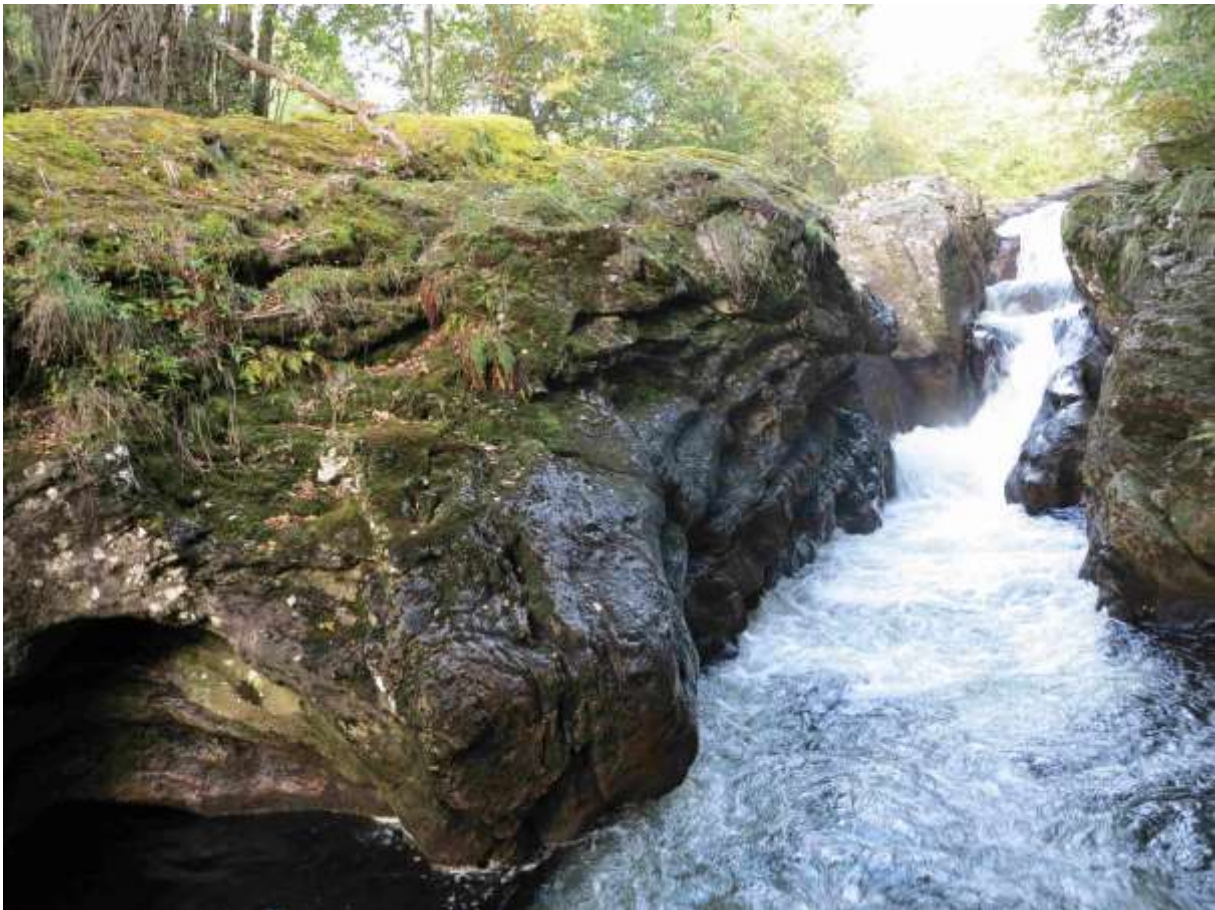
Figur 3. Vi tror dette bildet viser den såkalte Byksehølen. Utenfor venstre bildekant er det en sprekk i berget som ålen kan benytte for å komme seg forbi. Foto; Oddvar Olsen for Bioreg AS © 06.10.2016.

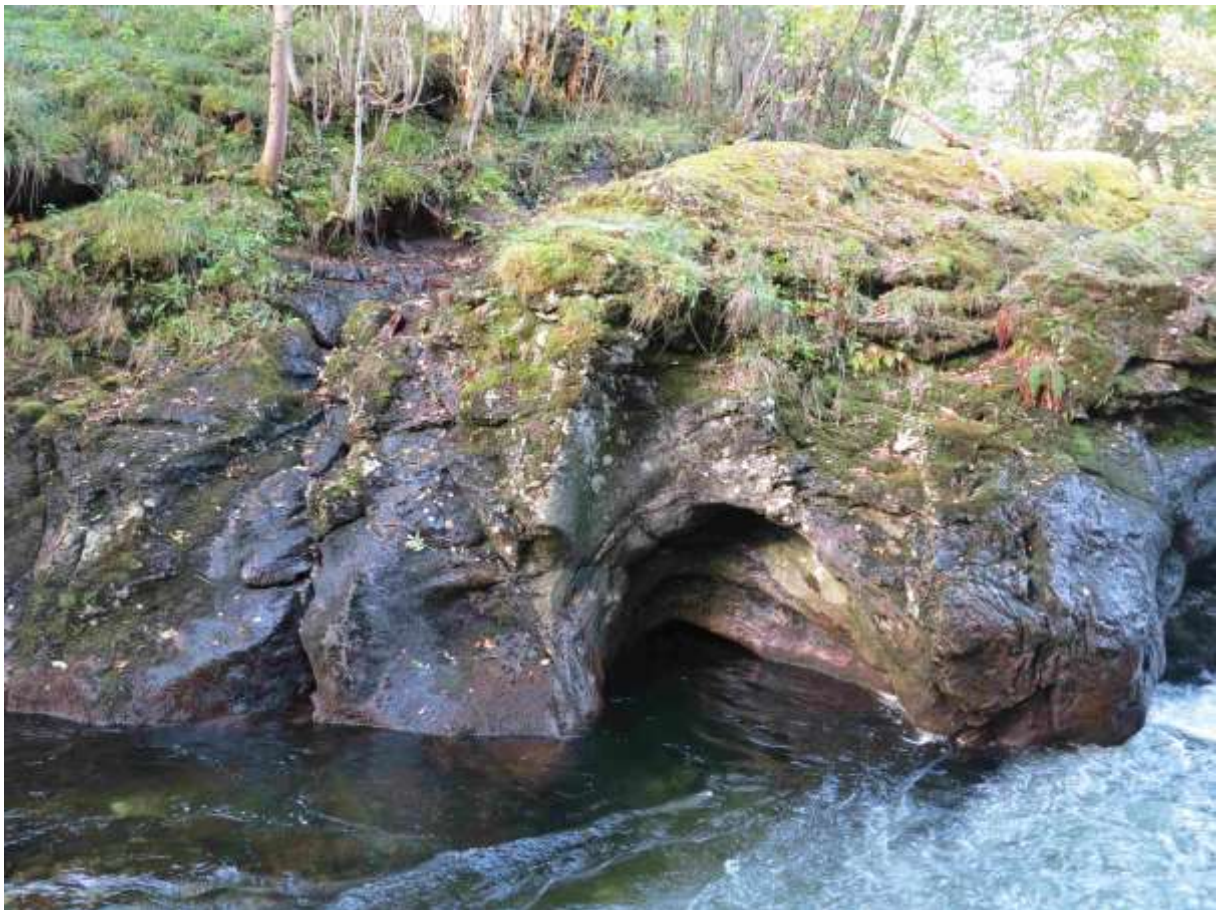
Figur 4. Til venstre i dette bildet ser vi sprekken som vi antar ålen kan benytte for å komme seg forbi her.
Foto; Oddvar Olsen for Bioreg AS © 06.10.2016.

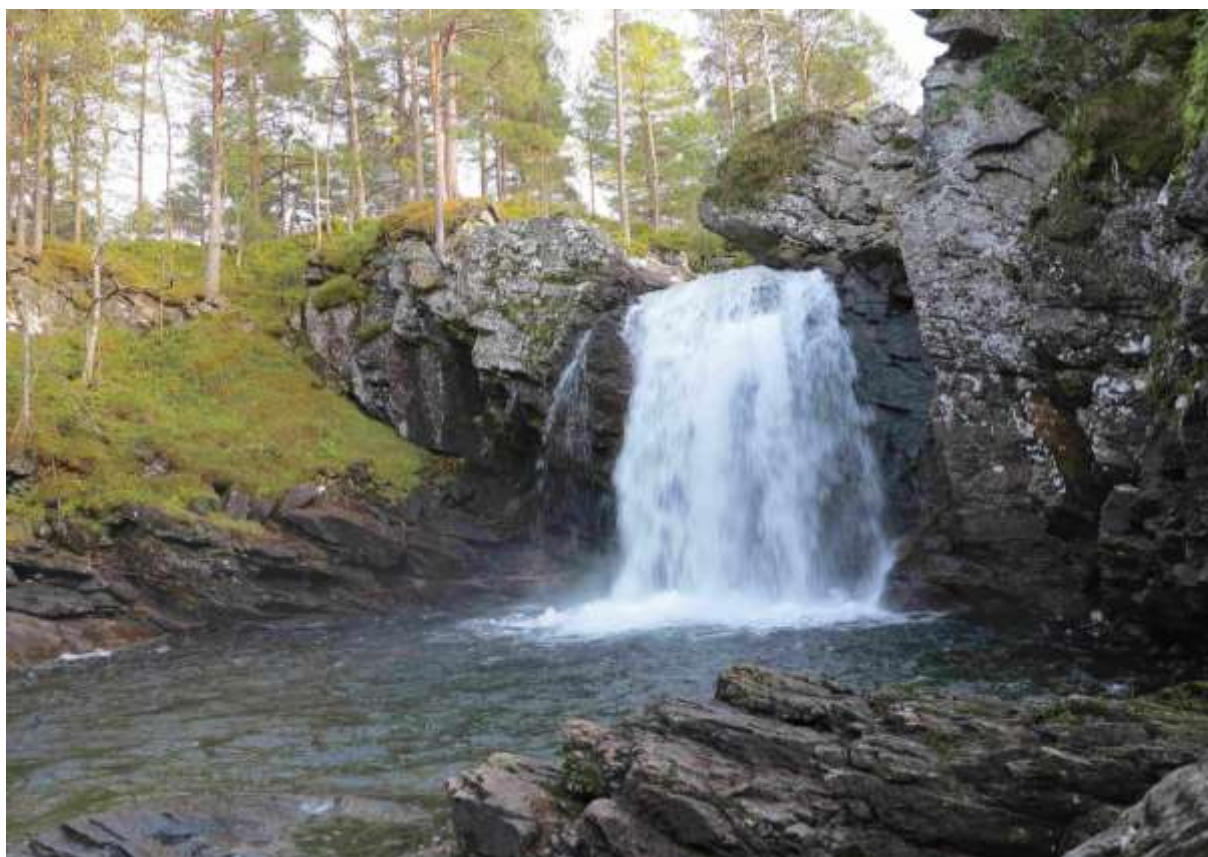
Figur 5. Vi anser det ikke som særlig sannsynlig at ålen kommer seg forbi denne fossen. En viss mulighet er det til venstre på bildet, men den vil fort havne på avveier ved å prøve seg der. Foto; Oddvar Olsen for Bioreg AS © 06.10.2016.

Oppe ved Storfossen (kote 160) er det et vanskelig punkt for ålen å komme forbi. Her er det et ganske stort fritt fall med overhengende berg på begge sider av selve fossen. Men på nordsida av fossen (til venstre i bildet) er en mosedekt skråning som det kan være mulig for ål å bruke for å komme forbi. Men vi antar likevel at dette vil være et svært vanskelig hinder for ålen.

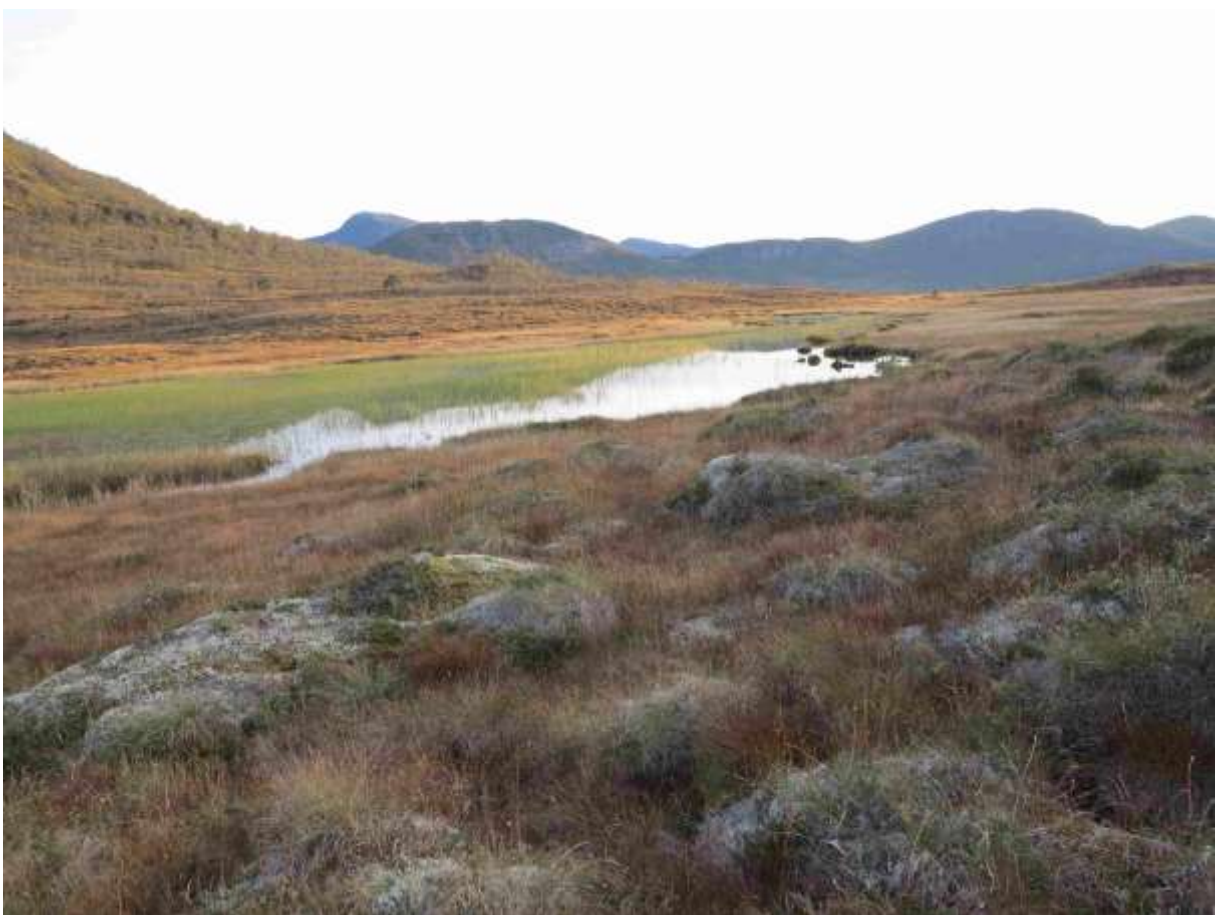
Figur 6. Bildet viser Kjersemvatnet sett mot sør. Dette vatnet kunne ha egnet seg godt som oppvekstområde for ål, men vi har fått forsikring om at det aldri har blitt observert ål i dette vatnet (pers. med. Bjørn Kjersem). Foto; Oddvar Olsen for Bioreg AS © 06.10.2016.

Der er to aktuelle vatn i vassdraget som ålen kan nå, det øverste, Grytavatnet, ligger på 664 moh og er trolig for høyt for at ålen skal kunne ha noen nytte av å søke dit. Det andre vatnet, Kjersemvatnet, ligger på 369 moh og vil være innafor det som ålen normalt kan nå. I tillegg er Kjersemvatnet langgrunt med mye mudder slik som ålen vil ha det. Men i følge lokalkjente ved vatnet, så er det aldri registrert ål her, ei heller i Kjersemelva som også har sitt utspring i det samme vatnet. Vi regner derfor med at Storfossen er et svært vanskelig hinder for ålen og at denne fossen langt på veg kan betraktes som et absolutt vandringshinder for denne arten.
