**Instebotnvatnet som reguleringsmagasin for Sesselva
Kraftverk i Vestnes kommune i Møre og Romsdal.
Biologiske verdiar kring vatnet og ved terskelen i samband
med ei planlagd regulering**

Bioreg AS Rapport 2017 : 02

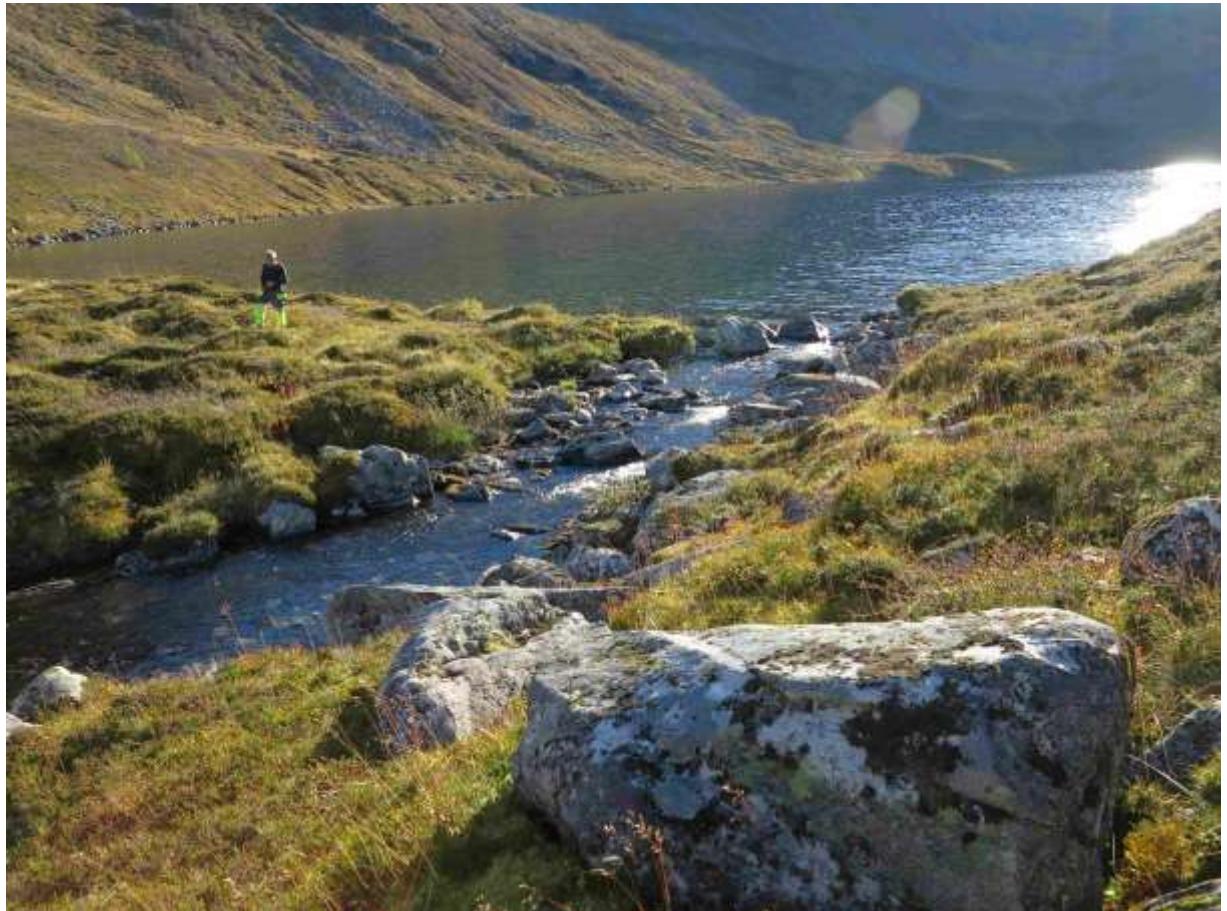
Figur 1. Framsidebiletet er teke frå utlaupet av Instebotnvatnet og mot sør. Her det altså planlagd å byggja ein terskel med tilhøyrande dam og pumpehus. (Foto; Bioreg AS © 07.10.2016).

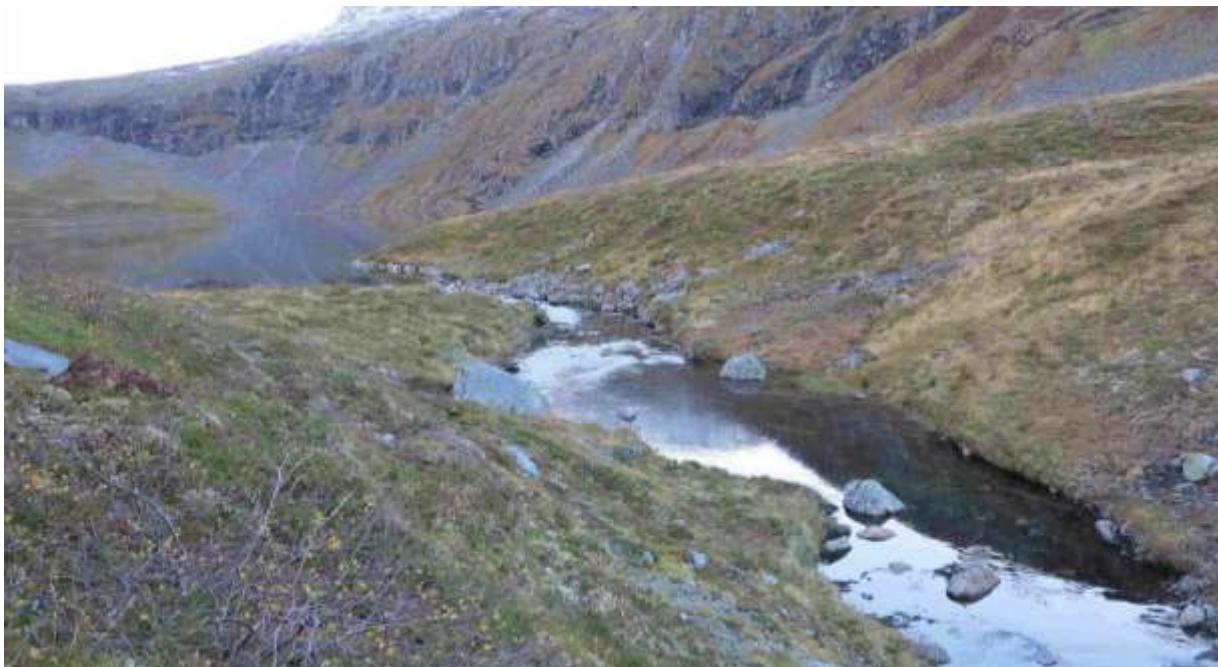
Figur 8. Foto; Oddvar Olsen for Bioreg AS © 07.10.2016. Biletet er teke motstraums rett nedom utlaupet frå Instebotnvatnet. Det blir her ein stad at ein eventuell terskel skal byggast.

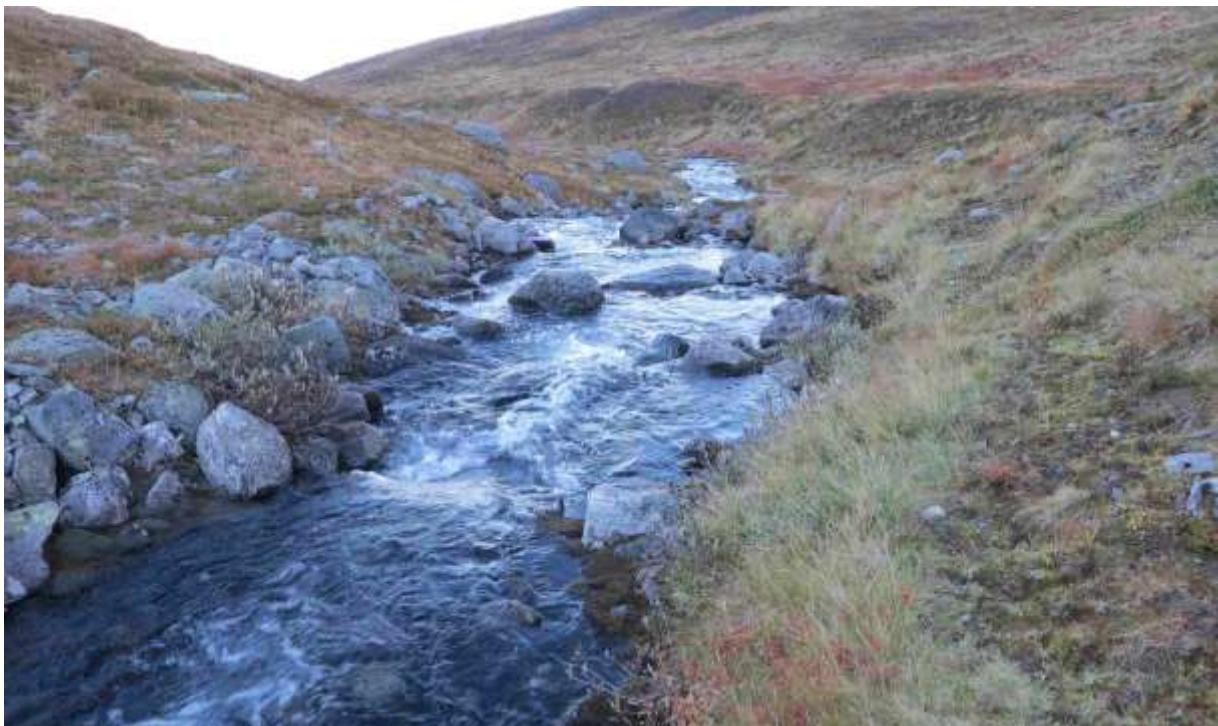
Figur 9. Foto; Oddvar Olsen for Bioreg AS © 07.10.2016. Dette biletet er tatt frå utlaupet av Instebotnvatnet og nedstraums Hoemselva.

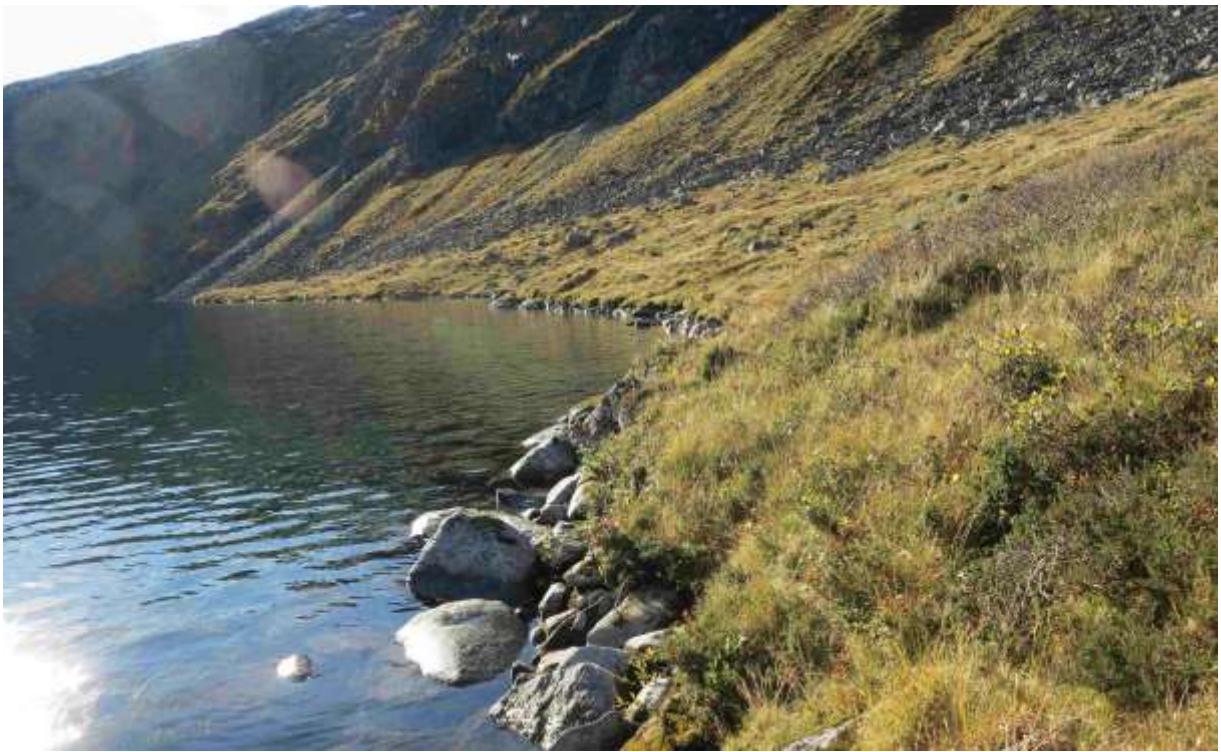
Figur 10. Foto; Oddvar Olsen for Bioreg AS © 07.10.2016. Biletet viser vestbredda av vatnet frå nord og mot sør. Lenger inne er det fleire store rasvifter med grov ur som går heilt i vatnet. Sjå også fig. 11!

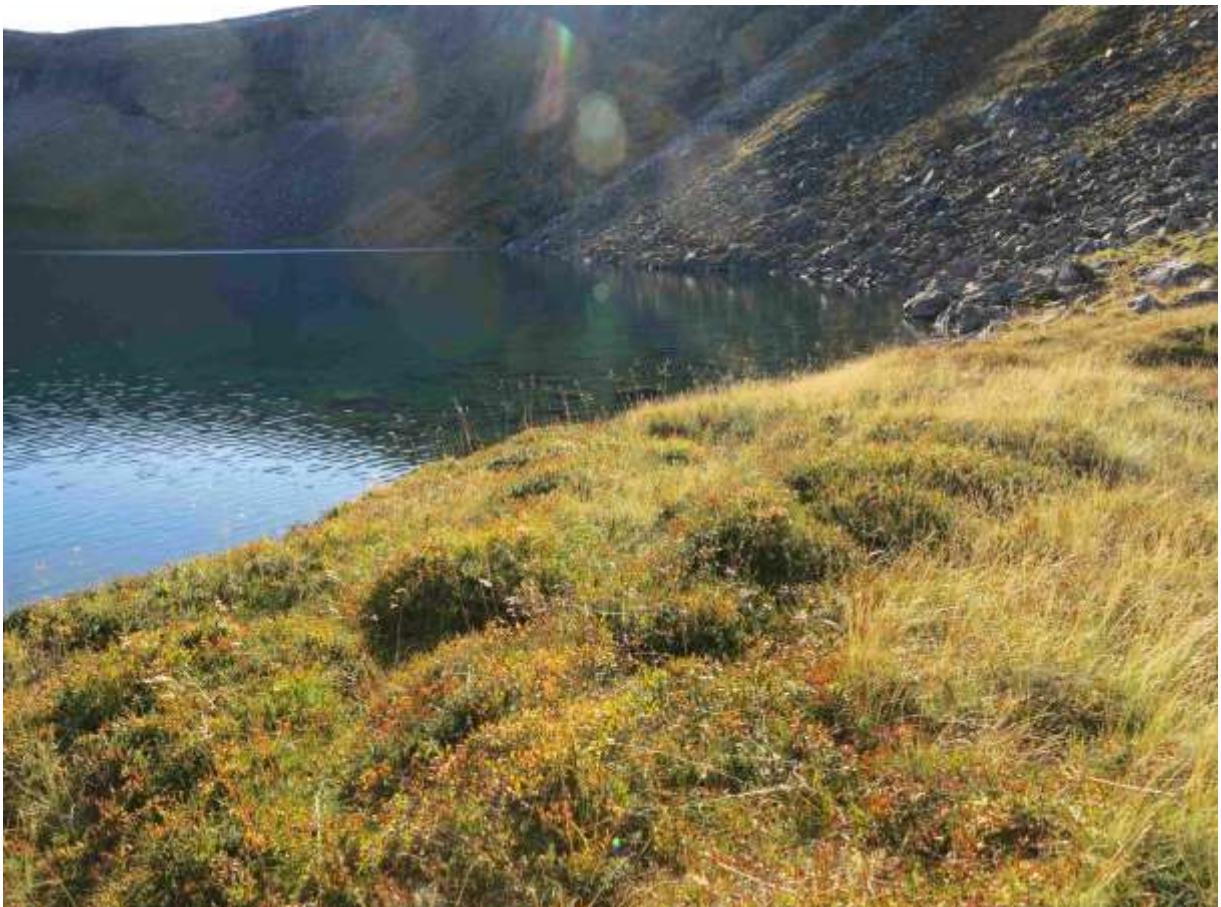
Figur 61. Foto; Oddvar Olsen for Bioreg AS © 07.10.2016. Biletet viser inste delen av Instebotnvatnet på vestsida. Som ein ser er det fleire store rasvifter med grov ur langs vatnet her.

I sørvestre del av vatnet er det nokre parti med grov ur som går heilt i vatnet. Desse områda vert å føra til naturtypen F, Rasmark-, berg og kantvegetasjon, nærmere bestemt F1, Rasmark.

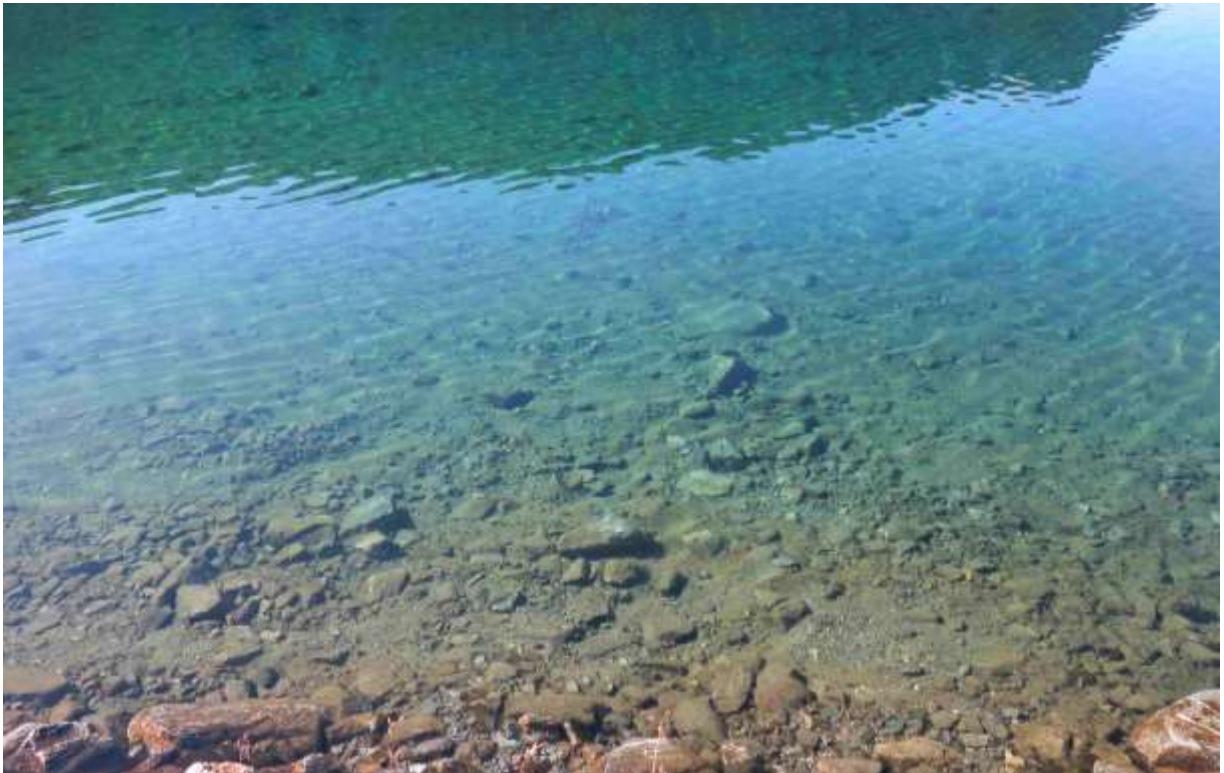
Figur 72. Foto; Oddvar Olsen for Bioreg AS © 07.10.2016. Biletet viser typiske tilhøve utanføre ein av dei relativt få bekkane som renn ut i vatnet. Som ein ser, så er det så nokolunde brukbare tilhøve for å gyta her. Opp i sjølvé bekkane er tilhøva jamt over særslig dårleg for gyting.

Langs vatnet er det 3 bekkar som vi vurderer at fisk kan gå litt opp i for å gyte, men truleg foregår så å seia all gyting der bekken renn i vatnet eller første meteren opp i elva. Ei mulighet er det også at enkelte fisk slepp seg ned i utløpsosen og gyt der. Alle bekkane som renn inn til vatnet er små og botnsubstratet er stort sett meir eller mindre grov blokk. Dei gjev med andre ord ingen gode gyteplassar. Men der bekkane renn ned i vatnet finst det finare gytesubstrat. Utanføre munningane er det oftast langgrunt og det vil ikkje være til hinder for oppgang av fisk sjølv om vass-standen varierer i periodar. Slik vi vurderer det, vil framleis fisken kunne gå opp i bekkane eller gyte der bekken renn ut i vatnet. Instebotnvatnet har ord på seg for å ha god og stor fisk, og «dårlege» gytetilhøve kan vera forklaringa på at vatnet ikkje vert «overbefolka».

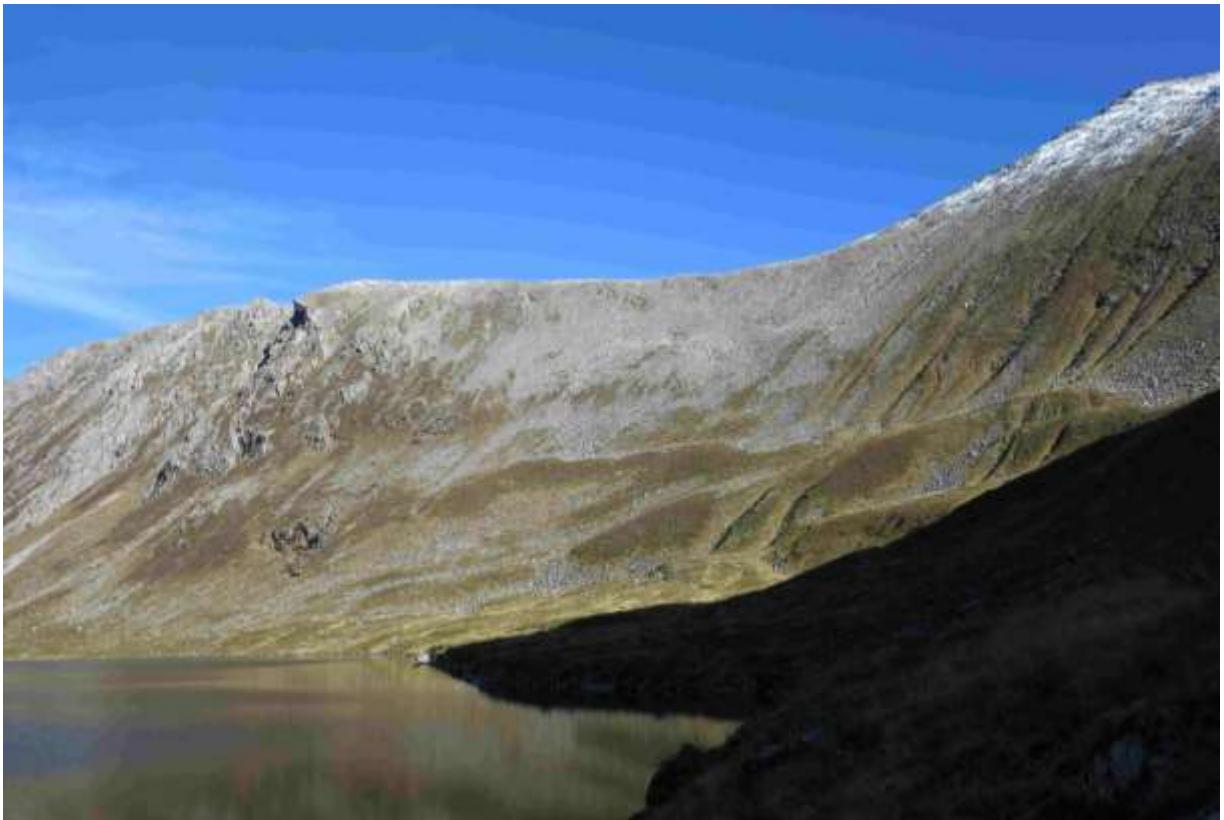
Figur 83. Foto; Oddvar Olsen for Bioreg AS © 07.10.2016. Klokka er ikkje meir enn 13.24 når dette biletet vert teke, men dei høge fjella rundt vatnet kastar skugge tidleg på dagen såpass seint på hausten. Biletet er teke mot nordaust og som ein kan sjå så er det mindre ur på austsida av vatnet enn på vestsida.

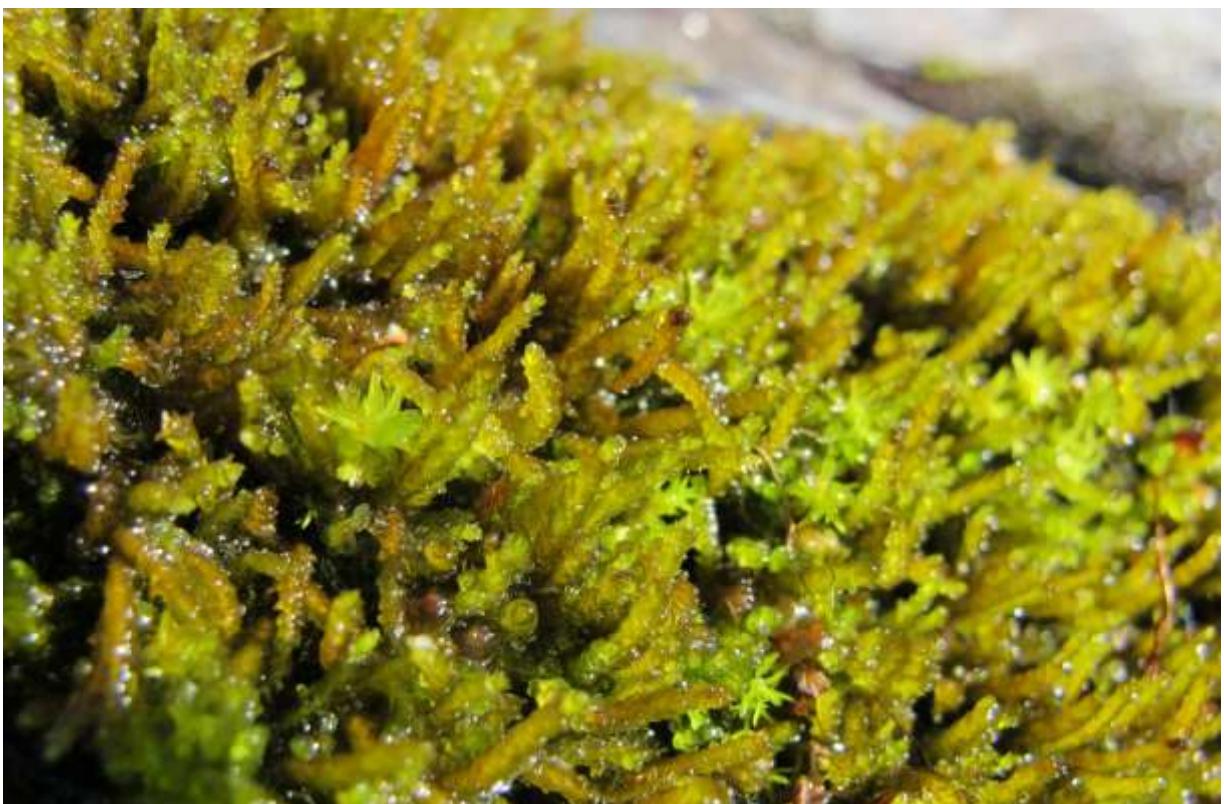
Figur 105. Foto; Oddvar Olsen for Bioreg AS © 07.10.2016. Biletet viser hjulbekkemose, ein heller sjeldan art i Møre og Romsdal. Den er oftast knytt til raskt strøymande, gjerne bratte fjellbekkar og veks på stein/berg.

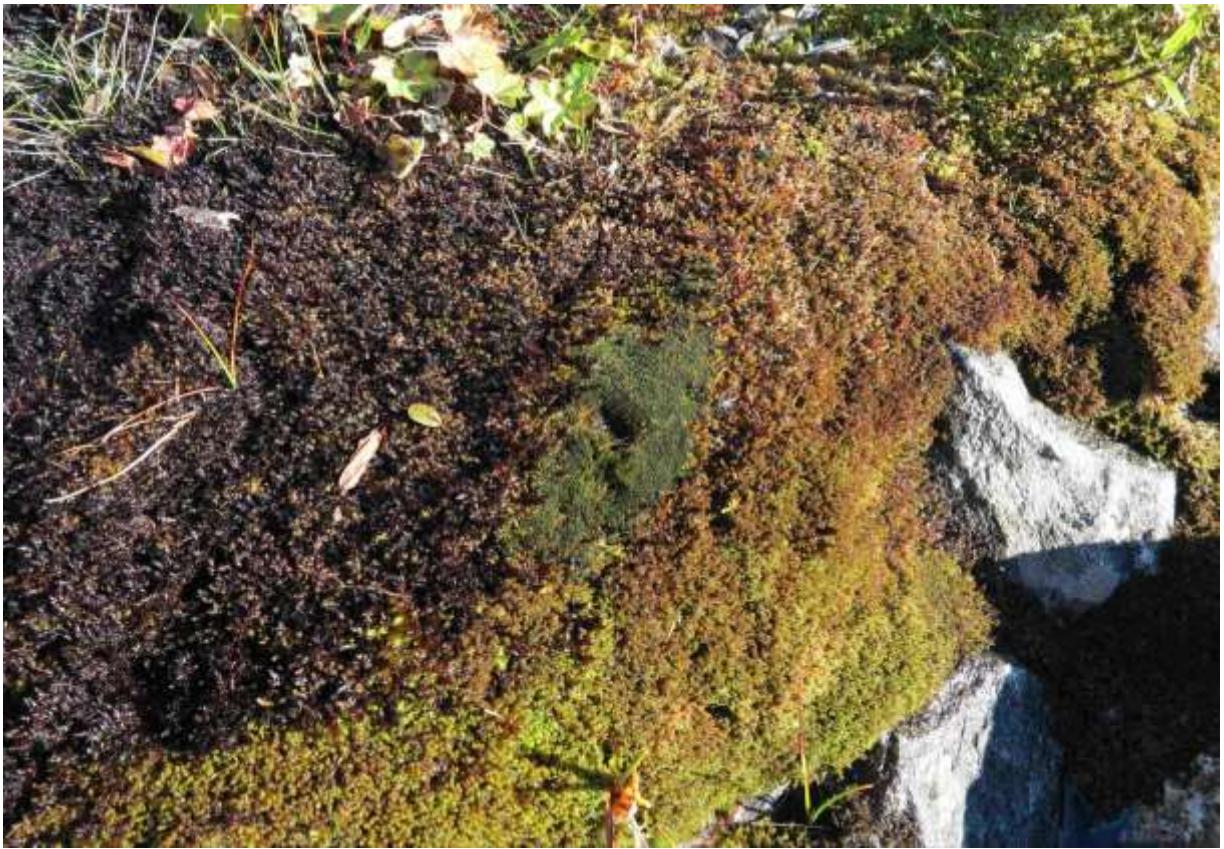
Figur 116. Foto; Oddvar Olsen for Bioreg AS © 07.10.2016. Denne mosesamlinga vart registrert på austsida av vatnet. Den grøne i midten er puslingmose. Elles ser ein m.a. blodnøkkemose (den mørkraude til venstre) og bekketvibladmose (den gulgrøne).

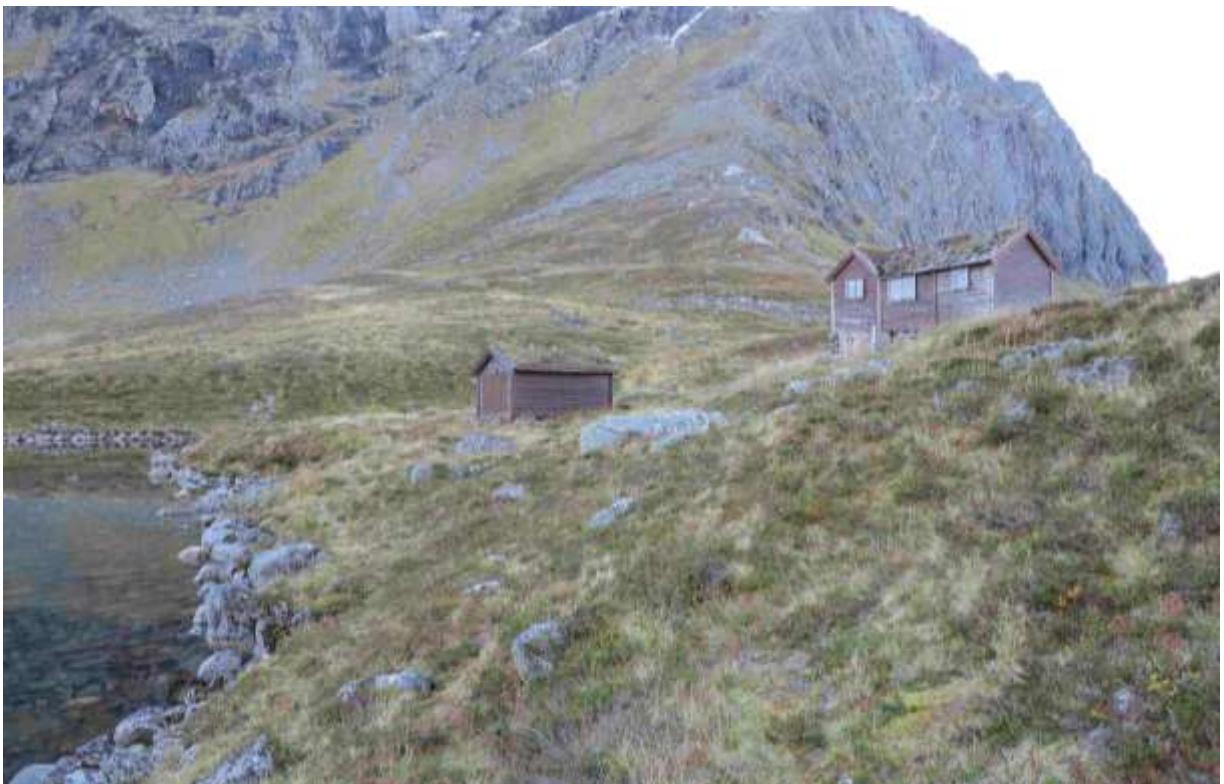
Figur 127. Foto; Oddvar Olsen for Bioreg AS © 07.10.2016. Biletet viser eit naust og ei hytte som er bygd like ved utlaupet av vatnet. Slik planane ligg føre, så er det meiningsa at ein skal unngå å måtte flytta naustet lenger frå vatnet enn det no står.
