**Gjuvsgrendi kraftverk i Nore og Uvdal kommune i
Buskerud fylke
Virkninger på biologisk mangfold
Bioreg AS Rapport 2007:14**

Rapport 2007:14

Utførende institusjon: Bioreg AS	Kontaktpersoner: Finn Oldervik	ISBN-nr. 978-82-8215-013-2
Prosjektansvarlig: Finn Oldervik	Finansinert av: Bystøl AS	Dato: 12.11..2007
Referanse: Oldervik, F. G. & Hofton, T. H. 2007. Gjuvsgrendi kraftverk i Nore og Uvdal kommune i Buskerud fylke. Virkninger på biologisk mangfold. Bioreg AS rapport 2007: 14.		
Referat: På bakgrunn av krav frå statlige myndigheter er virkningene på det biologiske mangfoldet av ei vasskraftutbygging av Eidsåi i Nore og Uvdal kommune, Buskerud fylke vurdert. Arbeidet er konsentrert omkring forekomst av rødlistearter og sjeldne og/eller verdifulle naturtyper. Behov for minstevassføring er vurdert og det er kommet med forslag til eventuelle avbøtende og kompensierende tiltak.		
4 emneord: Biologisk mangfold Rødlistearter Vasskraftutbygging Registrering

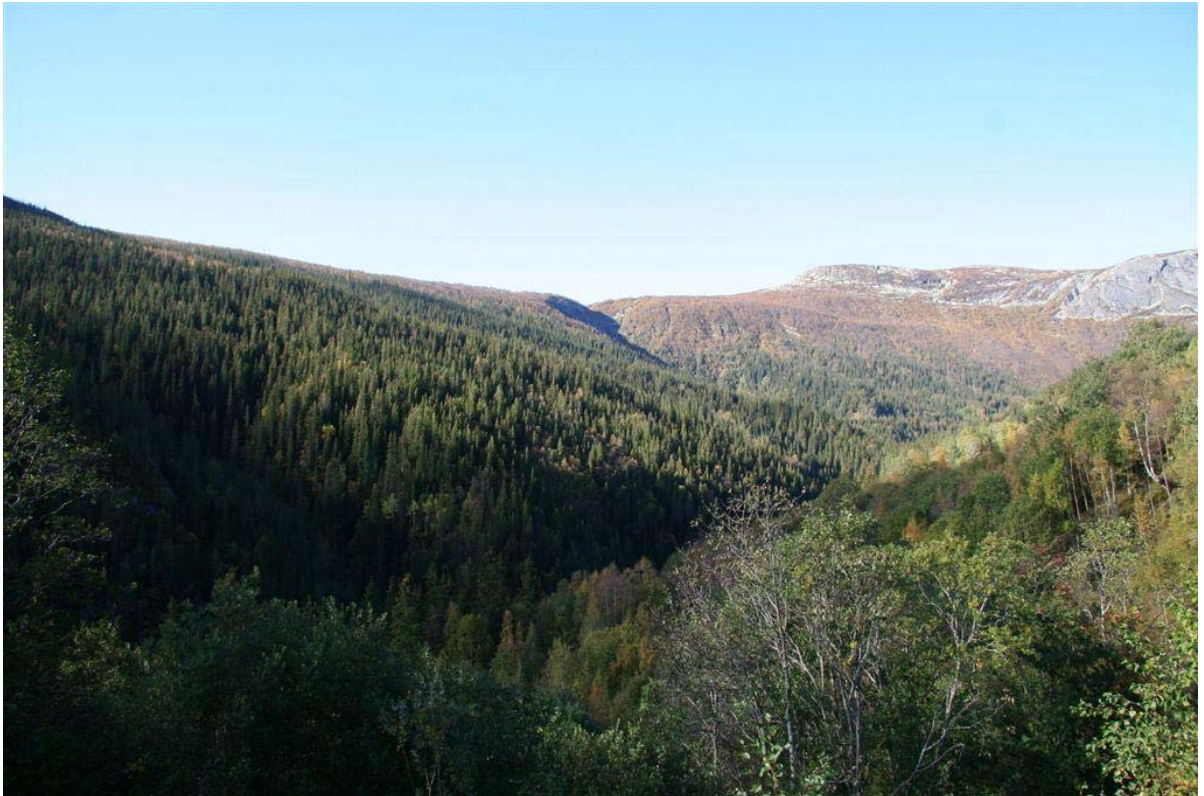
Figur 1.Framsida; Bildet er tatt en fin høstdag litt ovenfor der kraftstasjonen er tenkt plassert, dvs. nedenfor Halvorsgard. og viser topografien i den nedre delen av utbyggingsområdet. Litt til høyre på bildet i bakgrunnen ser en kløfta der Kvanna kommer inn fra venstre mot Eidsåi. (Foto: Tom Hellig Hofton ©). Ellers bør en kanskje minne om at Eidsåi i tidligere tider også ble kalt Juvsåi (Loftsgard 1971).

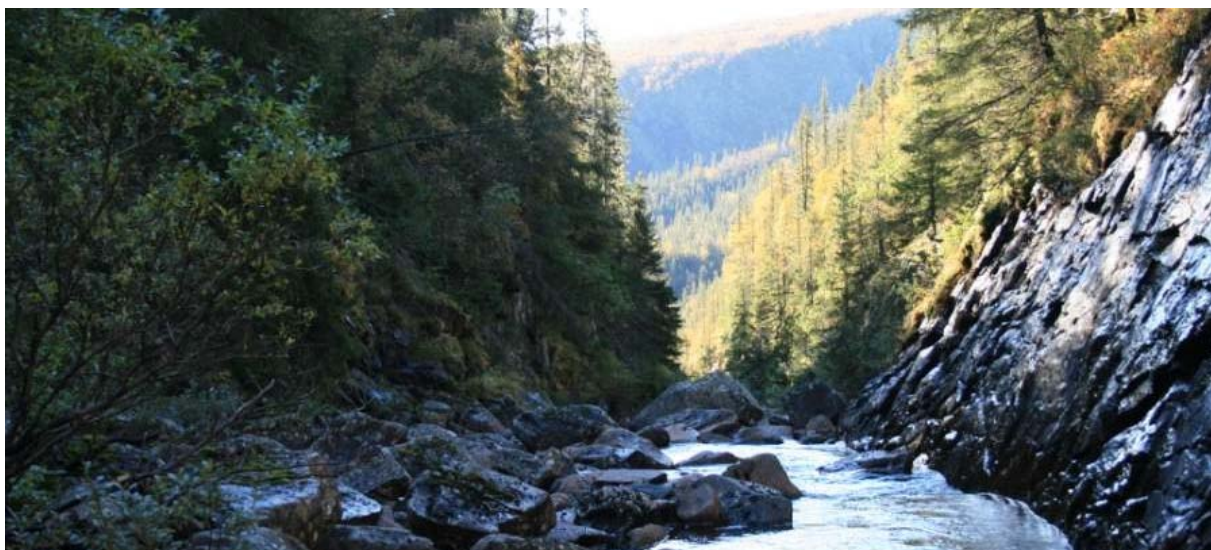
Figur 5. Typisk miljø fra øvre del av Eidsåis bekkekløft. (Foto: Karl Johan Grimstad ©).

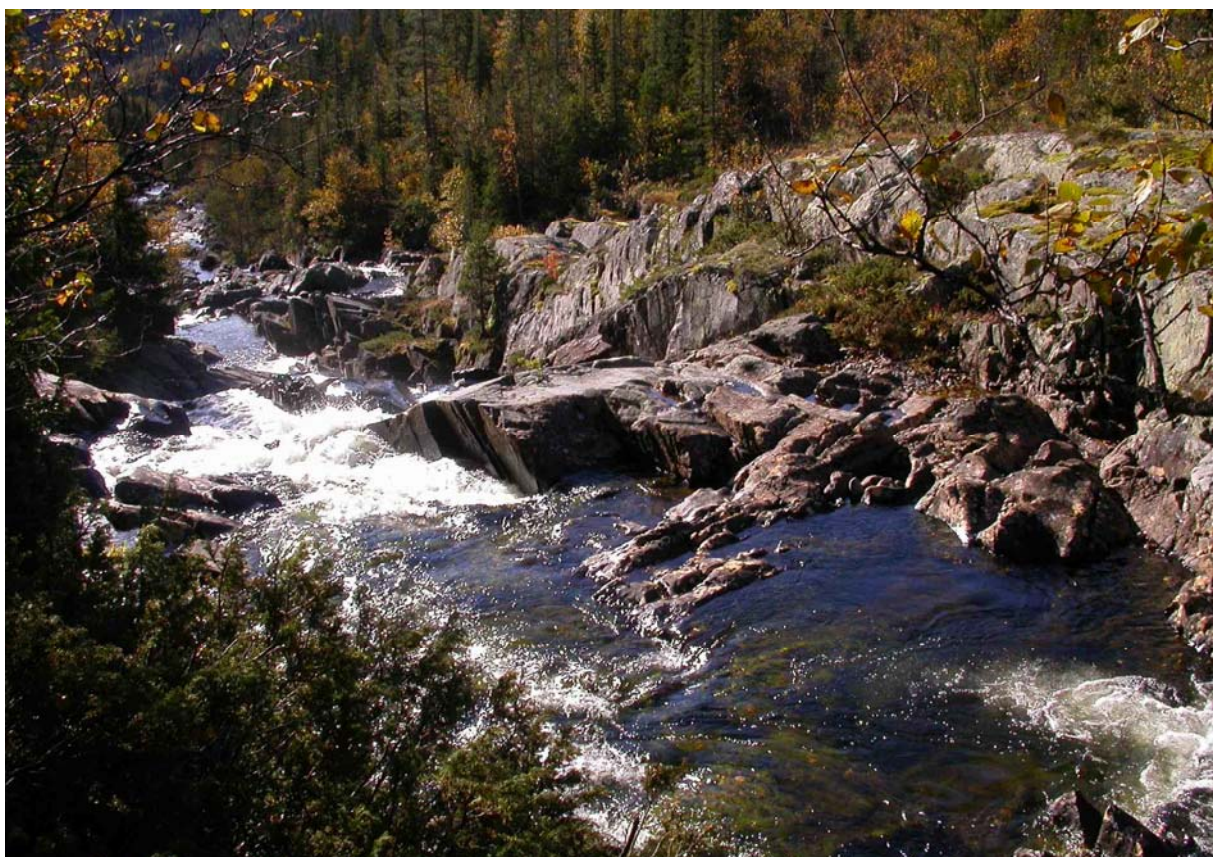
Figur 6. Bildet viser Eidså rett nedenfor inntaket. I dette området er det ikke særlig kløft eller juv, så landskapet her er ganske åpent. (Foto: Finn Gunnar Oldervik ©).

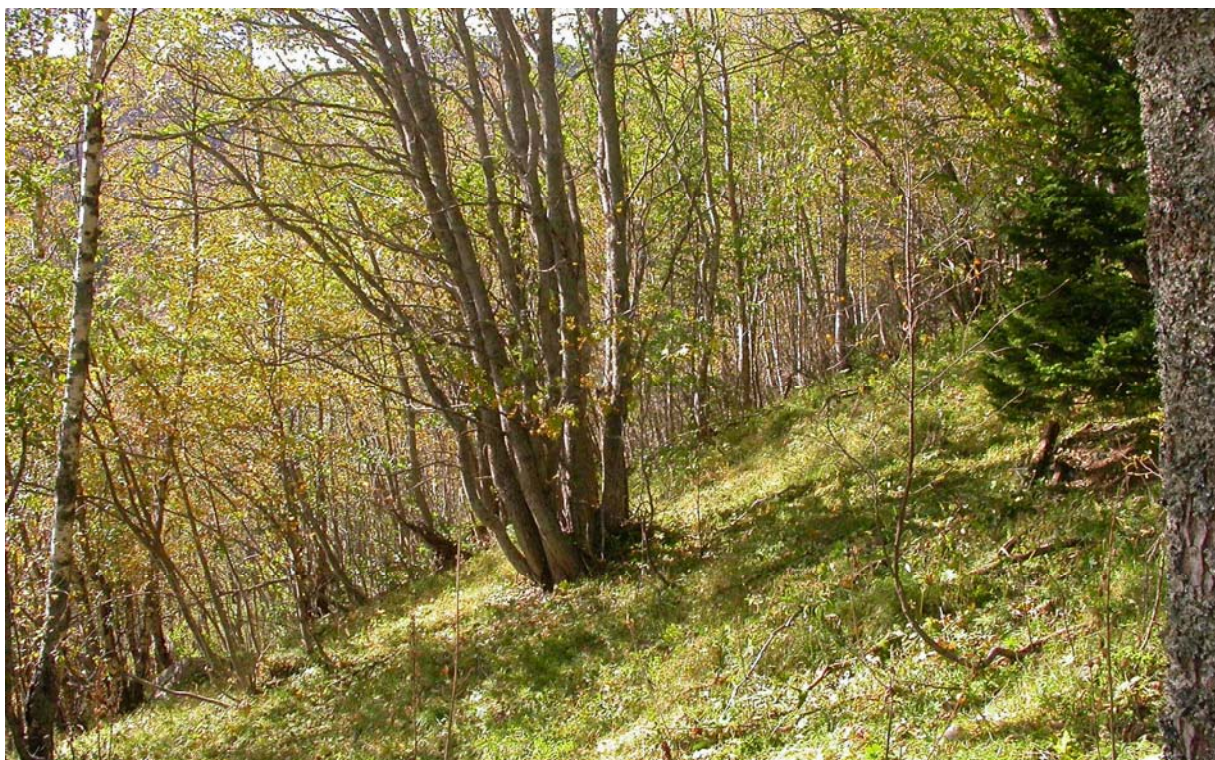
Figur 7. Her ser en ei gammel beite/slåttemark vest for Ramsrud i sein gjengroingsfase. Karplantefloraen kan ofte holde seg forholdsvis uforandret i mange år, dvs. med stort antall av typiske naturengplanter, men ofte er disse lyskrevende og vil etter hvert tape i konkurransen med arter som er mindre avhengig av god lystilgang og som er mer storvokste. Om utviklingen får lov å fortsette, må vi altså forvente en ganske stor utskifting av karplantearter etter hvert som landskapet gror igjen. Det samme gjelder forekomst av forskjellige sopparter. Mykorrhiza-arter vil bli mer vanlige etter hvert som mengden av trerøtter øker og de såkalte beitemarksartene vil for en stor del forsvinne. Dette er imidlertid en prosess som vil ta lang tid. (Foto: Finn Gunnar Oldervik ©).

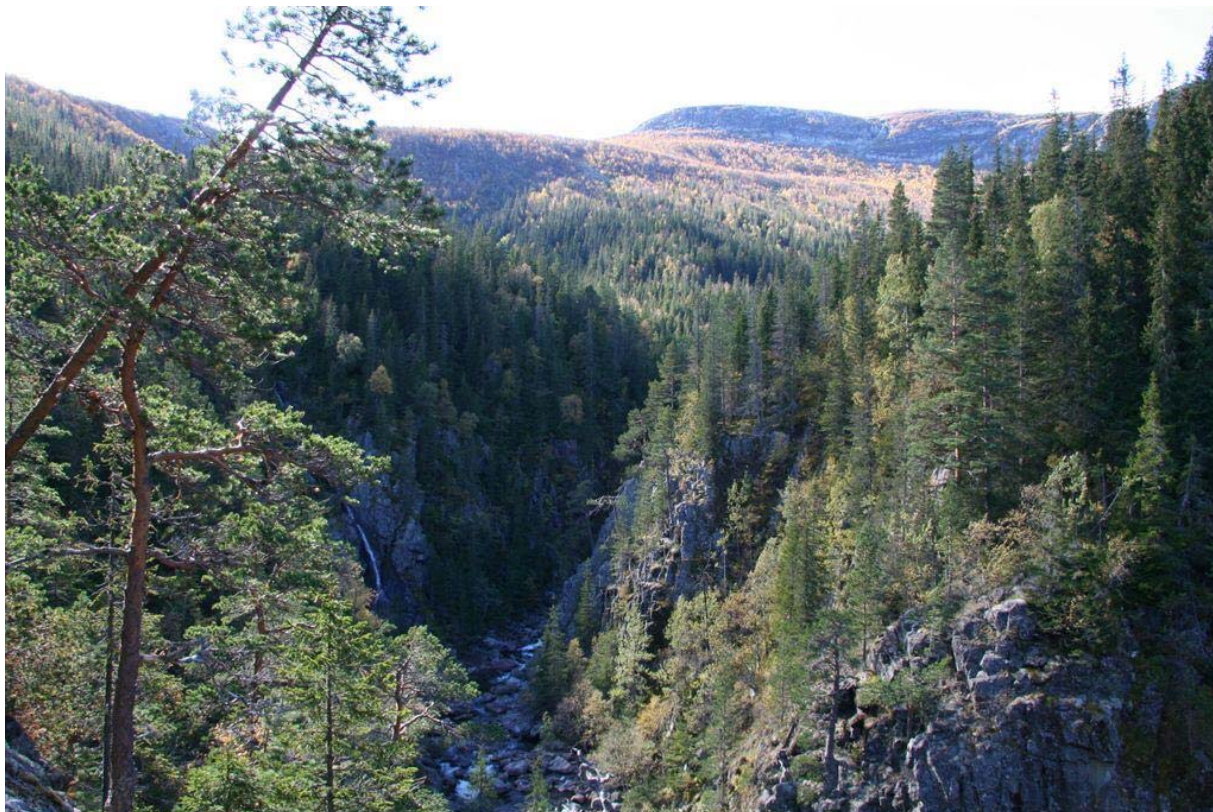
Figur 12. Eidåas bekkekløft sett i retning Kvanna fra øst. Bildet gir et godt inntrykk av det bratte og dramatiske juvet som elva renner gjennom, med stedvis noe furuskog i tørre og magre partier og gjerne glissen granskog i litt fuktigere miljøer. (Foto: Tom Hellik Hofton ©).

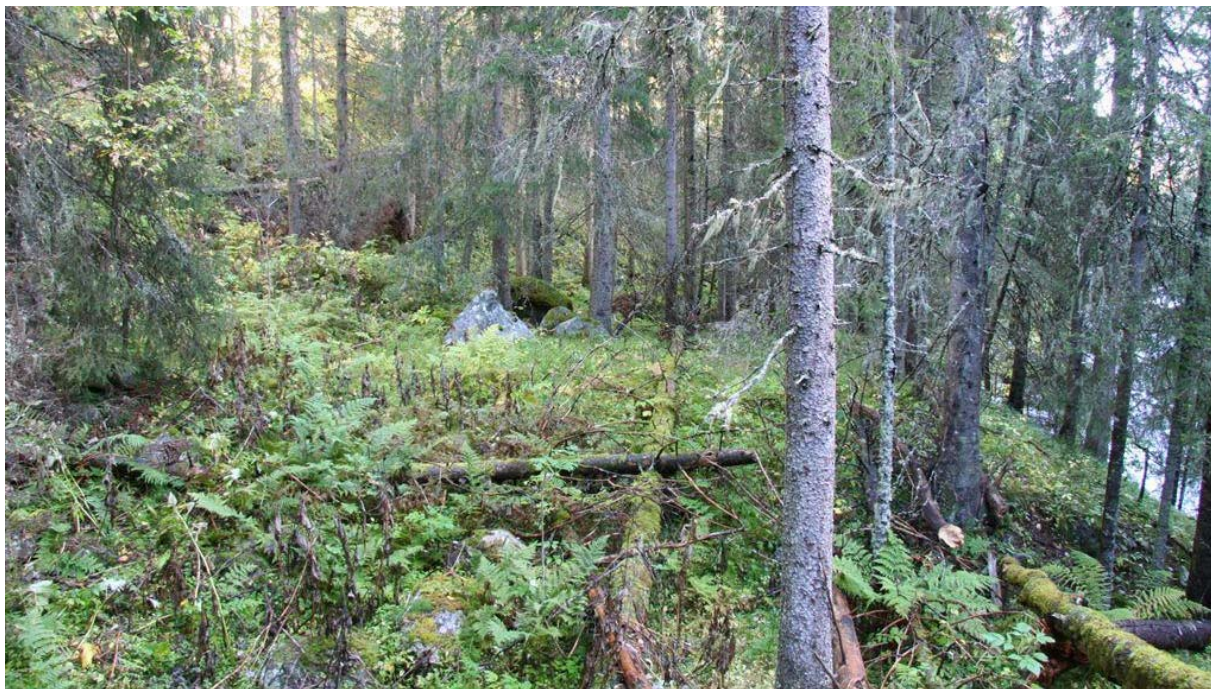
Figur 14. Bildet viser miljø fra lok. nr. 2, Sønstegard, sørvest.. I dette området ser en tendens til sammenbrudd, og det fuktige miljøet gjør seg bl.a. utslag i mye mose på granlægrene på bakken, samt skjeggglav på stående trær. (Foto: Tom Hellik Hofton ©).

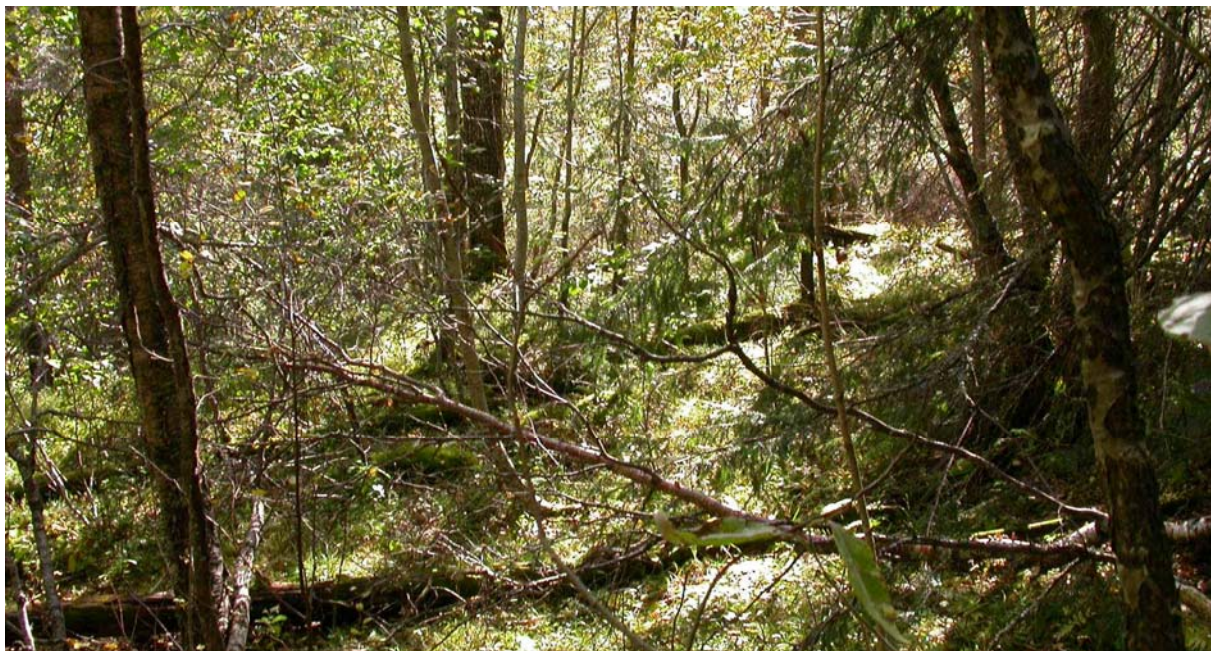
Figur 16. Miljø fra det gamle ospesholtet nedenfor Ramsrud. Det er ganske god sjikting på skogen her, men noe ganske storvokst gran burde ha vært fjernet, da den lett kan fortrenge ospeskogen på noe sikt. Skogen (krattskogen) var såpass tett at det var vanskelig å få et godt bilde fra området. (Foto: Finn Gunnar Oldervik ©).

Det vokser noe gran på lokaliteten og denne kunne med fordel ha vært fjernet, slik at den ikke fortrenger ospeskogen med tid og stunder. Etter det grunneieren opplyser, så foreligger det planer om å slippe til geiter på beiting her. Trolig kan et slikt tiltak hindre etablering av nye ospetrær etter hvert som de gamle råtner og faller over ende. I løpet av noen tiår kan dette føre til at det vil mangle tilvekst av yngre trær og at dermed ospeskogen med sine kontinuitetselementer vil gå tapt. Her kan en også minne om den verdien som slik ospeskog er antatt å ha for fuglelivet, og da mest med tanke på nøkkelarter som hakkespett. Sauebeiting derimot vil trolig tåles på lokaliteten uten at kontinuiteten blir brutt. Noe krattrydding vil trolig heller ikke skade.

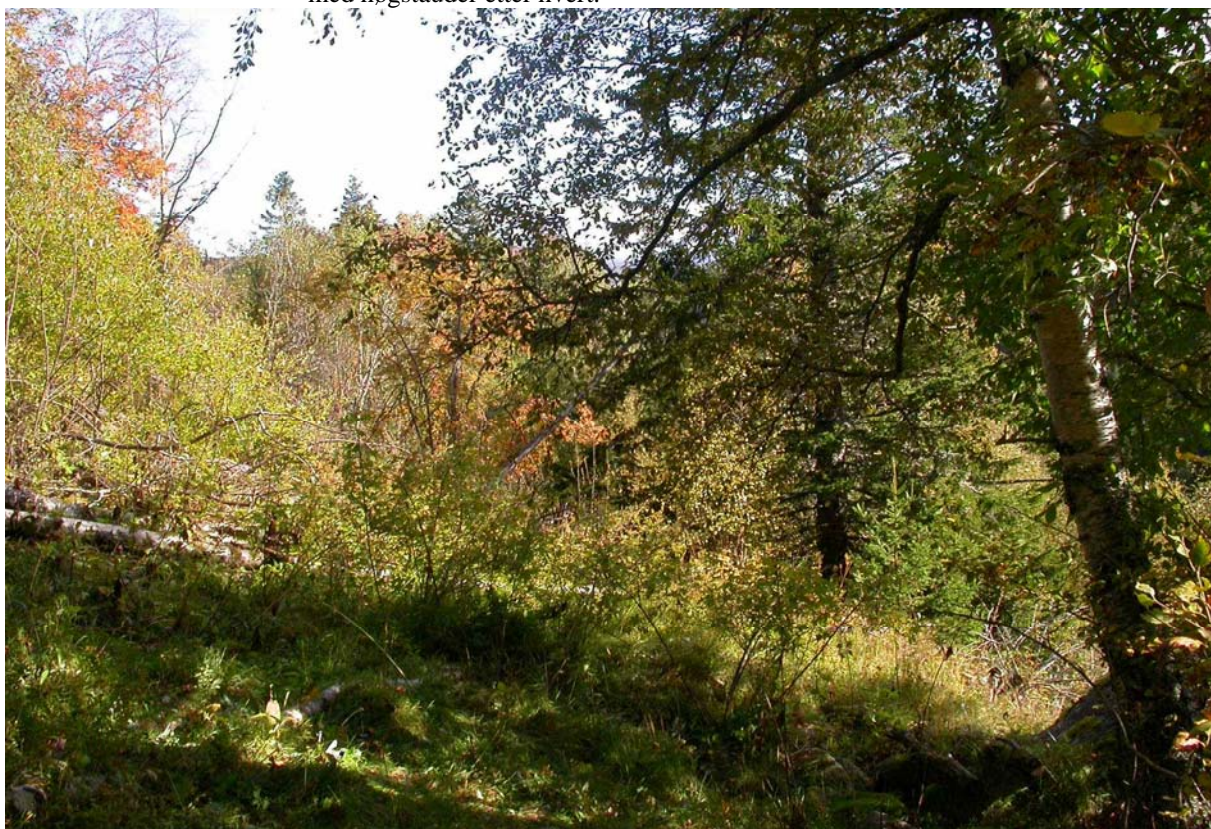
Figur 17. Litt av lok. nr. 4, Ramsrud, sør. Bildet er fra den vestlige delen av lokaliteten og viser et miljø som virker å være tidligere beiteskog i gjengroingsfase. Høgstauder som tyrihjelmskugg, rødknapp m.fl er utbredt på lokaliteten. I følge grunneier så har det vært ryddet for krattskog her og rundtup har vært brukt for å holde krattskogen i sjakk. Behandlingen ble imidlertid mislykket og nye skudd kommer opp fra røttene. (Foto: Finn Gunnar Oldervik ©).

Naturverdiene på lokaliteten vil neppe bli særlig redusert om krattskogen blir holdt i sjakk, enten ved rydding eller eventuelt ved å benytte geiter for å holde tre- og buskvegetasjonen nede. Det er likevel viktig å sette att de gamle større trærne når en rydder. Disse vil også være med å hindre at krattskogen breier seg på nytt, samtidig som det vil kunne bevare noe av verdiene knyttet til gammel lauvskog. Med en slik skjøtsel vil kanskje lokaliteten få mer preg av beiteskog enn av gammel bjørkeskog med høgstauder etter hvert.
