Rådåe Kraftverk AS i Dovre kommune i Oppland Fylke
Virkninger på biologisk mangfold
BioREG AS Rapport 2011 : 21

Rapport 2011:21

Utførende institusjon: Bioreg AS http://www.bioreg.as/	Kontaktpersoner: Finn Oldervik	ISBN-nr. 978-82-8215-168-9
Prosjektansvarlig: Finn Oldervik 6693 Mjosundet Tlf. 71 64 47 68 el. 414 38 852 E-post: finn@bioreg.as	Finansinert av: Norsk Grønnkraft AS (v/Tone Hisdal)	Dato: 25. november 2011 (Oppdatert i februar 2015)
Oldervik, F. G. & Olsen, O. 2011. Rådåe Kraftverk AS i Dovre kommune i Oppland fylke. Virkninger på biologisk mangfold. Bioreg AS rapport 2011 : 21. ISBN-nr. 978-82-8215-168-9.		
Referat: På bakgrunn av krav fra statlige myndigheter er virkningene på det biologiske mangfoldet av ei vasskraftutbygging av Rådåe i Dovre kommune, Oppland fylke vurdert. Arbeidet er konsentrert omkring forekomst av rødlistearter og sjeldne og/eller verdifulle naturtyper. Behov for minstevassføring i elva er vurdert og det er kommet med forslag til eventuelle avbøtende og kompensierende tiltak.		
4 emneord: Biologisk mangfold Rødlistearter Vasskraftutbygging Registrering

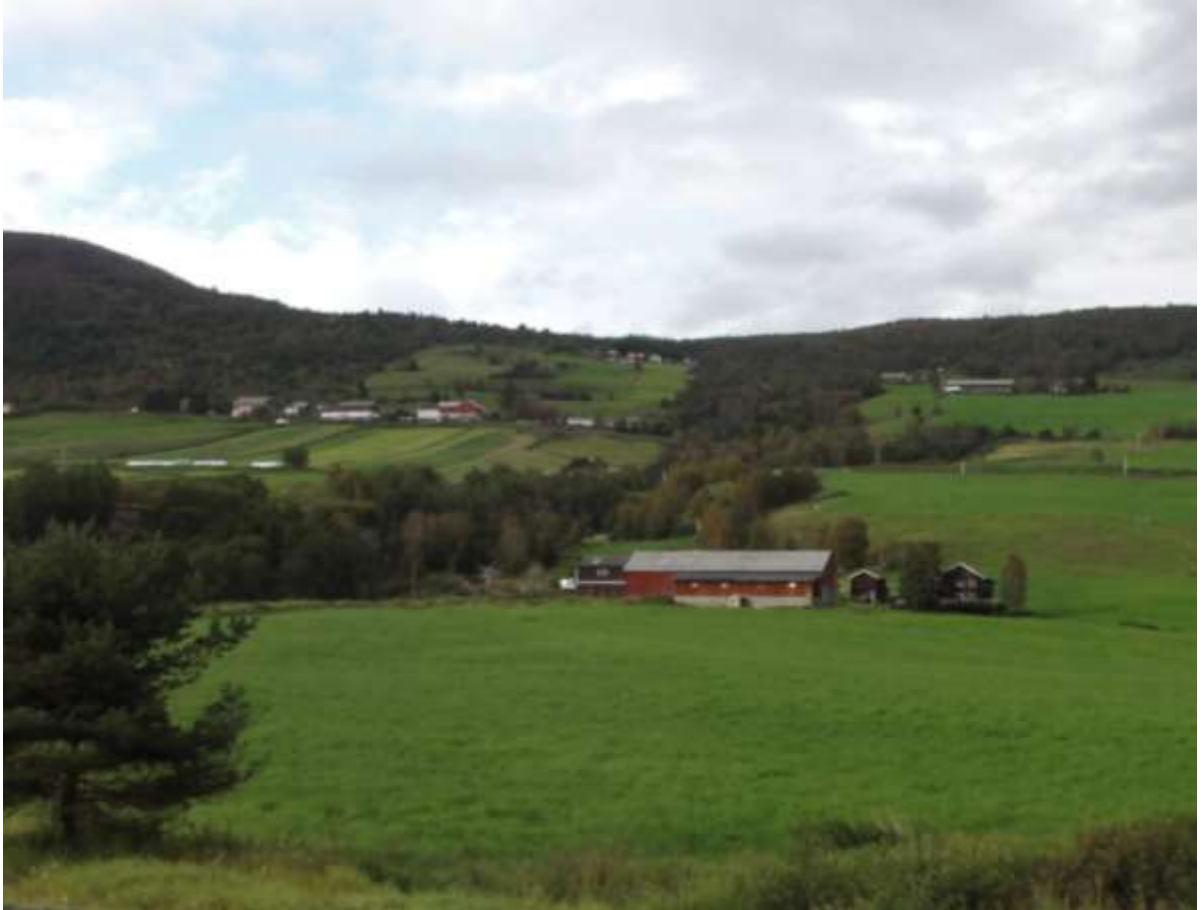
Figur 1. Bildet på forsida er tatt fra E6 rett sør for stedet der Rådåe krysser under veien. Kraftstasjonen vil mest sannsynlig bli plassert rett til venstre for de nærmeste bygningene på bildet. En ser så vidt i elva der borte. Noe oppom den planlagte kraftstasjonen blir elva krysset av Dovrebanen mens en bygdevei som går langsetter dalen krysser enda litt lenger opp. Ved de øverste bygningene i dalsida kommer det en vei inn fra venstre som ender ved gårdsbruket med den lange driftsbygningen øverst til høyre på bildet. Elva renner gjennom det relativt breie skogholtet som strekker seg sammenhengende fra E6 og opp til der dyrkamarka tar slutt. Videre oppover til inntaket er det stort sett skogsterreng (Foto; Bioreg AS 02.09.2011 ©).

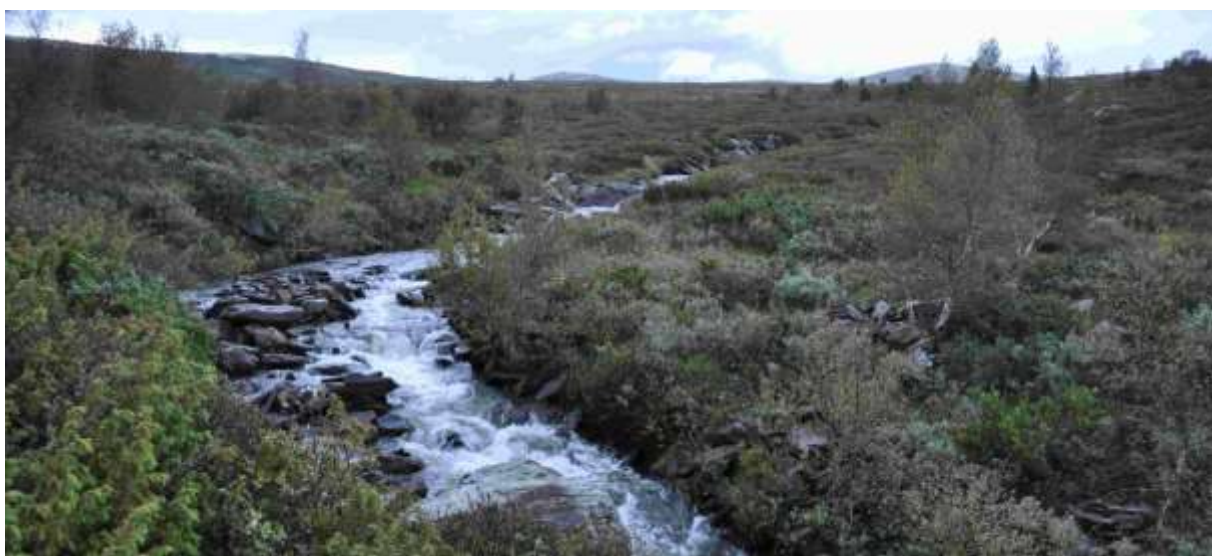
Figur 4. Inntaket ligger i overgangen mellom fjellbjørkeskogen og snaufjellet, dvs i overgangen mellom nordboreal og lavalpin sone. En ser at det er en del einer her sammen med ganske mye vier, trolig mest lappvier. Ellers er det noe spredt fjellbjørk sammen med noen småvokste furutrær. (Foto; Bioreg AS ©).

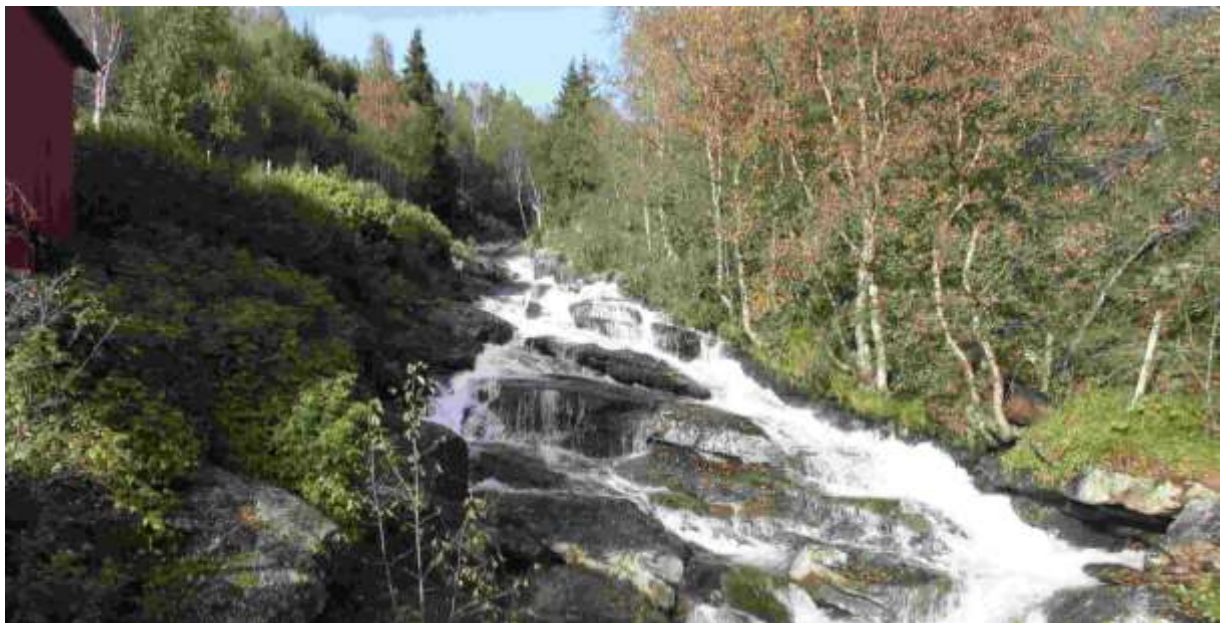
Figur 5. Bildet viser Rådåe oppstrøms brua på veien mot Ruste. Som en ser renner elva langs sva i denne delen. Lenger oppe er dette noe vekslende mellom sva og lausmasser i form av blokk eller middels stor rullestein, - enkelte steder også litt grov grus. Ellers var det noe dyrket mark på venstresida av elva sett oppstrøms her, mens skogen i hovedsak er ung bjørkeskog av ulike utforminger. (Foto; Bioreg AS ©).

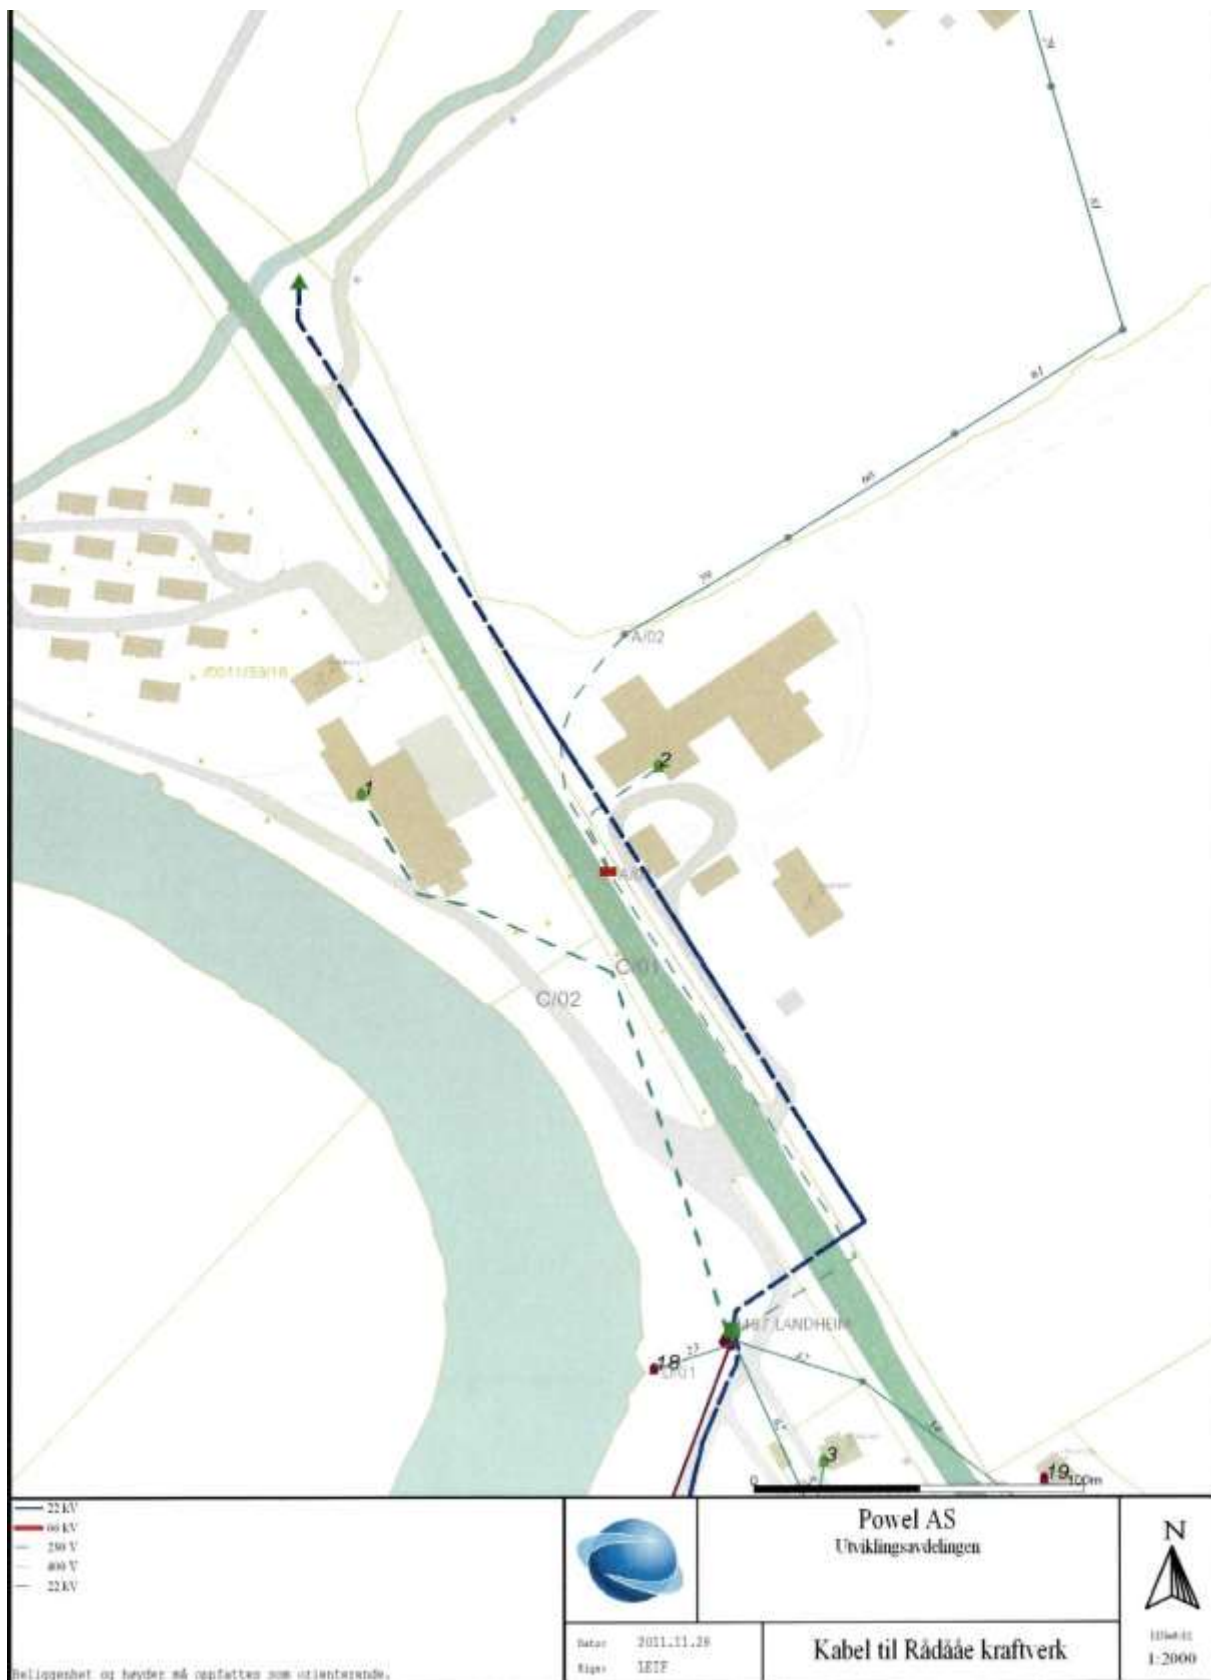
Figur 6. Kartskissen viser nettselskapets forslag til hvordan den produserte strømmen skal overføres til eksisterende nett. Traseen vil hovedsaklig komme til gå over fulldyrka mark, ev langs vei, slik at den ikke vil komme i konflikt med biologisk mangfold. Den vil krysse E6 ved nettstasjon 3487 Landheim.

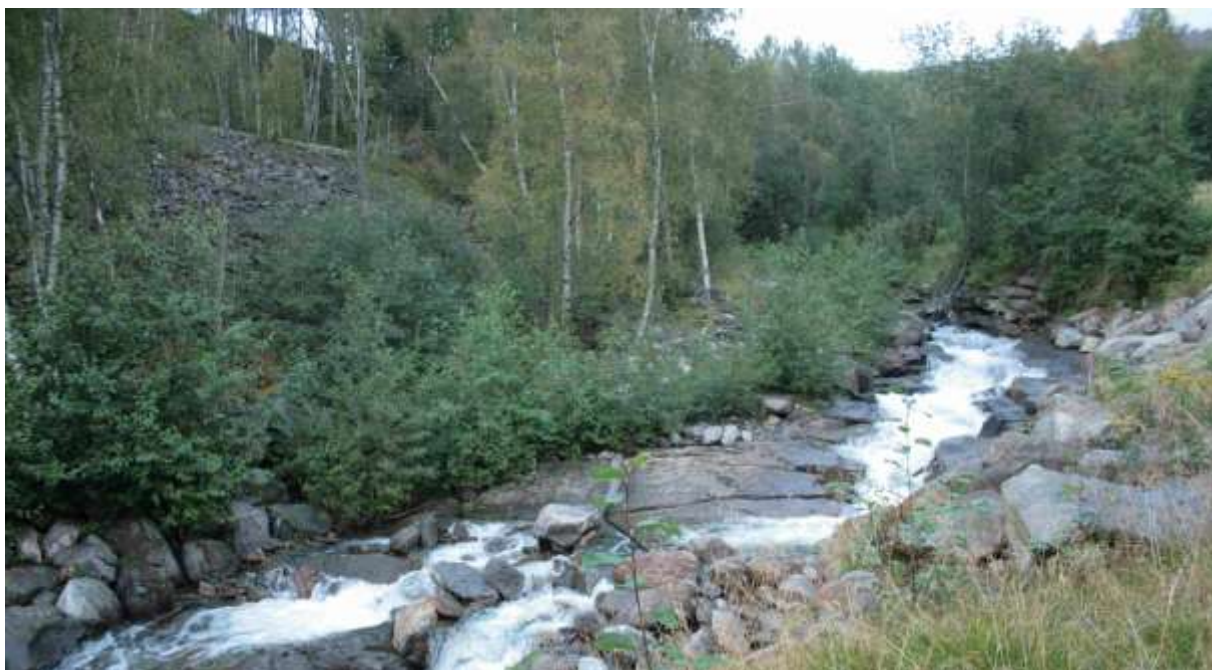
Figur 7. Her ser en Rådåe rett etter krysningen av jernbanen. Det er sprengt ut tunnel under jernbanen for elva og uren vi ser oppe til venstre på bildet er trolig tippområde fra tunnelbyggingen. Langs elva ser en at det vokser noe gråorkratt i tillegg til litt ung bjørk, noe som tyder på at det har vært hogd langs elva for ikke så veldig lenge siden. (Foto; Bioreg AS ©).

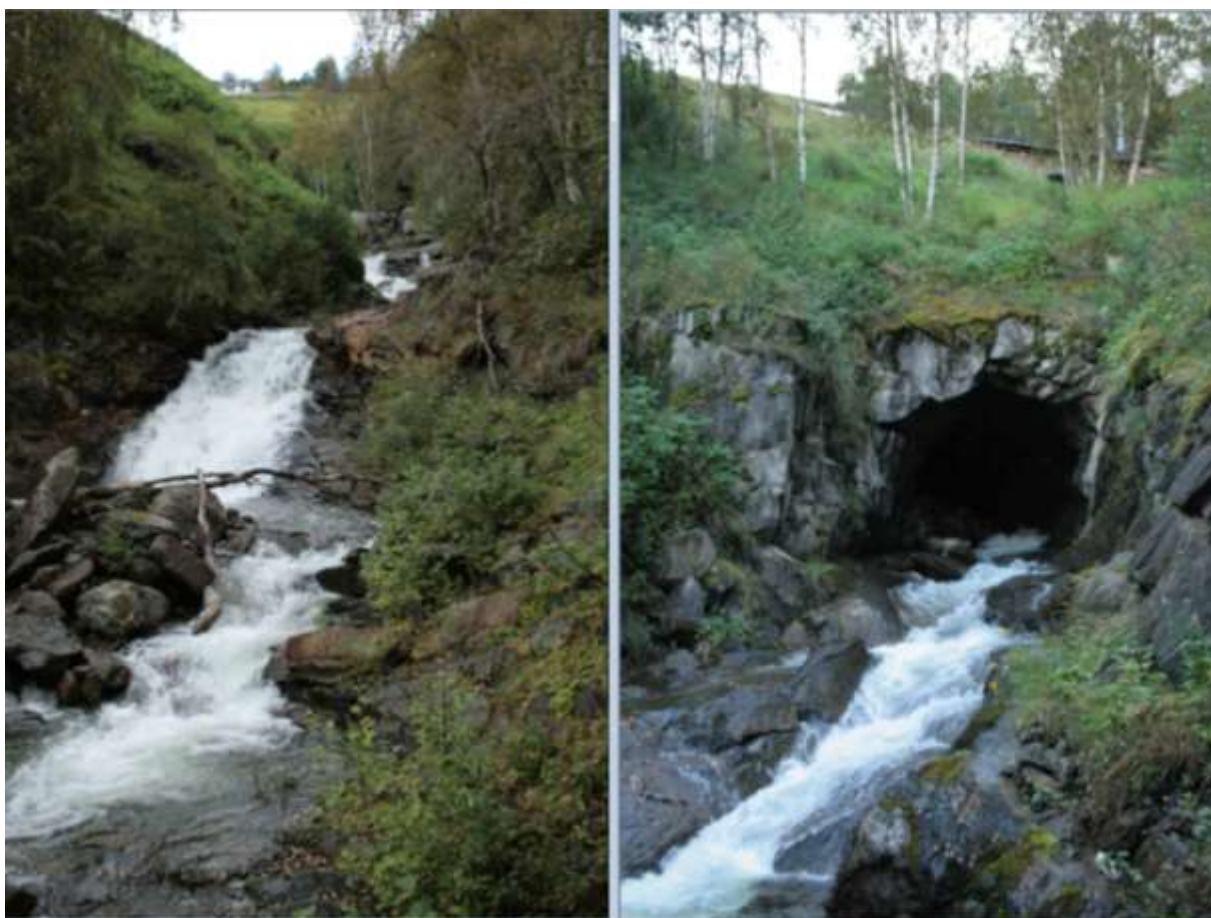
Figur 12. Bildet til venstre viser Rådåe oppstrøms jernbanen. Trolig har det havnet en del stein etter åkerrydding i elva i dette området, men storflommen i 2006 har nok også satt sine spor. Til høyre ser vi at elva kommer ut av tunnelen nedenfor jernbanen. (Foto; Bioreg AS ©).

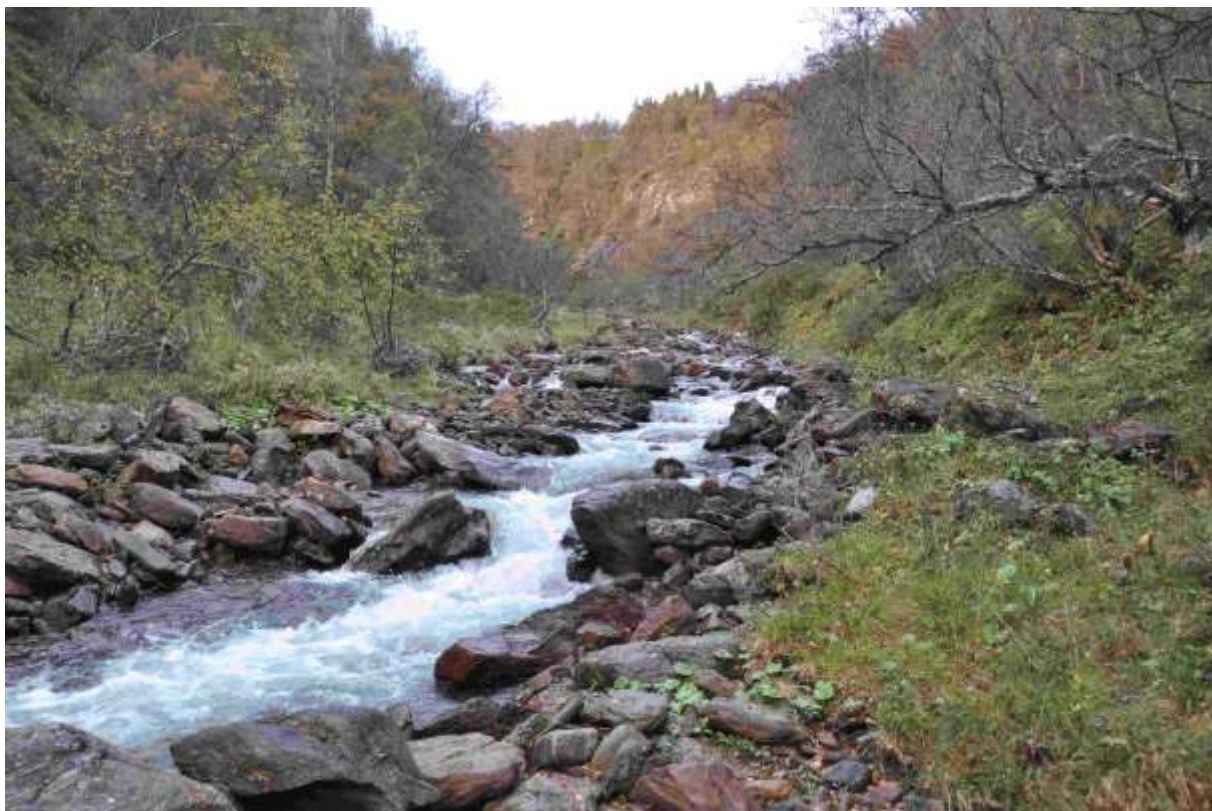
Figur 13. Fra Åteigen og ca halvveis opp mot inntaket gjør Rådåe en sving mot venstre i terrenget sett oppstrøms. Det er vel i denne delen at kløfta er på det dypeste. Som en ser sentralt på bildet, så er det også noen bergvegger i kløftsidene uten at det ble funnet noe spesielt der. Lenger oppe blir kløfta trangere og mere v-formet enn her. Som en ser er det bjørkeskogen som dominerer, men oppe på brinken mot horisonten kan en også se noen større grantrær. Dette blir i nærheten av rørgata. En ser også tydelig at hestehov er en artene som dominerer langs selve elvestrengen. (Foto; Oddvar Olsen ©).

Ved oppdateringen i jan/feb 2016 ble det vurdert hvorvidt Rådåas bekkekløft burde beskrives og avgrensnes som en prioritert naturtype og da eventuelt som en skogsbekkekløft etter de nye faktaarkene tilpasset NiN (2014). Vurderingen viste at denne bekkekløfta manglet de kvalitetene

som kreves for å kunne kartlegges som en prioritert naturtype. Størrelsen på kløfta var riktignok godt over minstemålet for kartlegging, både hva gjelder lengde, høydeforskjell og helning på dalsidene. Ellers mangler den det meste slik som eldre skog, dvs det var i det hele tatt lite skog i det meste av kløfta og det som fantes var stort sett ung lauvskog som bjørk osv. At det knapt fantes verken bladlav eller strylav o.l. viser at trevegetasjonen mangler helt kontinuitet. Videre manglet kløfta spesielle habitattyper karakteristisk for bekkekløfter. Slike habitattyper omfatter ekstremfuktig skog i kløftebunnen, lysåpen og stabilt fuktig bergveggskog, åpen blokkmark med stabilt høy luftfuktighet, fosserøykmiljø og konsentrasjon av våte læger i bekkeløpet. Så vidt vi kunne se fantes ingenting av dette i kløfta. Heller ikke minstekravet til artsmangfold blir oppfylt i og med at minstekravet i følge faktaarket skal være minimum 3 kjennetegnende arter og 2 NT/DD-arter. Det kan bemerkes at bekkekløfter i kontinentale strøk som dette (C1) er rødlistet som nær truet (NT).

Kløfta innehar likevel et visst potensiale for sjeldne og rødlistede arter knyttet til baserik berggrunn/baserike lausmasser. Flere steder i kløfta finnes mindre bergvegger og noen svært små overheng. Om disse ikke huser særlig mange fuktrevende arter, kan de likevel huse basekrevende arter. Det samme gjelder for baserike lausmasser langs elvekantene og i skråningene der elva har gravd. En påviste da også arter som skjøtmose, kalkflik (NT), rødklokkemose og vinvrangmose, som er å regne som basekrevende arter knyttet til de miljøene som er nevnt ovenfor. Siden kløfta ikke blir registrert, så kan det ved grundigere undersøkelser i området være aktuelt å kartlegge områder med rik berglendt mark så sant flere rødlistede arter påvises.

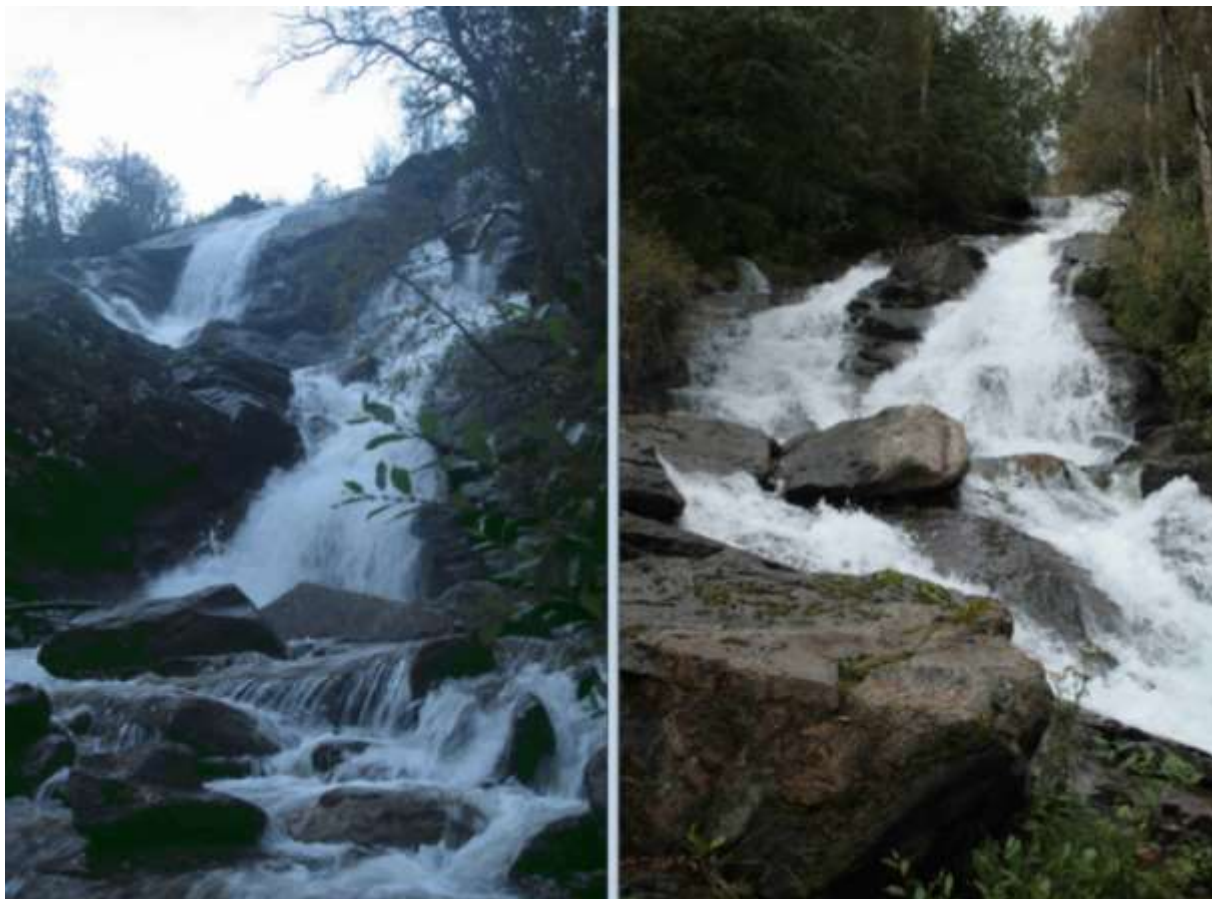
Figur 14. Bildet til venstre viser den øverste litt større fossen i Rådåe. Den ligger ca på høyde med Ruste og kan sees godt fra andre siden av dalen ved høy vannføring. Den andre ligger noe lenger ned og er betydelig mindre eksponert for innsyn utenfra. (Foto; Bioreg AS ©).

Rett ned for øvre vei går elva i flere små fall og stryk som til sammen danner et parti med bergvegger i flere retninger, og noe fosserøyk. Normalt har vel Rådåe betydelig lavere vannføring enn den hadde da den ble kartlagt av oss den 2. sep 2011. Det betyr at det er høyst usikkert om fosserøyken påvirker særlig mye mer enn en relativt smal sone langs elva på denne strekninga eller aller helst at det normalt ikke er noen fosserøyk i det hele tatt. På stein oppe på elvebredden ble det funnet skåldoggslav. Det kan være potensial for andre og mer krevende arter i området, men vi anser det ikke som særlig sannsynlig. Videre nedover er elva preget av bratte skråninger med lauvskog og en del høystauder, andre steder er feltsjiktet preget av naturengplanter. Dette brytes bare opp noen få steder der det kommer bekkesig inn i elva. Under jernbanen går elva i utsprengt tunnel. På nedsida av jernbanen er det stort sett elvebredd i form av forbygging, og elva blir også slakkere. Alt i alt ble det ikke registrert spesielle verdier for biologisk mangfold langs elva mellom Ruste og Lannem.

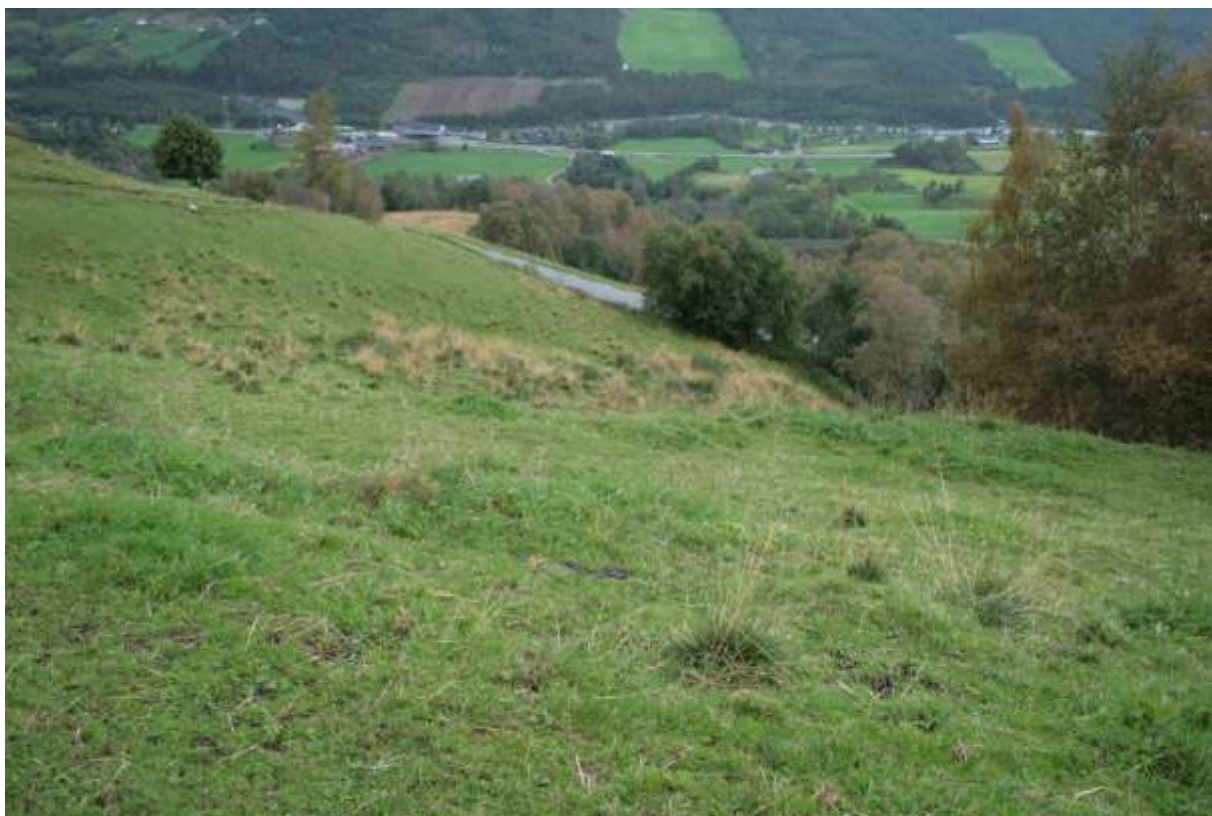
Figur 16. Bildet er tatt litt nedenfor Ruste og vi regner med at rørgata vil komme her et sted. Trolig vil det være best å la rørgata passere et stykke fra elva i dette området I bakgrunnen ned mot E6 ser vi gardsveien opp til Lannem der kraftstasjonen er planlagt plassert. (Foto; Bioreg AS ©).

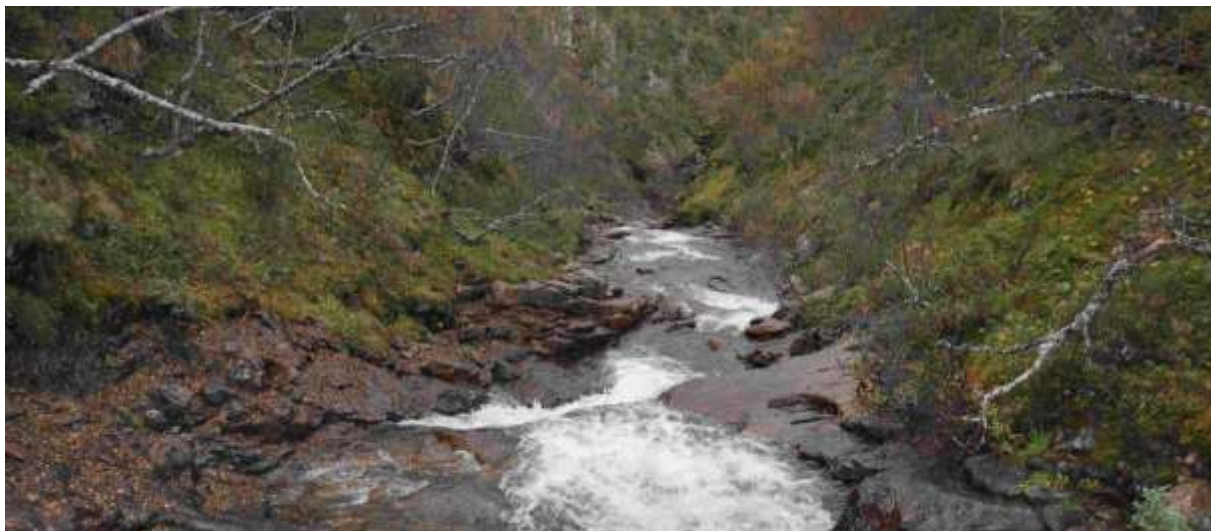
Figur 23. Øverst er bekkekløfta mere v-formet og trangere enn den er lenger nede. Om dette har noen betydning for forekomstene av uvanlige moser og lav er imidlertid noe usikkert. Kløfta er i hovedsak sørvendt og kontinental, og det er dermed ikke forventet at den skal huse spesielt fuktikrevende kryptogamer. (Foto; Bioreg AS © 02.09.2011).
