**Omlegging av E39 ved Liabø i Halså kommune på  
Nordmøre.**

**Virkninger på biologisk mangfold**

Bioreg AS Rapport 2012 : 12

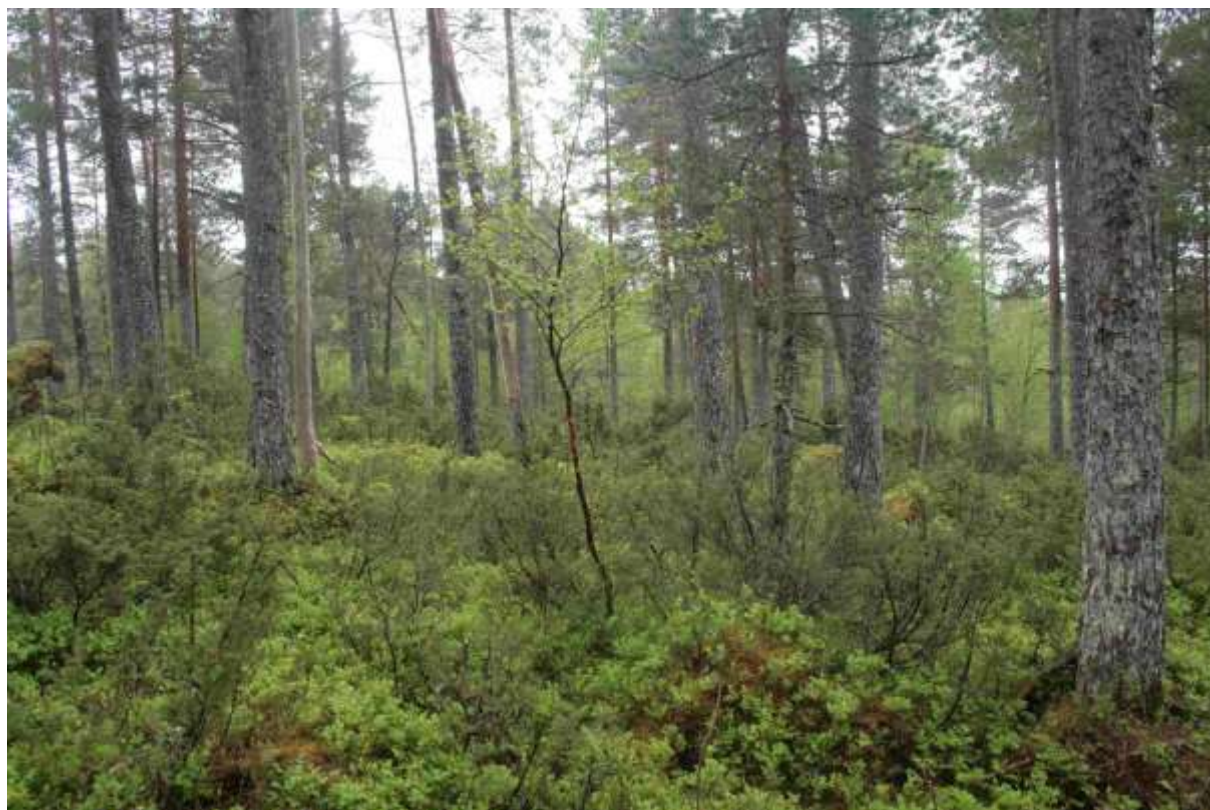
**Figur 1. Framsida;** Dette bildet viser typisk furuskog rett øst for traseen ved området øst og nord for Ålandsbekken. Det ble observert litt gubbeskjegg (NT) på enkelte av disse furutrærne, noe som viser at naturskogpreget fremdeles er i behold i dette forholdsvis avgrensede området. Som en ser så er det typisk en god del eier i busksjiktet her, mens blåbær dominerer i feltsjiktet. Ellers er det grunn til å merke seg at det er ganske god sjikting her, noe som viser at det tradisjonelt har blitt plukkhogd. (Foto: Øystein Folden AS © 28.05.2012).

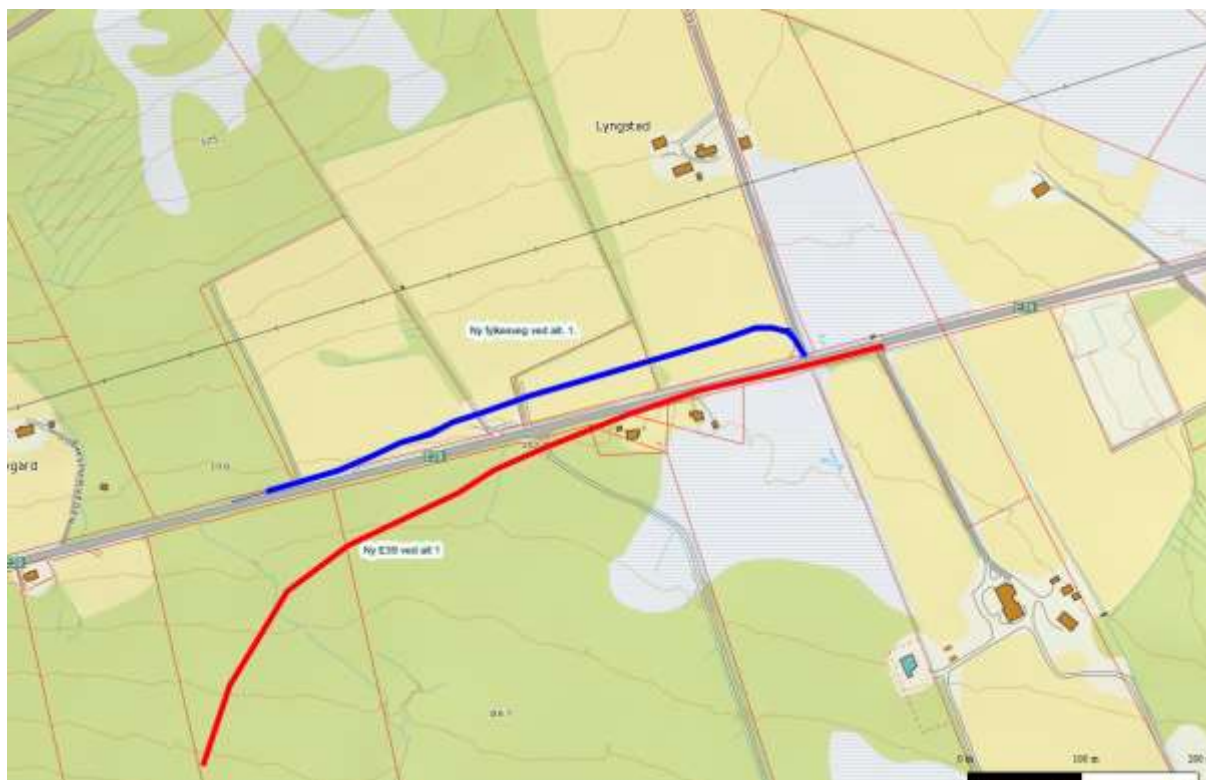
Figur 2. Kartutsnittet viser ei grov skisse av situasjonen der ny trasé for E39 forlater den gamle. Det som vil bli ny fylkesveg vil i hovedsak følge gammel trasé, men vil bli lagt parallelt med den gamle noen hundre meter fra krysset. Den nye vegen vil komme til å bli lagt over fulldyrka eng som er uten verdi for biologisk mangfold. Den nye E39 vil gå gjennom et hogstfelt som er uten interesse for biologisk mangfold. Se bilde s. 7.

Ved valg av alt. 1 vil fylkesvegen knapt bli forandret i forhold til hvordan den er nå. Bare et kort stykke der den nye E39 forlater den gamle vil den nye vegen bli bygd parallelt med gamle E39. Den nye vegen berører kun dyrkamark som er uten verdi for biologisk mangfold.

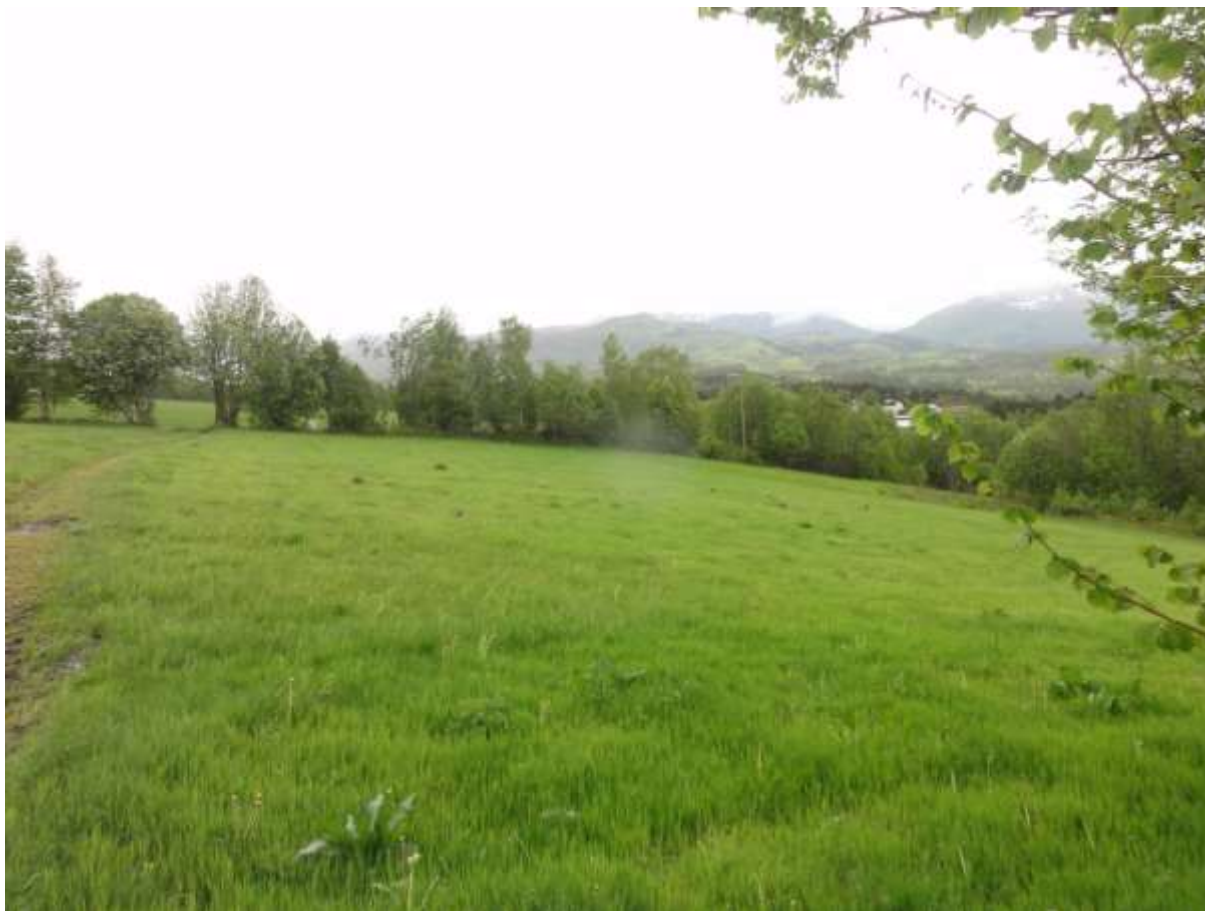
Figur 3. Dette bildet viser landskapet østover fra Utistu. Det kommer ikke så tydelig fram på bildet, men på noen strekninger langs skogen ca midt på bildet er det opplagt steingjerde. (Foto; Finn Oldervik, Bioreg AS © 28.05.2012).

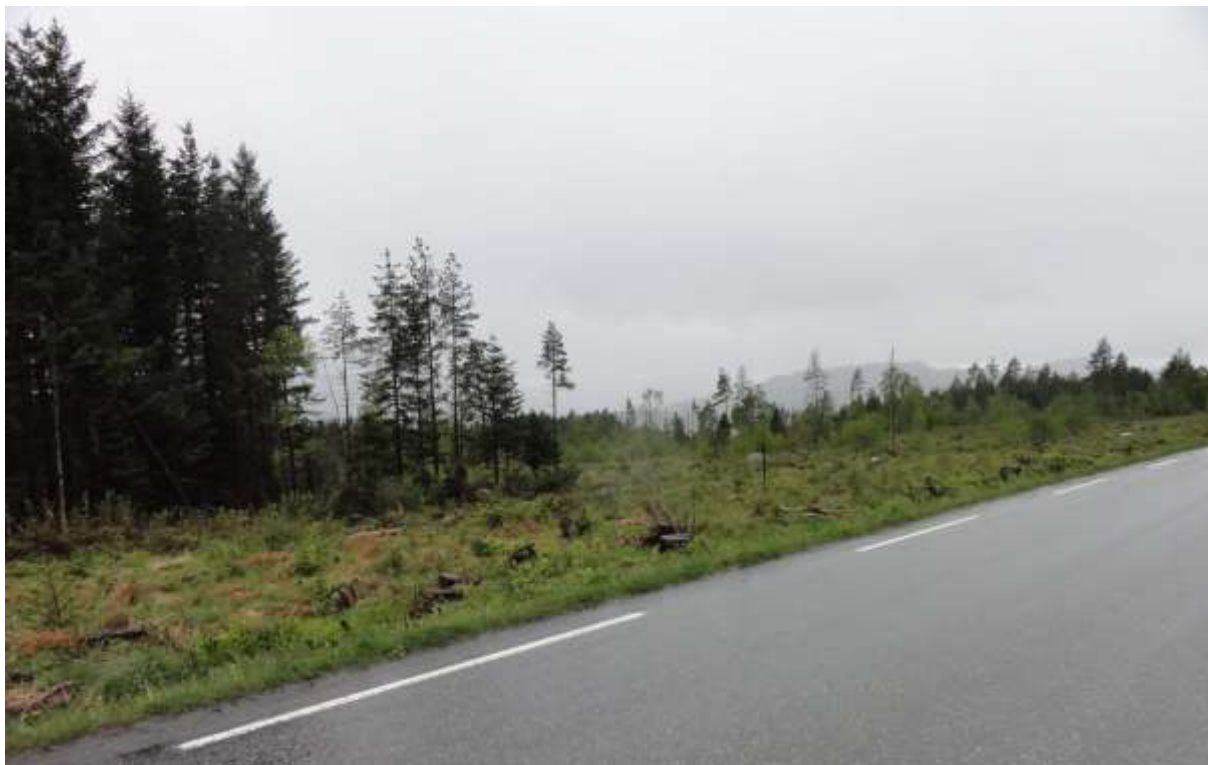
Figur 4. Det er ca her at den nye vegen "forlater" den gamle. Den vil så smått begynne å ta av litt lenger til venstre, men vil etter hvert svinge av nedover dette /hogst/plantefeltet (grøftet myr). (Foto; Finn Oldervik, Bioreg AS © 28.05.2012).

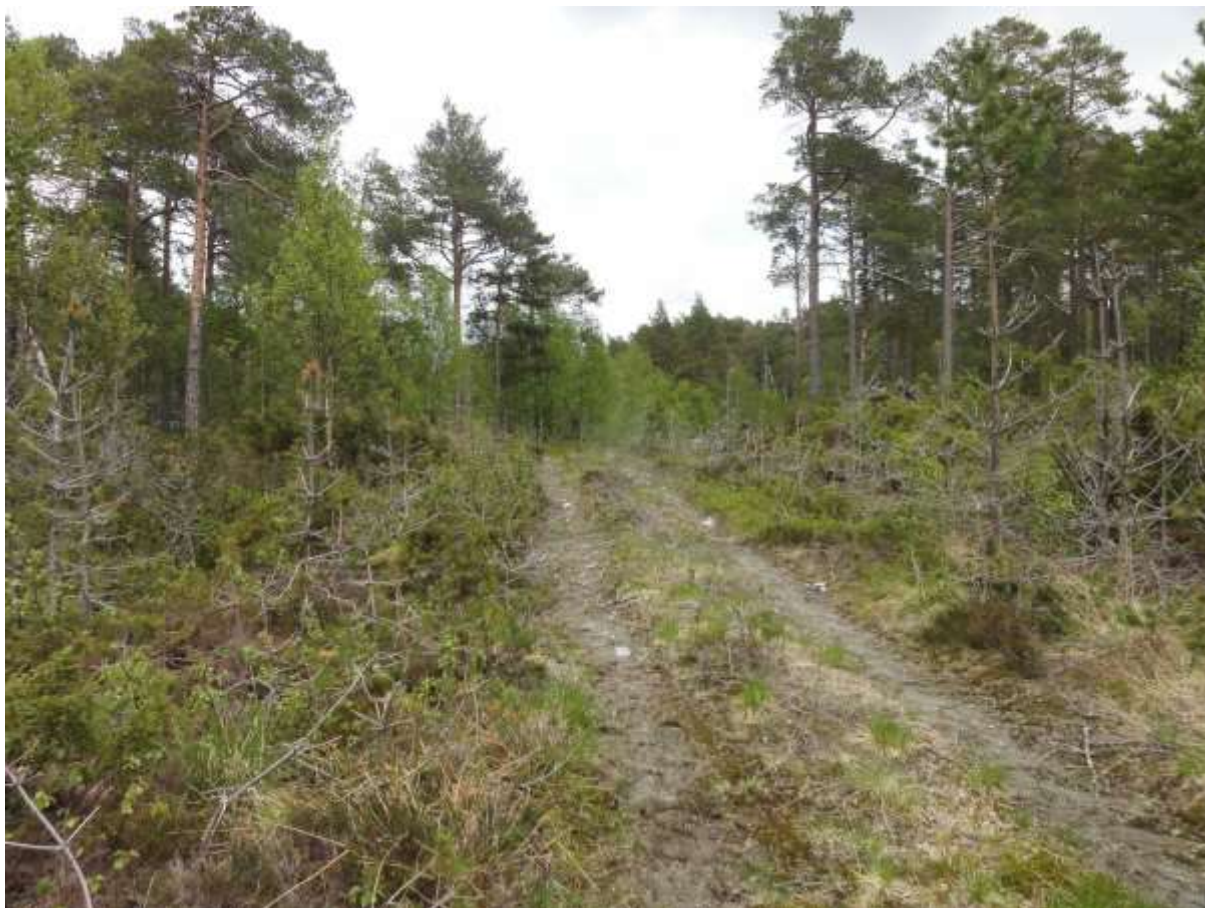
Figur 5. Dette bildet viser et parti fra stikkvegen som følger en eksisterende skogsveg. Her er det furudominans, men som en ser så er det også noe ung bjørkeskog lenger framme. Det ble ikke registrert verdier som har betydning for biologisk mangfold på denne strekningen. (Foto: Finn Oldervik, Bioreg AS © 30.05.2012).

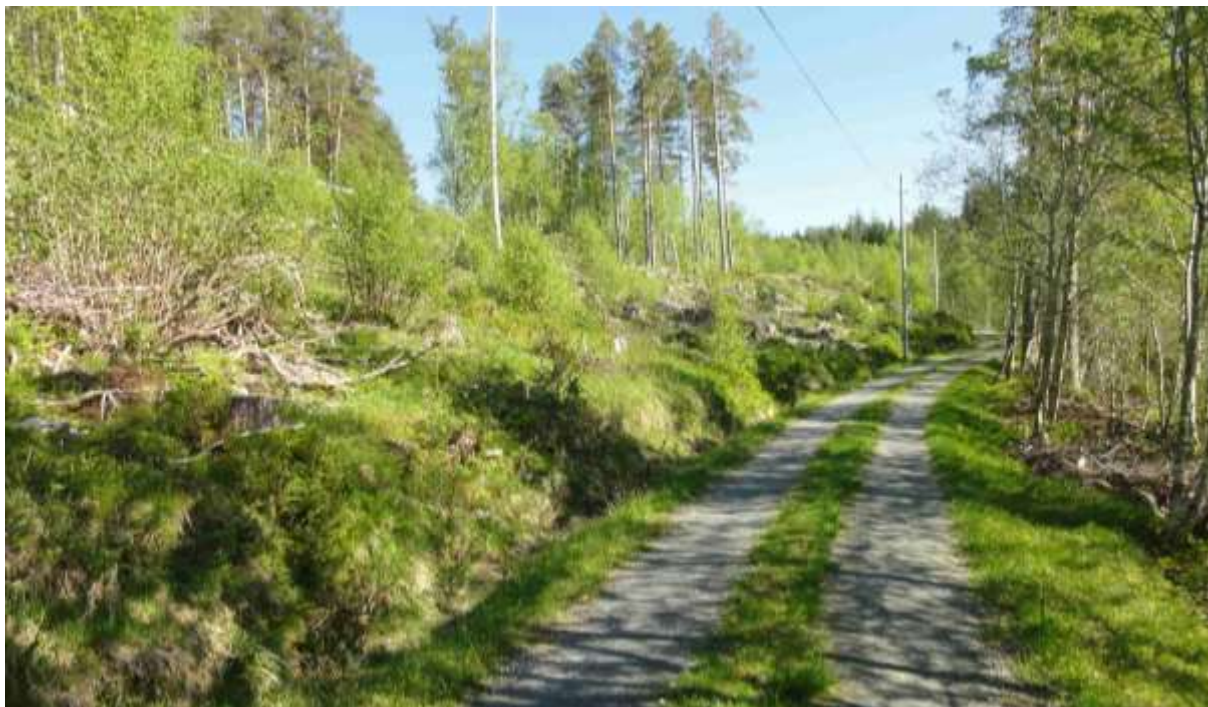
Figur 6. Her er traseen tegnet slik at den skal komme mellom denne vegen og eksisterende veg som vi skimter noe høyere oppe. Her det hogstfelt med litt innslag av ungt hasselkratt. (Foto; Finn Oldervik, Bioreg AS © 26.05.2012).

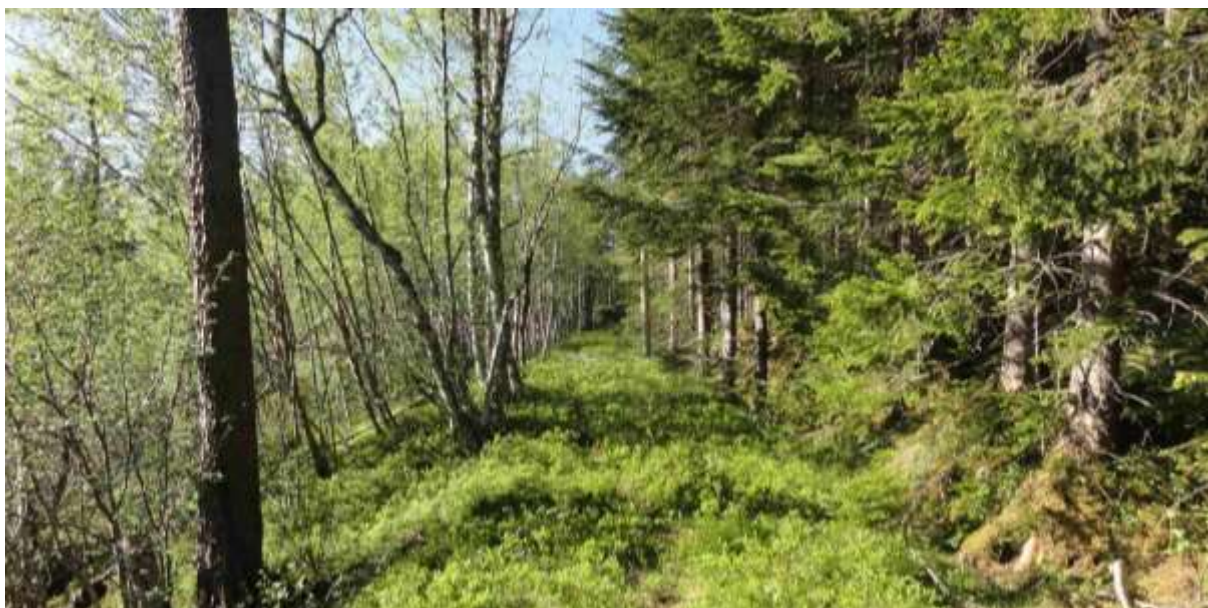
Figur 7. Bildet viser et parti fra det som trolig er en eldre bygdeveg. Bildet er tatt mot nord og som en ser så er det plantet gran på østsiden av vegen, mens det er noe innslag av boreal lauvskog på vestsiden. Det dreier seg så å si utelukkende om blåbærskog. (Foto; Finn Oldervik, Bioreg AS © 26.05.2012).

Videre derifra vil veien komme til å gå langs noe som trolig er en gammel bygdeveg der det er granplantasjer på venstre side når en står med fronten sørover og triviell blåbærlauvskog derifra og i retning sjøen. Den gamle vegen må betraktes som et kulturminne som om mulig, bør bevares. Det gjøres best ved å legge vegen inne i granskogen. På denne strekningen vil en nedenforliggende naturtypelokalitet kunne påvirkes negativt hvis en ikke er påpasselig med å hindre avrenning av betydning til bekkesystemet. Det er hovedsaklig under anleggsarbeidet at dette kan være et problem.

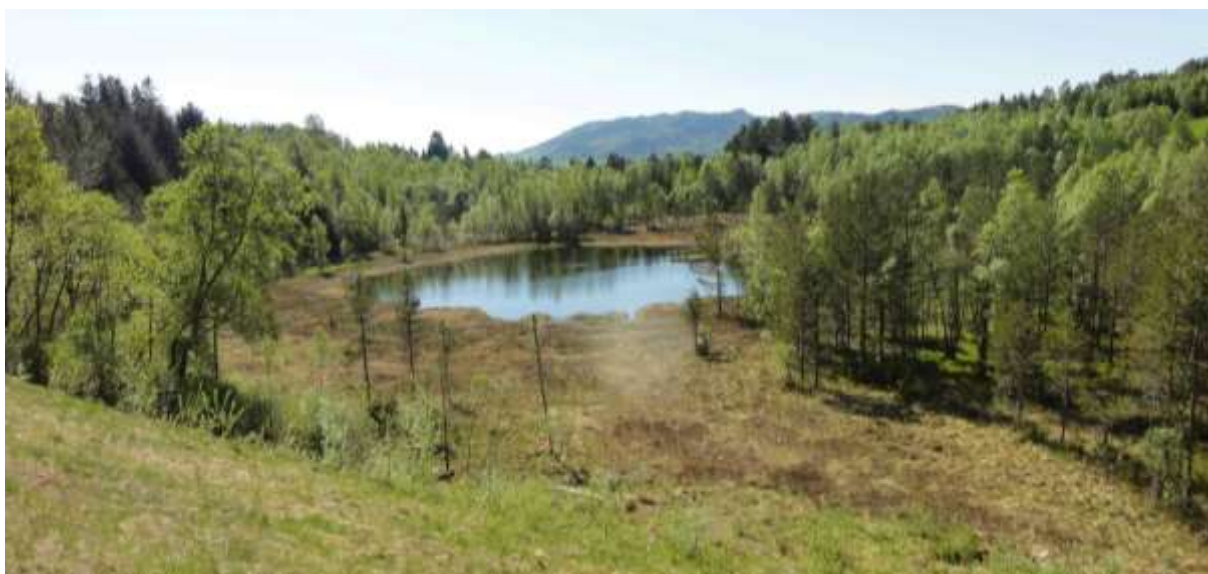
Figur 9. Bildet er tatt fra eksisterende E39 og viser det omtalte tjernet mellom Åfarlia og Gjengstøa. Det er ei lita porsmyr som går fra tjernet og i retning vegen, mens det er et parti med ung furuskog nord for porsmyra. Enda lenger nord vil traseen berøre noe dyrkamark før den går sammen med eksisterende E39 igjen. (Foto; Finn Oldervik, Bioreg AS © 26.05.2012).

Rett nord for Åfarlia vil den nye traseen igjen komme inn på den eksisterende veien et kortere stykke før den på nytt blir lagt vest for denne. I begynnelsen er det dyrkamark uten spesielle verdier for biologisk mangfold, men traseen får så nærføring til et mindre tjern som tidligere er utskilt som egen naturtype. Beskrivelse av dette ligger i Naturbase og selve vatnet ble ikke reinventert av oss. Traseen vil passere øst for tjernet, - over en relativt fast rygg med ung furuskog og videre over ei lita porsmyr uten spesielle verdier. Også på denne strekningen vil den nedenforliggende naturtypelokaliteten kunne påvirkes negativt hvis en ikke er påpasselig med å hindre avrenning til bekkesystemet og selve myra, særlig under anleggsarbeidet. Sør for porsmyra vil traseen igjen komme inn på eksisterende trase og planområdet for prosjektet slutter her. Det ble observert livlig fiskevak i tjernet ved inventeringen den 26.05.2012.

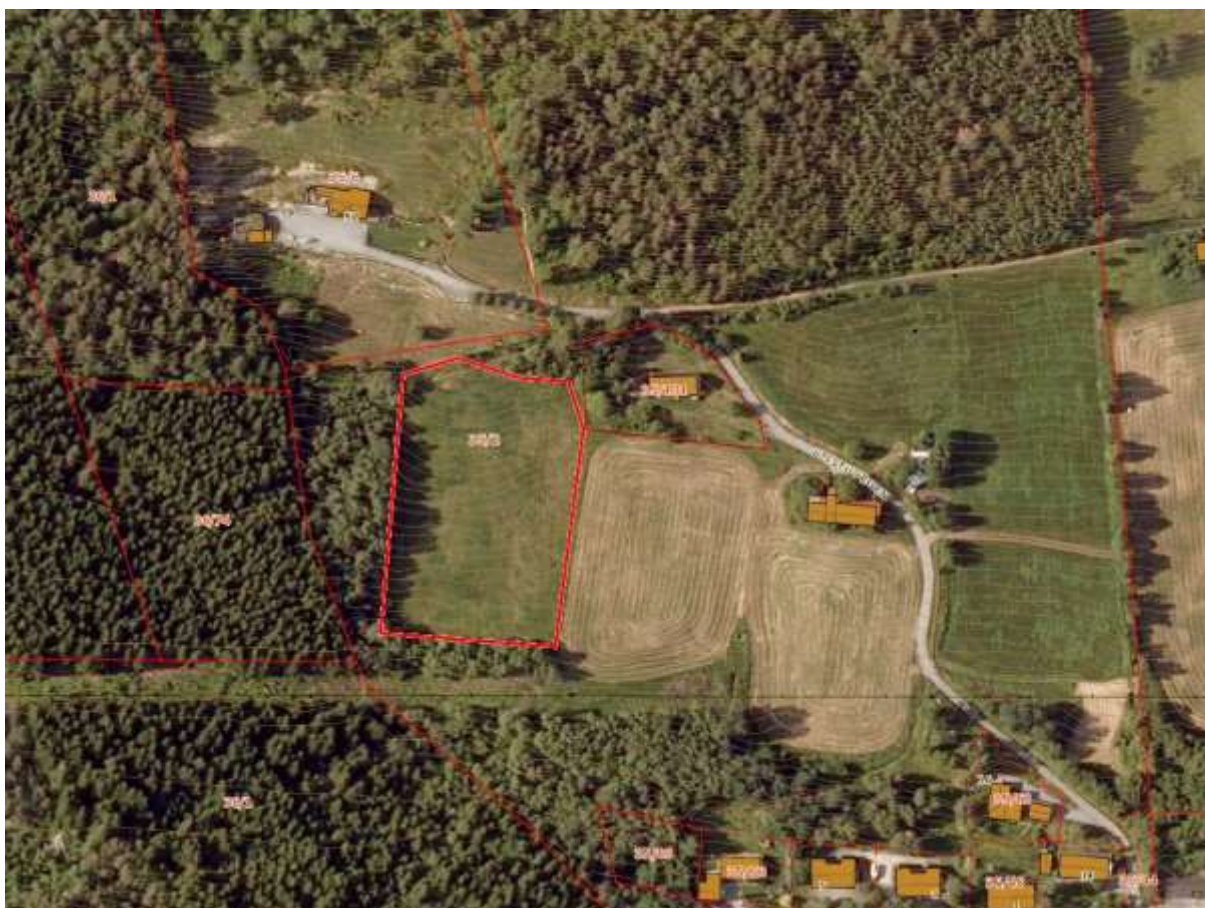
Figur 10. Bildet viser avgrensingen av slåttemarkslokaliteten på Liabø, Utistu (35/2). Areal 6,8 da.

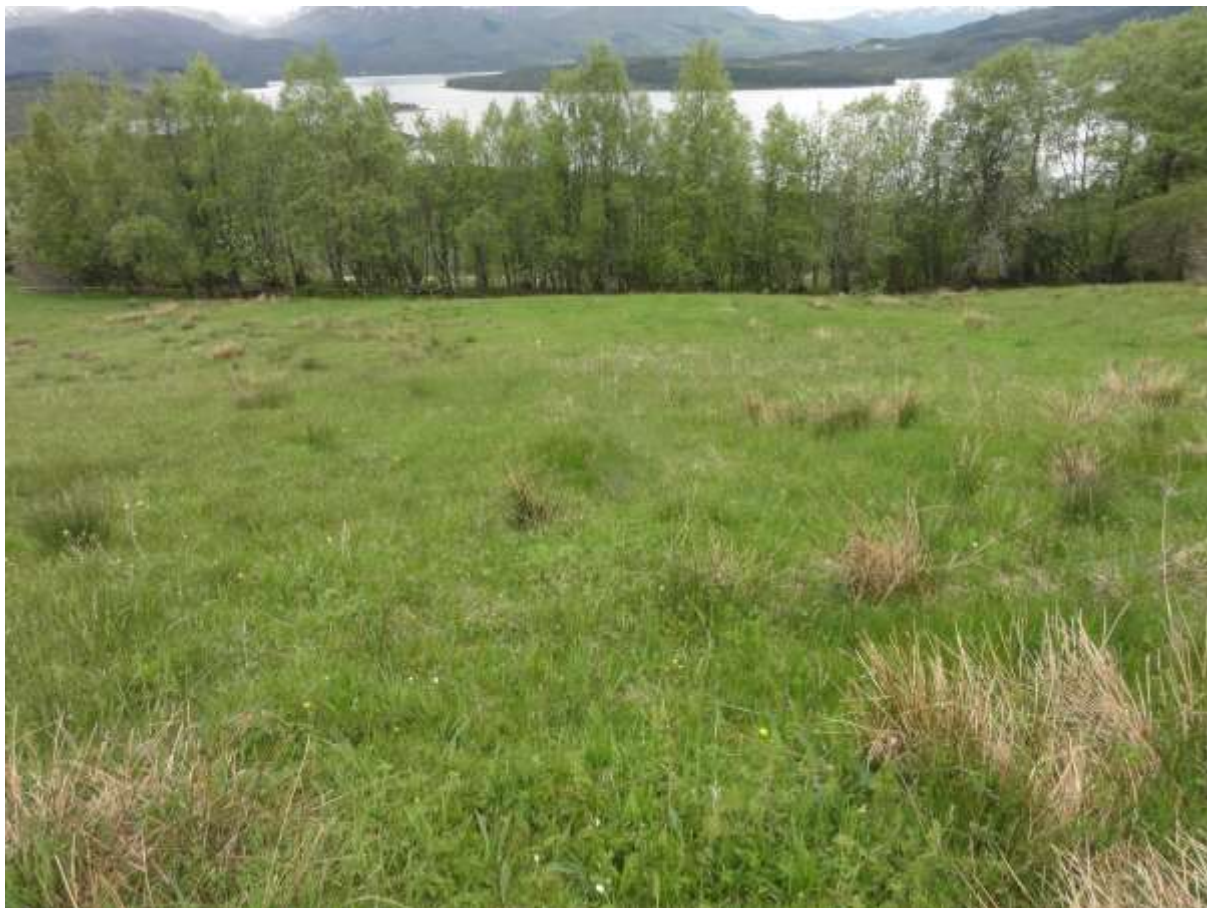
Figur 11. Bildet viser deler av den største av slåtteengene ved Utistu, Liabø. Smalkjempe og gulaks var av de dominerende artene her, men det ble også observert ganske mye jordnøtt. (Foto; Finn Gunnar Oldervik, Bioreg AS © 30.05.2012).

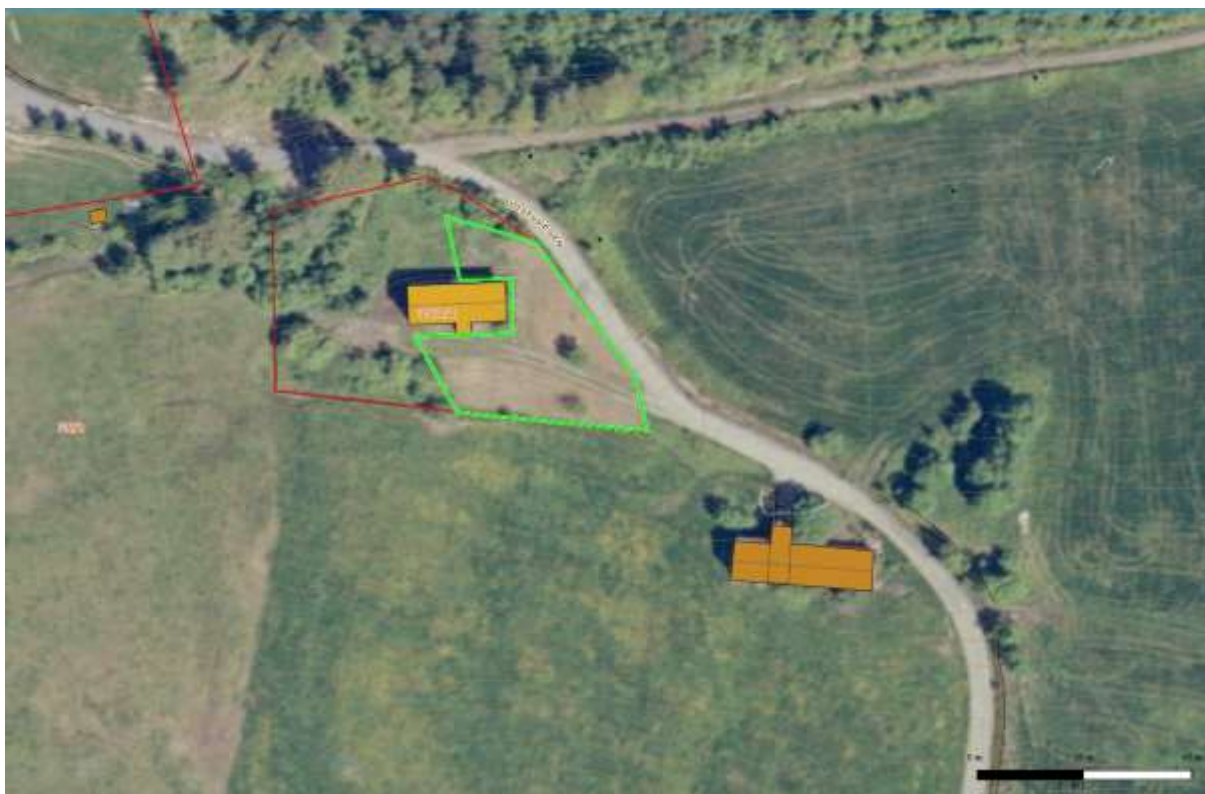
Figur 12. Det grønne polygonet ved våningshuset i Utistua viser hvor denne aktuelle slåttemarka ligger. Den utgjør ca 0,9 da.

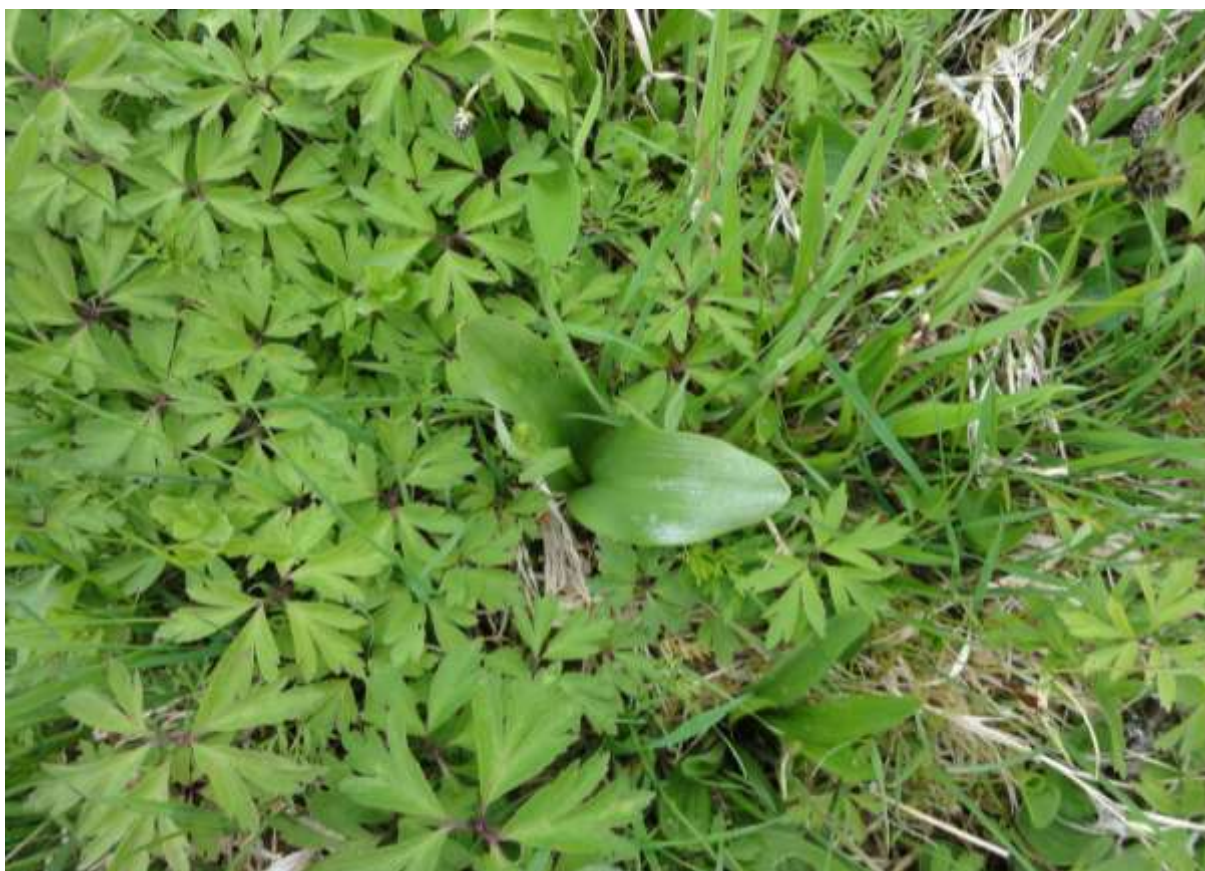
Figur 13. På den lille slåttemarka ved våningshuset på Liabø, Utistu ble det registrert en god del nattfiol og ellers kan en bla se både litt smalkjempe og jordnøtt, selv om hvitveisen til dels dominerer såpass tidlig på sesongen. Noe strø i bunnsjiktet, tyder på noe mangelfull skjøtsel i 2011. (Foto; Finn Gunnar Oldervik, Bioreg AS © 30.05.2012).

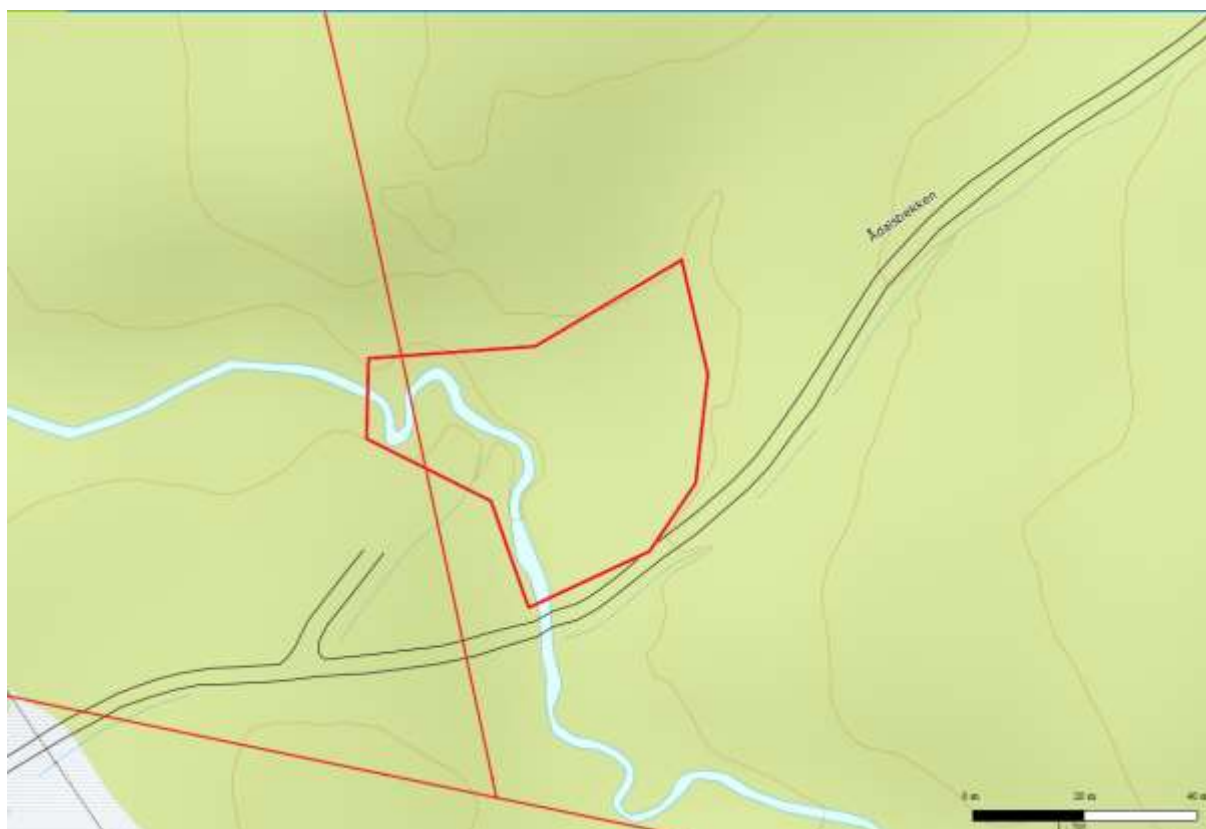
Figur 14. Kartutsnittet viser avgrensingen av gråor – heggeskogen ved Ålandsbekken.

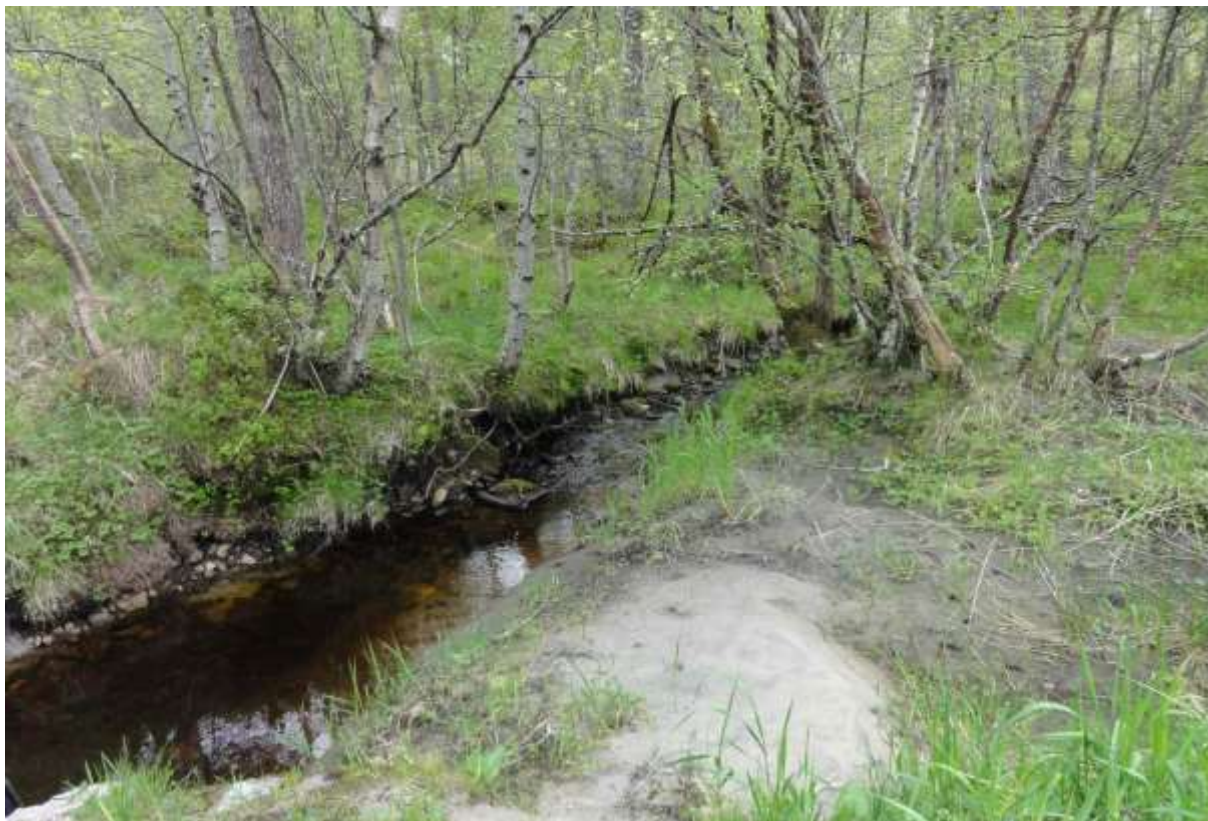
Figur 15. Bildet viser ikke akkurat den fineste delen av lokaliteten, men er tatt i en ytterkant rett nedenfor der en skogsvei krysser Ådalsbekken. Som en ser er det ført en del silt inn på lokaliteten her. (Foto; Finn Gunnar Oldervik, Bioreg AS © 30.05.2012).

**Bruk, tilstand og påvirkning:** Vi har ikke gjort undersøkelser omkring den historiske bruken, men regner med at det har vært beitet av husdyr her tidligere. Ellers virker lokaliteten å være stabil og foruten den tidligere nevnte vegen, så var det ikke synlige inngrep å observere innen eller nær lokaliteten. Gjennom traktorvegen går bekken i rør og på befaringsstidspunktet hadde den gravd seg gjennom vegen langs røret.

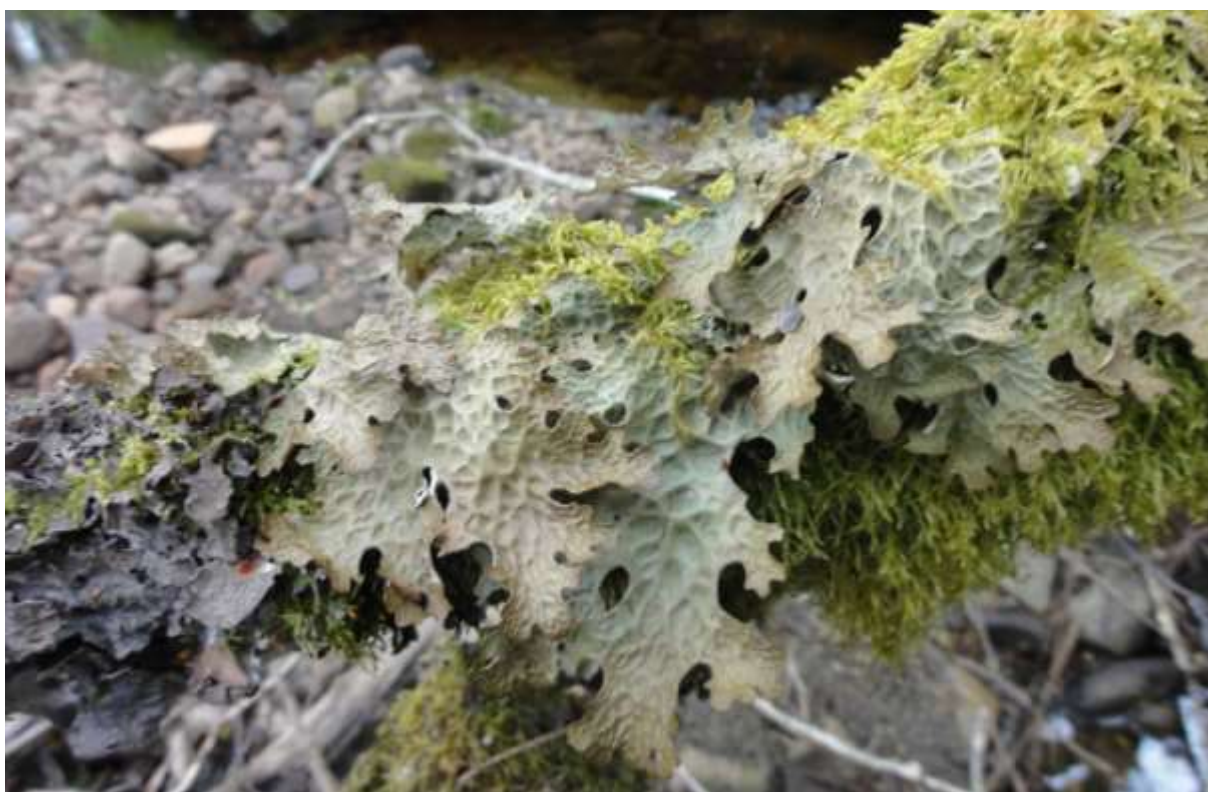
Figur 16. Det var ikke så mye å se til lungeneversamfunnet i gråor – heggeskogen ved Ålandsbekken, men på ei lita rogn ble det observert litt lungenever i tillegg til glattvrenge og grynvenge. (Foto; Finn Gunnar Oldervik, Bioreg AS © 30.05.2012).

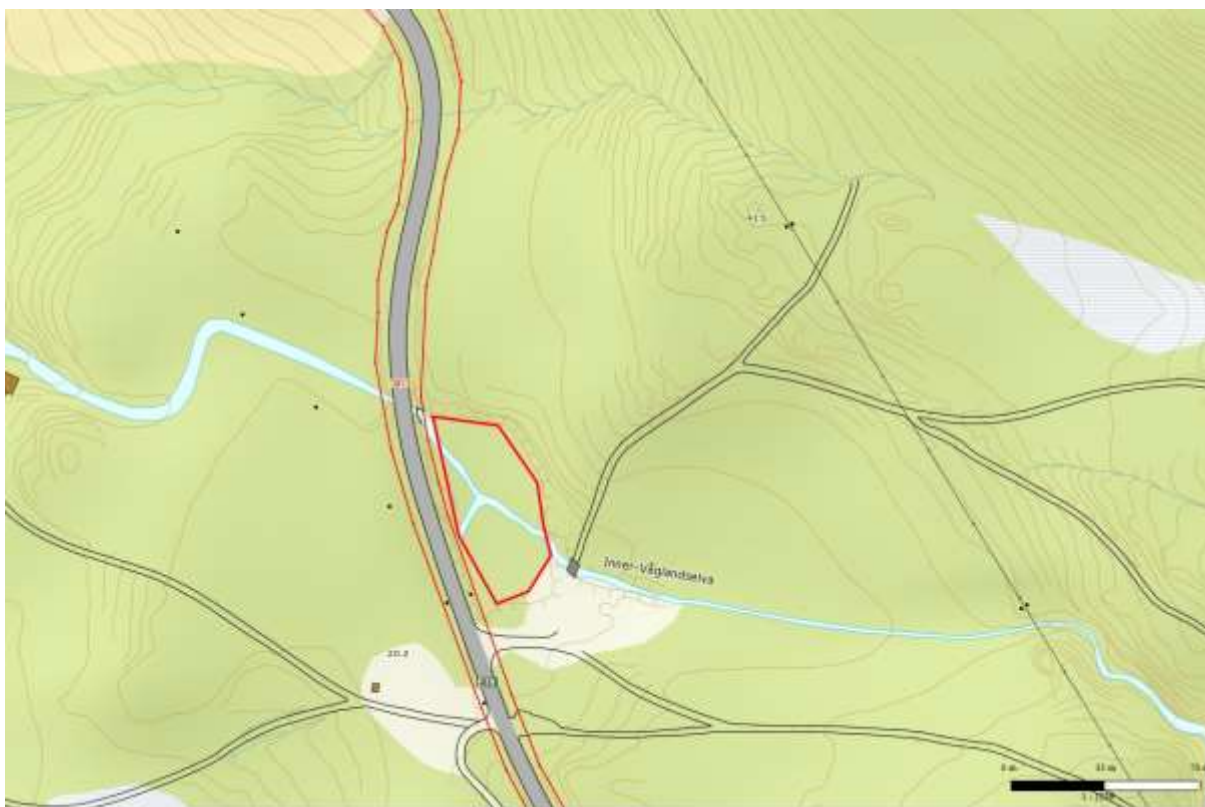
Figur 17. Kartet viser avgrensningen av gråor – heggeskogen ved Inner Våglandselva.

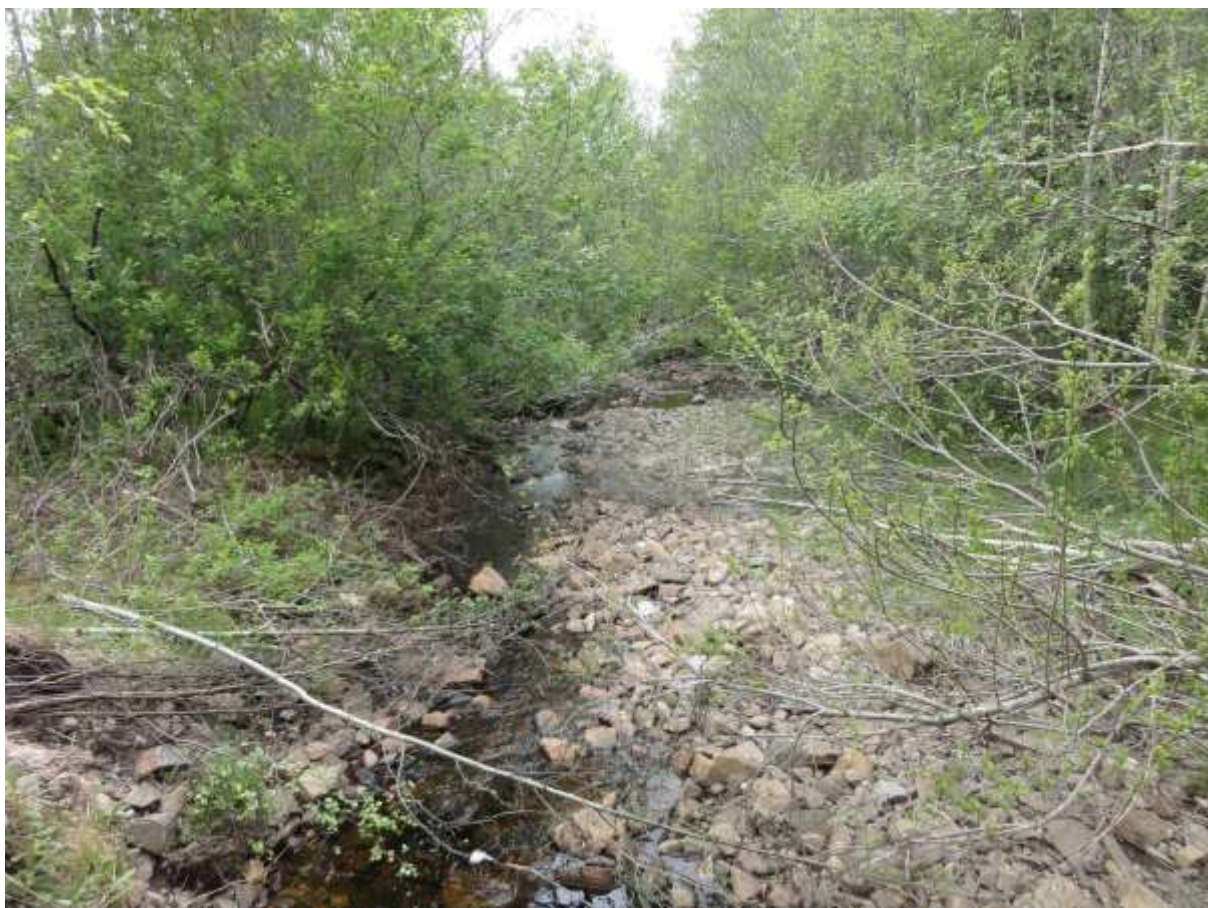
Figur 18. Bildet er tatt i retning E39 fra brua som krysser elva ved lunningsplassen. Som en ser er det ryddet litt kratt her, trolig for å gjøre det kjørbart for traktor fordi en ikke stoler på trebrua lenger. (Foto; Finn Gunnar Oldervik, Bioreg AS © 30.05.2012).

**Bruk, tilstand og påvirkning:** Vi har ikke gjort undersøkelser omkring den historiske bruken, men regner med at det har vært beitet av husdyr her tidligere. Ellers virker det meste av lokaliteten å være stabil og foruten den tidligere nevnte vegen, så var det også ryddet litt i kanten av lokaliteten. Lokaliteten ligger altså inntil E39 i vest og i sør og øst ligger det som nevnt en lunningsplass med adkomstveier.
