**Våtvollelva Kraftverk AS i Kvæfjord kommune i Troms  
Fylke**  
**Virkninger på biologisk mangfold**  
Bioreg AS Rapport 2012 : 18

På oppdrag fra Enerconsult AS har Bioreg AS gjort registreringer av naturtyper og rødlistearter i forbindelse med ei planlagt kraftutbygging av Våtvollelva i Kvæfjord kommune, Troms fylke. Ei viktig problemstilling har vært vurdering av behov for minstevassføring.

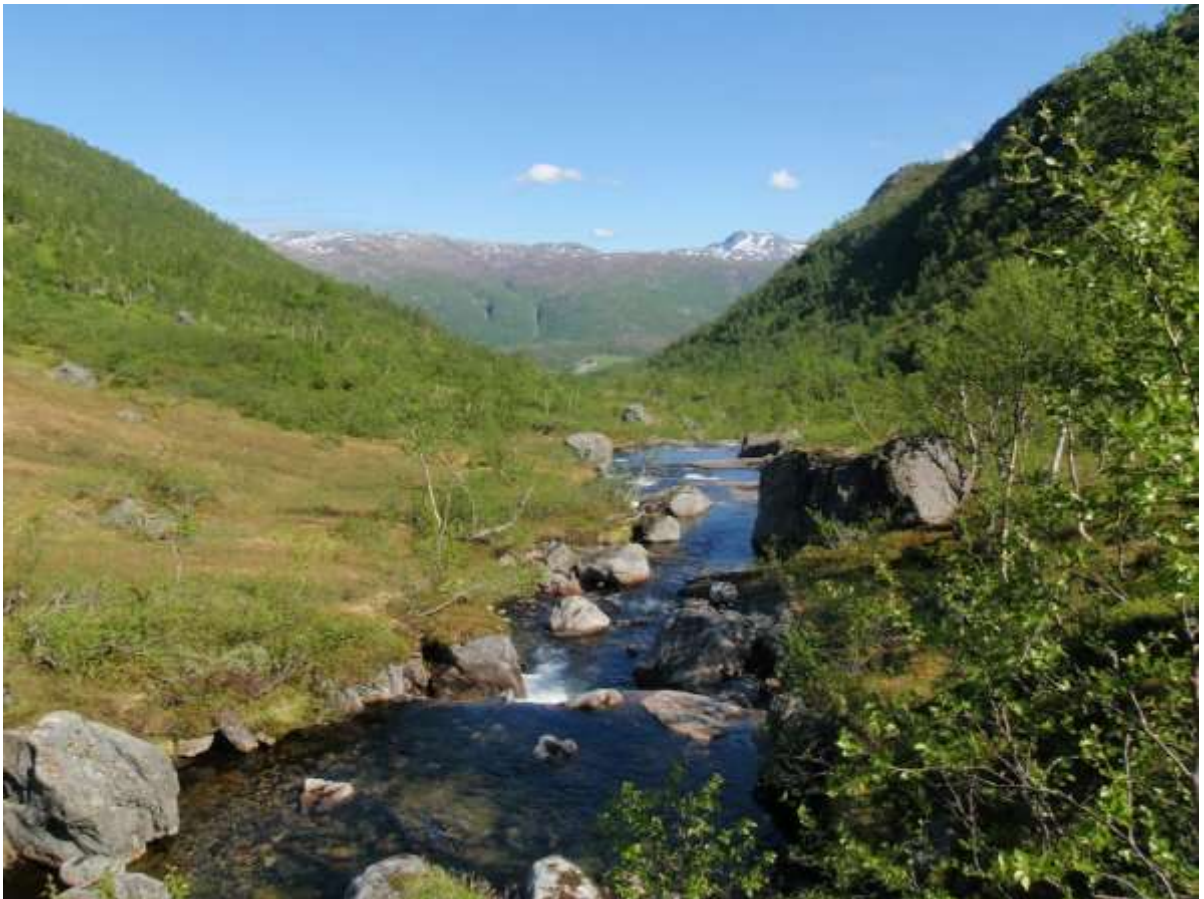
**Figur 1.** Bildet på framsida er tatt noe oppstrøms inntaksområdet i Våtvollelva, men nedstrøms elva, slik at selve inntaket blir liggende nede i bjørkeskogen ca midt på bildet . (Foto; Bioreg AS ©).

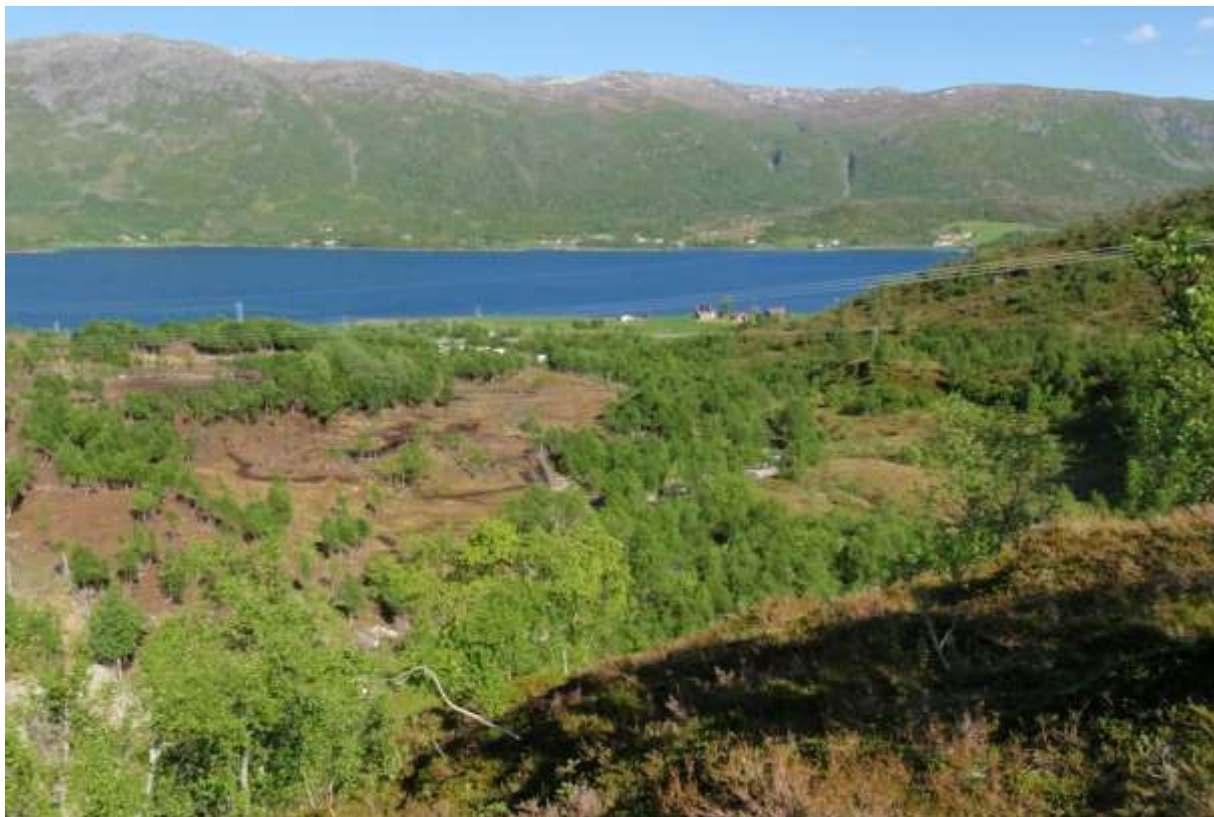
Figur 6. Bildet er tatt fra toppen av den første stigninga og viser det relativt flate partiet nederst i utbyggingsområdet. Elva kan skimtes gjennom skogen litt til høyre for midten av bildet. (Foto; Bioreg AS ©).

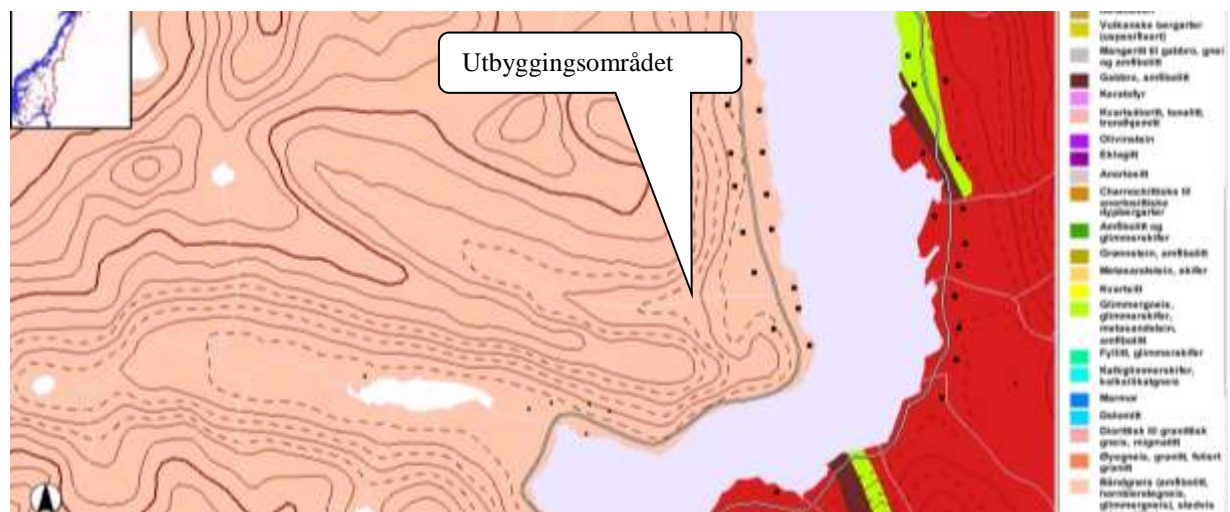
Figur 7. I berggrunnen i dette området er det mest harde gneiser, for det meste båndgneis med innslag av amfibolitt, hornblendegneis, glimmergneis, stedvis migmatittisk. (Kilde: NGU). Harde gneiser gir i regelen bare grunnlag for en fattig flora, mens de sistnevnte artene ofte kan føre til en noe rikere flora.

Berggrunnskartet viser at det i det meste av tiltaksområdet er mest harde og sure bergarter som ymse gneiser. Men det er også innslag av mjukere bergarter som amfibolitt, hornblendegneis og glimmergneis. (www.ngu.no). Det er oftest noe ulikt i hvilken grad disse sistnevnte bergartene vil påvirke plantelivet slik at mer krevende arter vil kunne opptre i området. I dette tilfellet ser det ikke ut til at berggrunnen gir noen spesielt rik flora og trolig er årsaken at mesteparten av den rike berggrunnen er dekket med ganske tykke lausmasser.

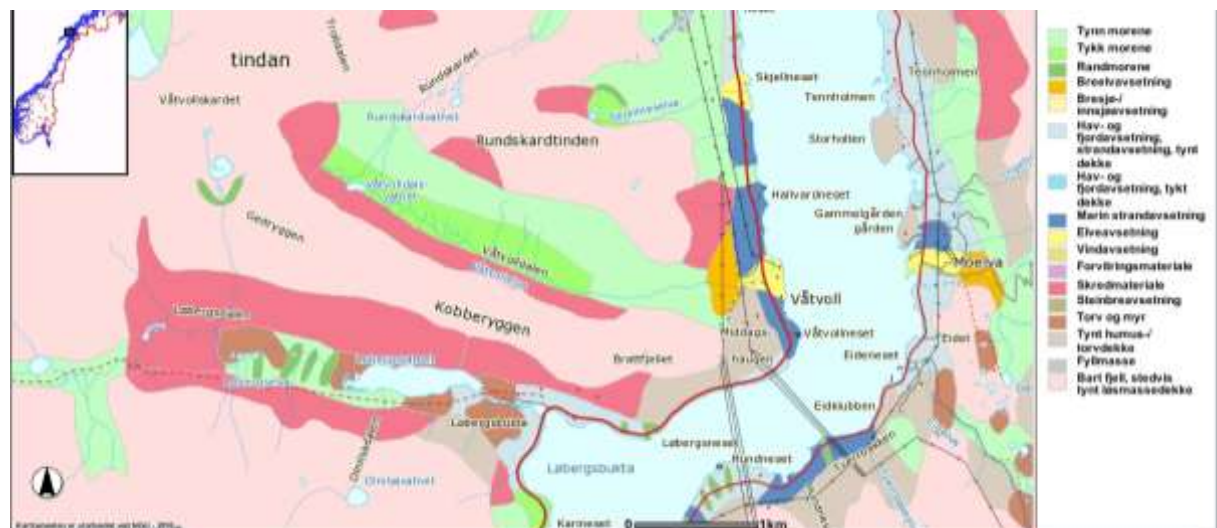
Figur 8. Innen dette utbyggingsområdet er det de fleste steder godt om lausmasser. Det gjelder så vel langs elva som langs rørtraseen. Nederst ser en at det både er innslag av breelavsetning og vanlig elveavsetning i tillegg til marin strandavsetning på begge sider av elva. (Kilde NGU).

Lausmasser er det ganske mye av i det meste av utbyggingsområdet. I det forholdsvis flate partiet nederst er det både vanlig elveavsetning og breelavsetning. Lenger oppover langs elva og langs den planlagte rørgata er det morenemasser av variabel tykkelse.

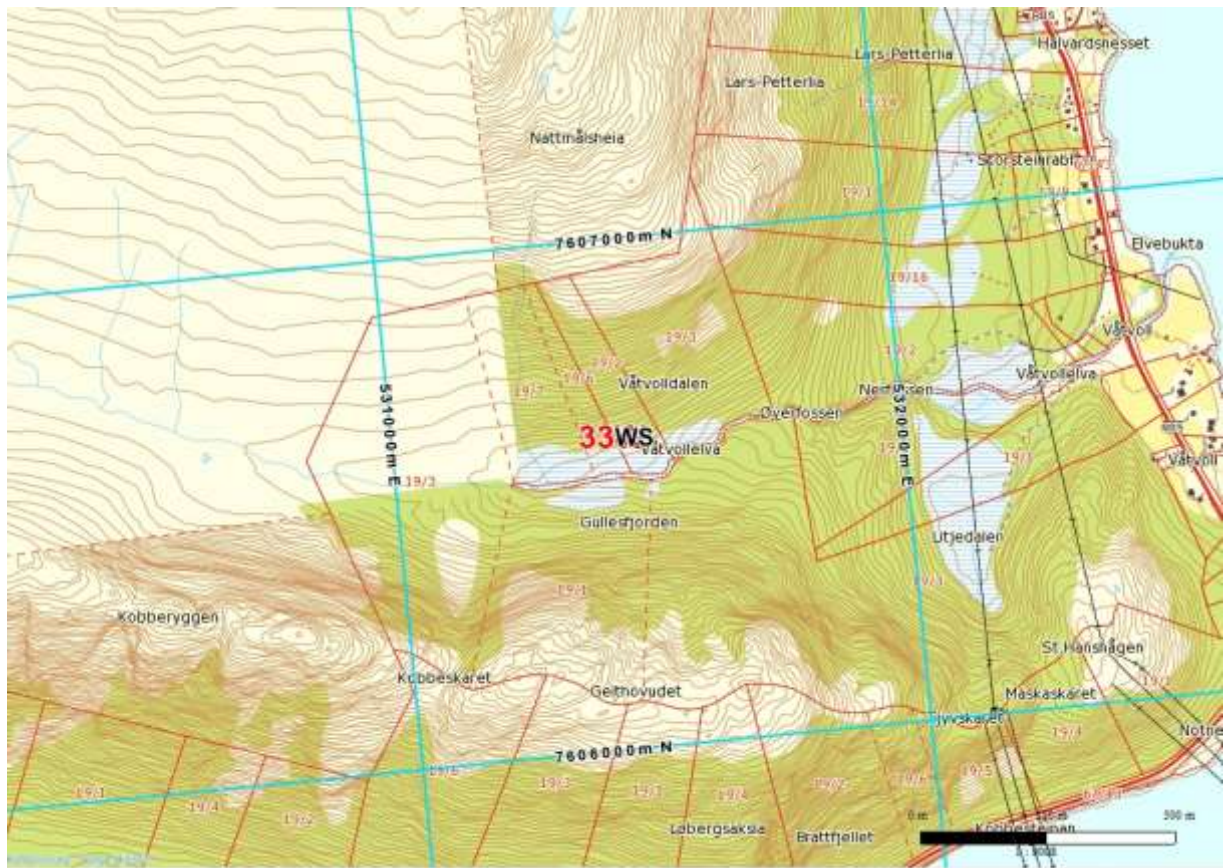
**Figur 9.** Dette kartet viser de forskjellige teigene som har fallrettigheter lang utbyggingsstrekninga av Våtvollelva. Som en ser tilhører alle de aktuelle teigene gnr 19, Våtvoll.

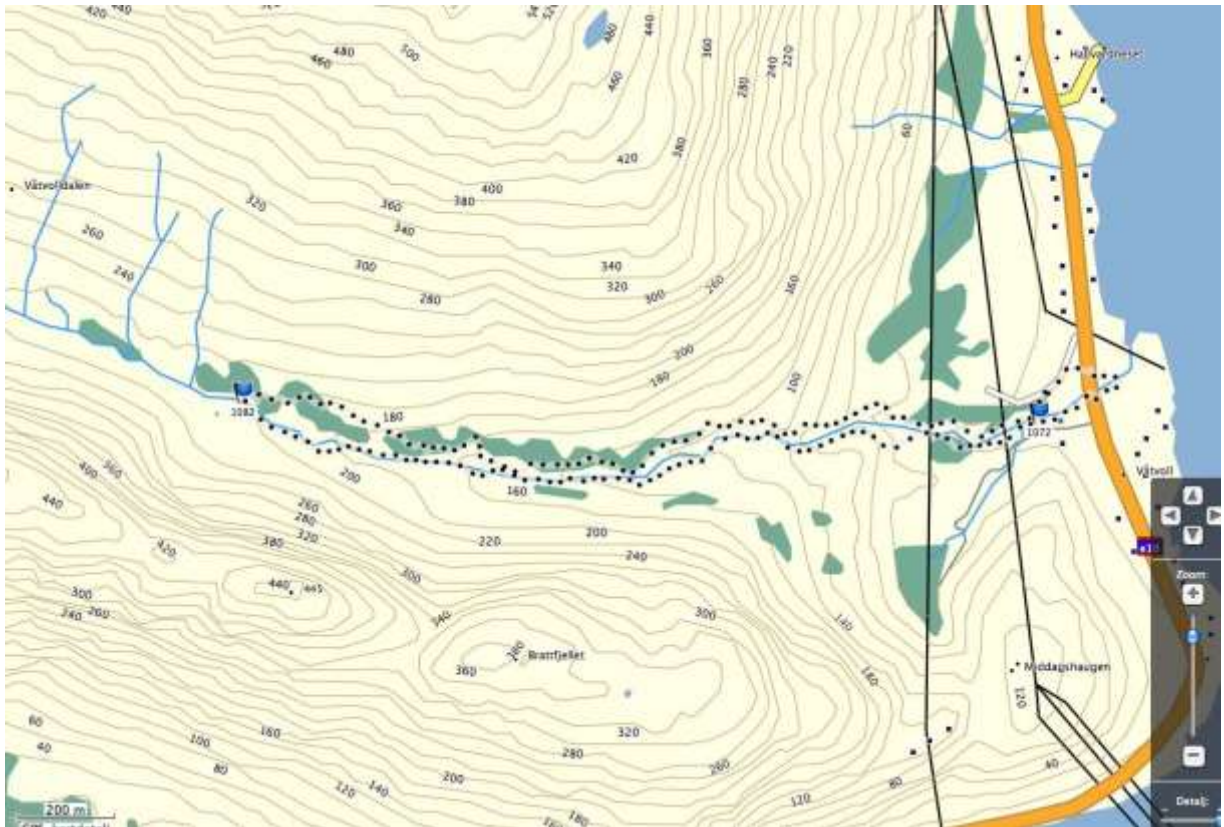
**Figur 10.** Kartet viser hvor en fysisk har vært innen utbyggingsområdet. De områdene som ble vurdert å ha et potensial for interessante arter og miljøer ble grundigst undersøkt.

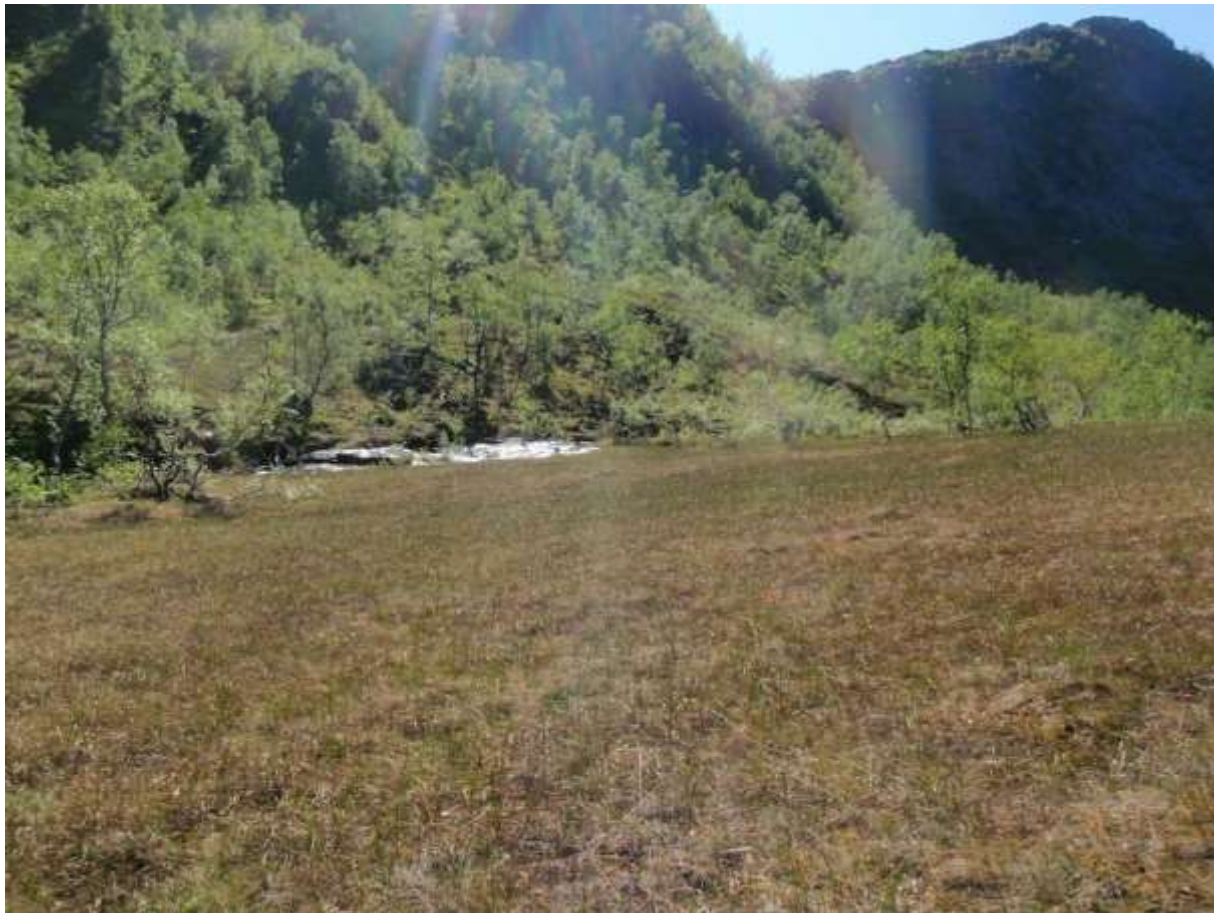
**Figur 11.** Bildet viser et utsnitt av miljøet omtrent halvveis opp til inntaket. Som en ser så er det stedvis ganske store myrflater langs elva. Myrene er for det meste fattig fastmattemyr. (Foto; Bioreg AS ©).

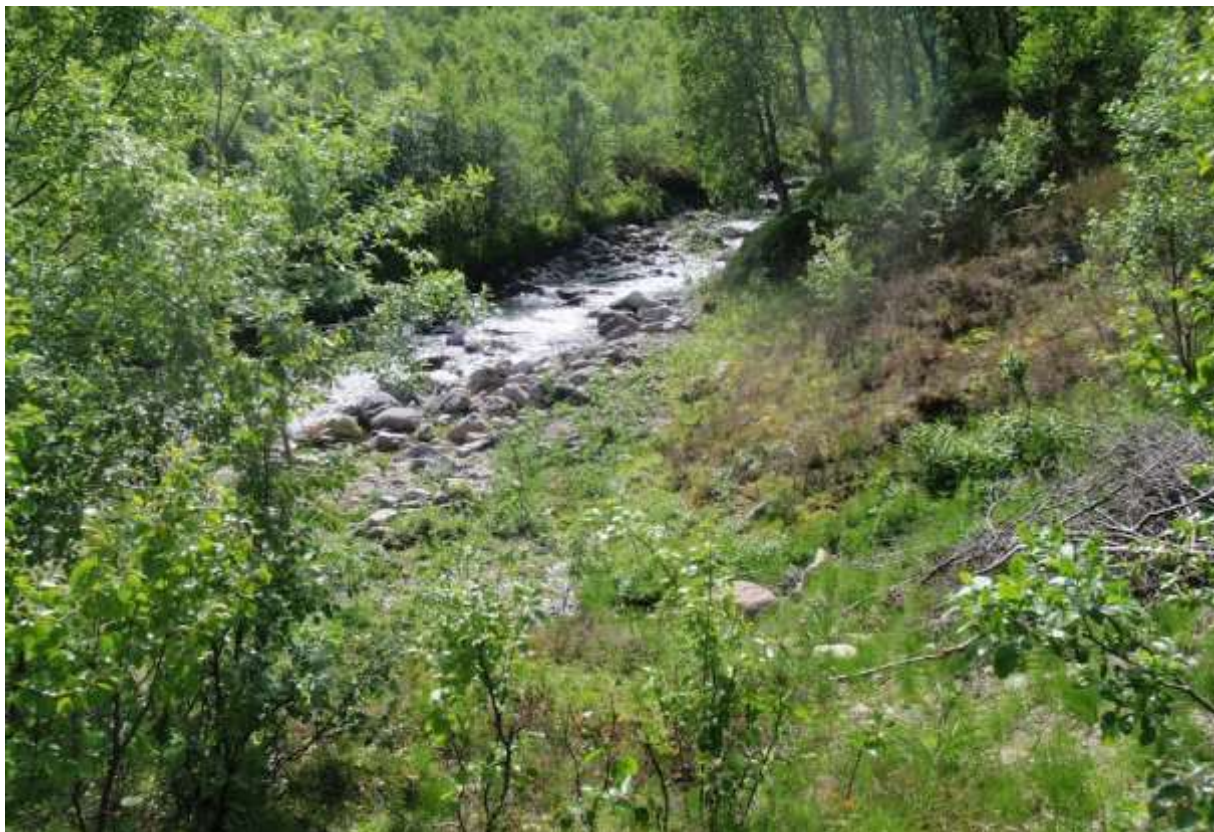
Figur 12. Bildet viser stasjonsområdet. Som en ser, så er trevegetasjonen her dominert av småvokst bjørkeskog med innslag av andre arter som rogn og selje. Trafoen for nettilknytning ligger litt til venstre og litt høyere i terrenget. (Foto; Bioreg AS ©).

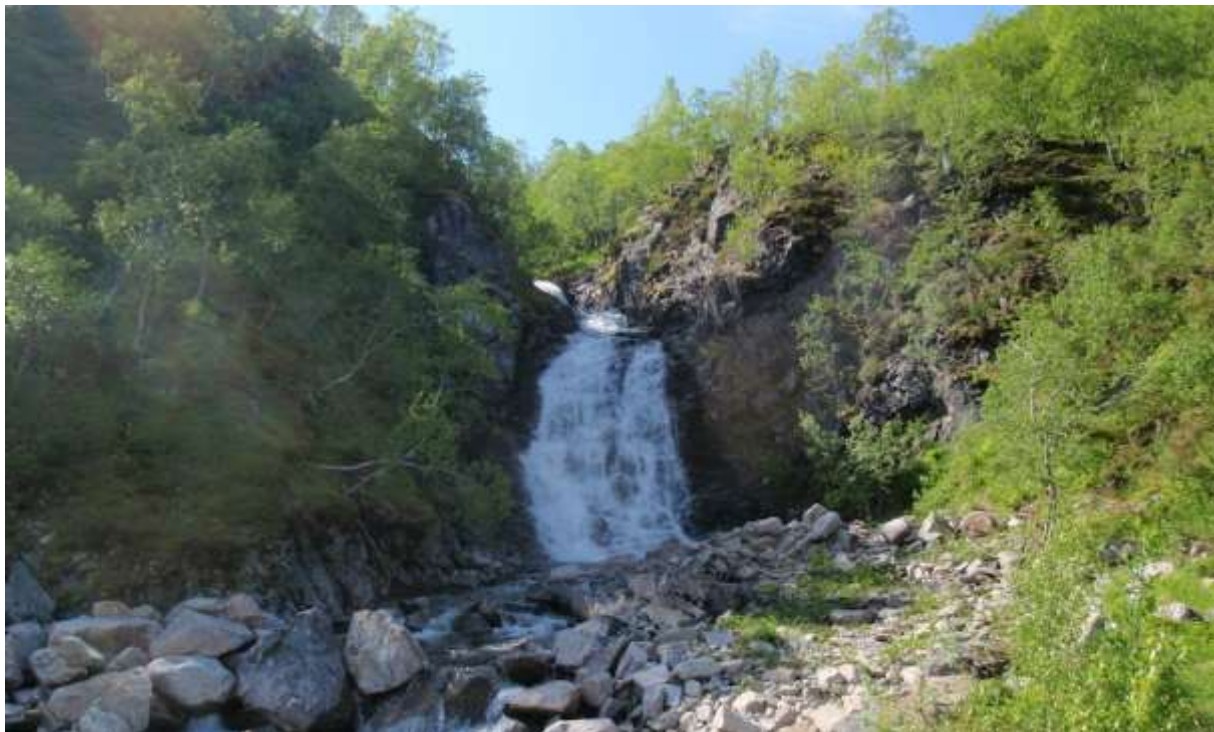
Figur 13. Sentralt i dette bildet ser en Nerfossen, den nederste av to større fosser i Våtvollelva innen utbyggingsområdet. Vegetasjonen er ganske typisk for denne delen av utbyggingsområdet, dvs. fattig bjørkeskog med mye røsslyng særlig der det er grunnlendt. (Foto; Bioreg AS ©).

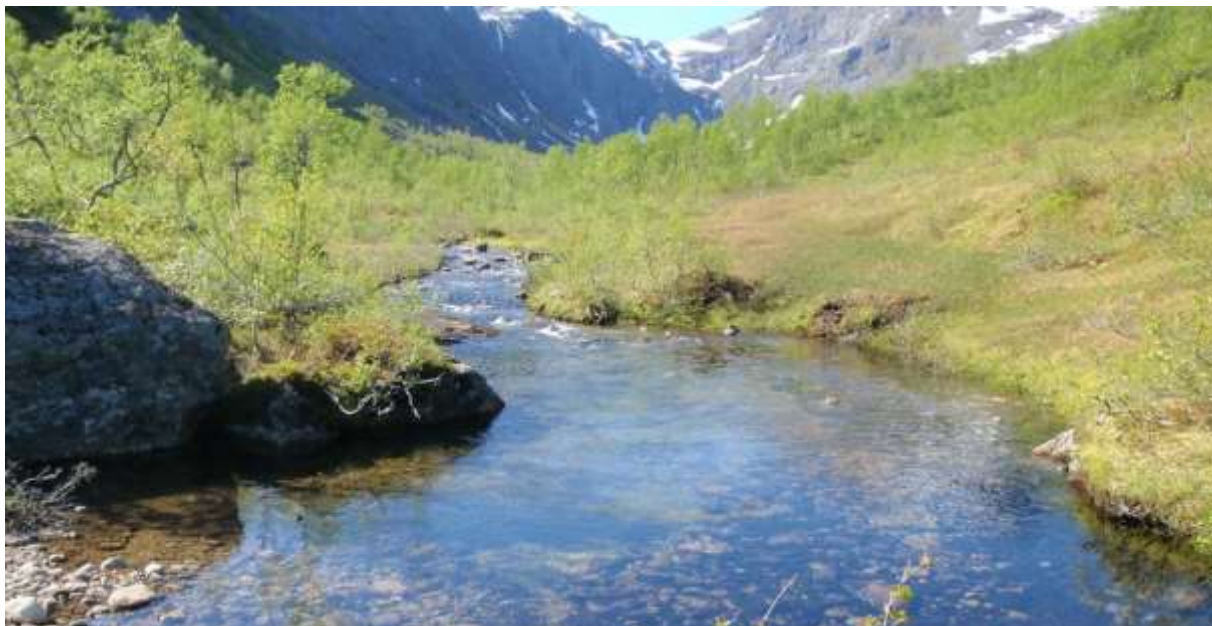
Figur 15. Det er nedenfor her et sted at inntaket skal ligge. Som en ser er det en god del snø i fjella i bakgrunnen enda i månedsskiftet juni/juli. Ved inntaket veksler det mellom fjellbjørkeskog og fattigmyr ved elva. (Foto; Bioreg AS ©).

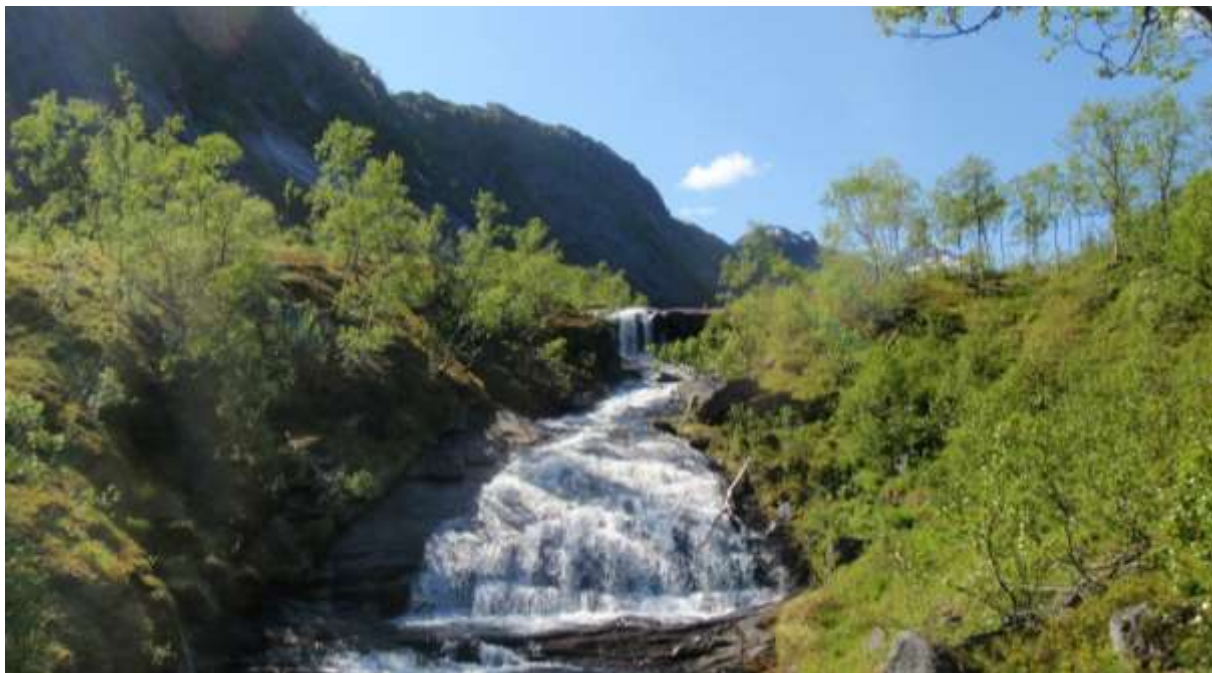
Figur 16. Dette bildet viser Øverfossen, den øverste av de to noe større fossene i Våtvollelva. Som en ser så er det fjellbjørkeskogen som begynner å prege vegetasjonsbildet her. (Foto; Bioreg AS ©).

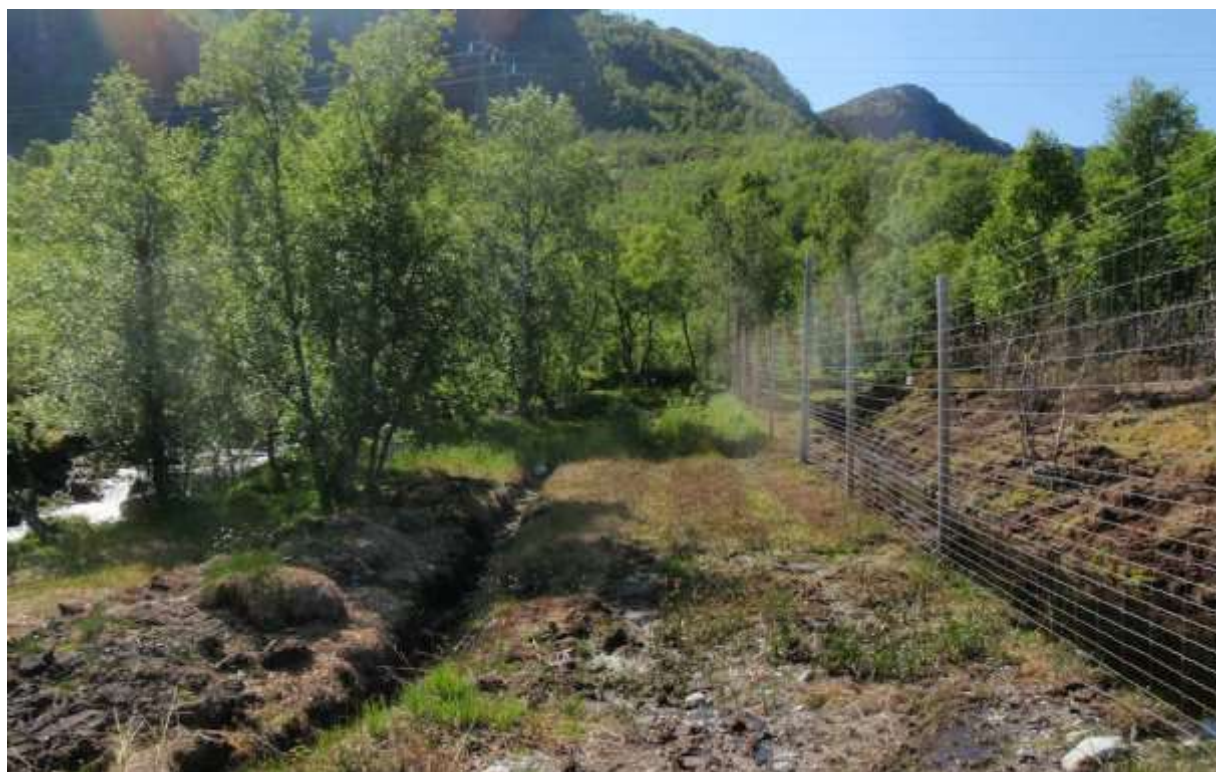
Figur 17. Bildet viser ei innhegning for hjort på høyre side av elva rett ovafor stasjonsområdet. Om en ser nøye etter kan en skimte ei større kraftline som passerer i bakgrunnen. (Foto; Bioreg AS ©).
