**Kruka Kraftverk AS i Leksvik kommune i
Nord-Trøndelag Fylke
Virkninger på biologisk mangfold**

Bioreg AS Rapport 2012 : 24

Rapport 2012:24

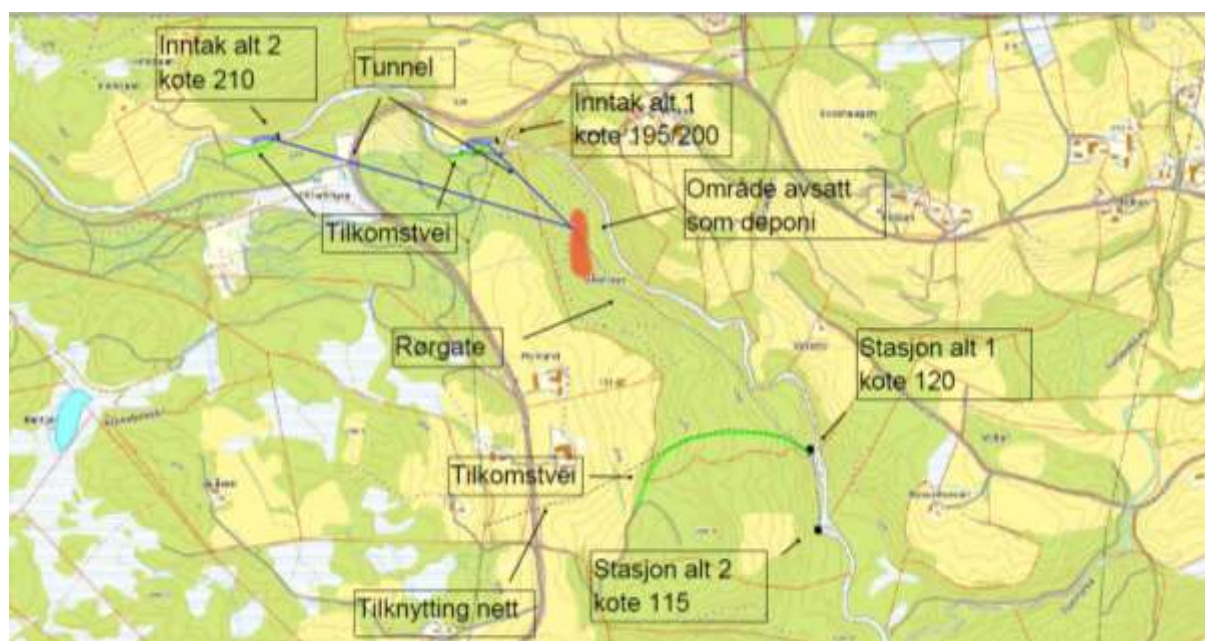
Figur 3. Kartutsnittet viser de viktigste naturinngrepene for det planlagte prosjektet i form av inntak, rørgate og kraftstasjon. Kartet er hentet fra konsesjonssøknaden.

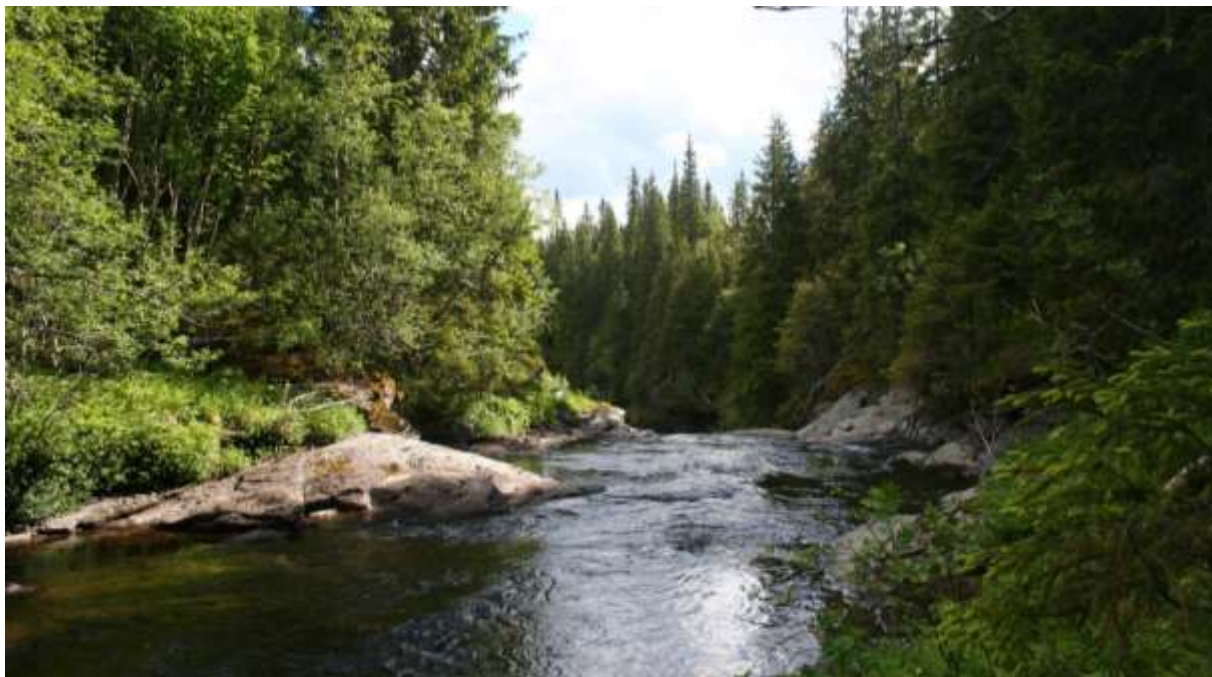
Figur 4. Bildet viser stedet hvor inntaket til alt. 2 er planlagt plassert. Som en ser er det granskog som dominerer her, men med innslag av noe boreal lauvskog nærmest elva. På vestsiden av elva sett nedstrøms er det mest småbregnegranskog. Inntaket ligger innenfor kystgranskogslokaliteten som ble avgrenset under de naturfaglige undersøkelsene 19.08.2012. Av arter i området kan nevnes blant annet mjødurt, skogstorkenebb og hengeving (Foto; Henning Tjørhom, 25.06.2012 ©).

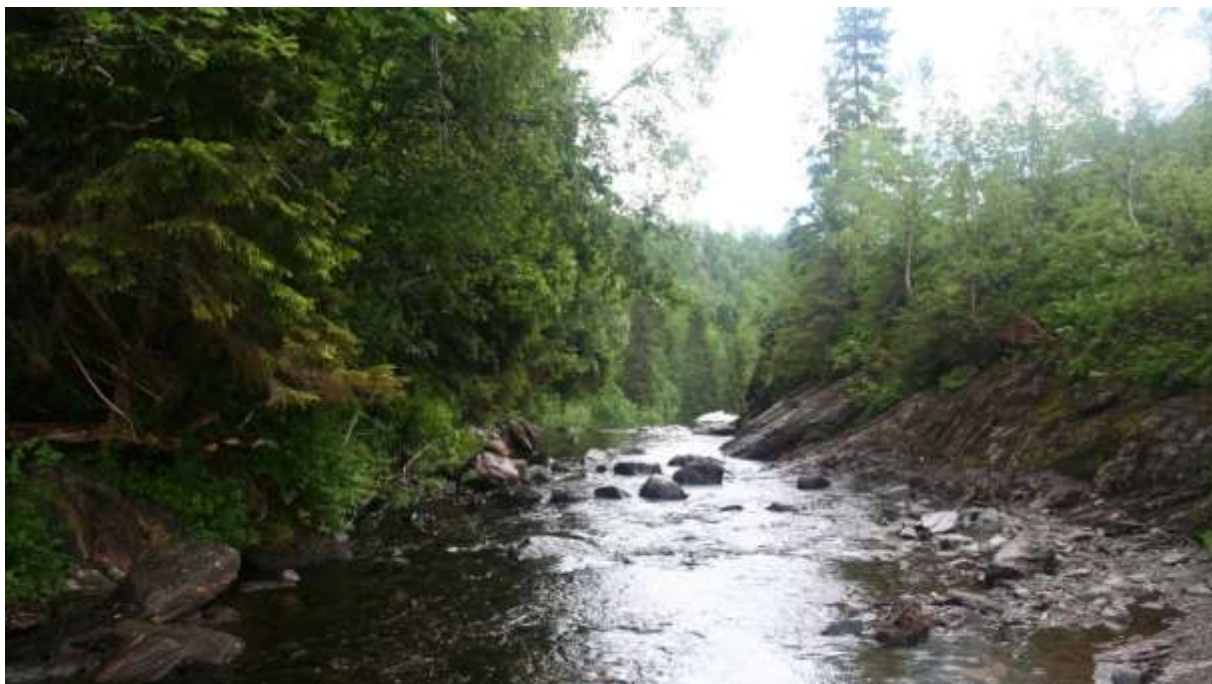
Figur 5 Bildet viser stedet hvor inntaket er tenkt plassert for alt. 1, akkurat på toppen av Krukfossen. Som en ser er det yngre bjørkeskog med innslag av gran på sørsiden. På nordsiden er granskogen eldre, med høgstauder som geitrams, strutseving, skogstorkenebb og mjødurt i feltsjiktet (Foto; Henning Tjørhom, 25.06.2012 ©).

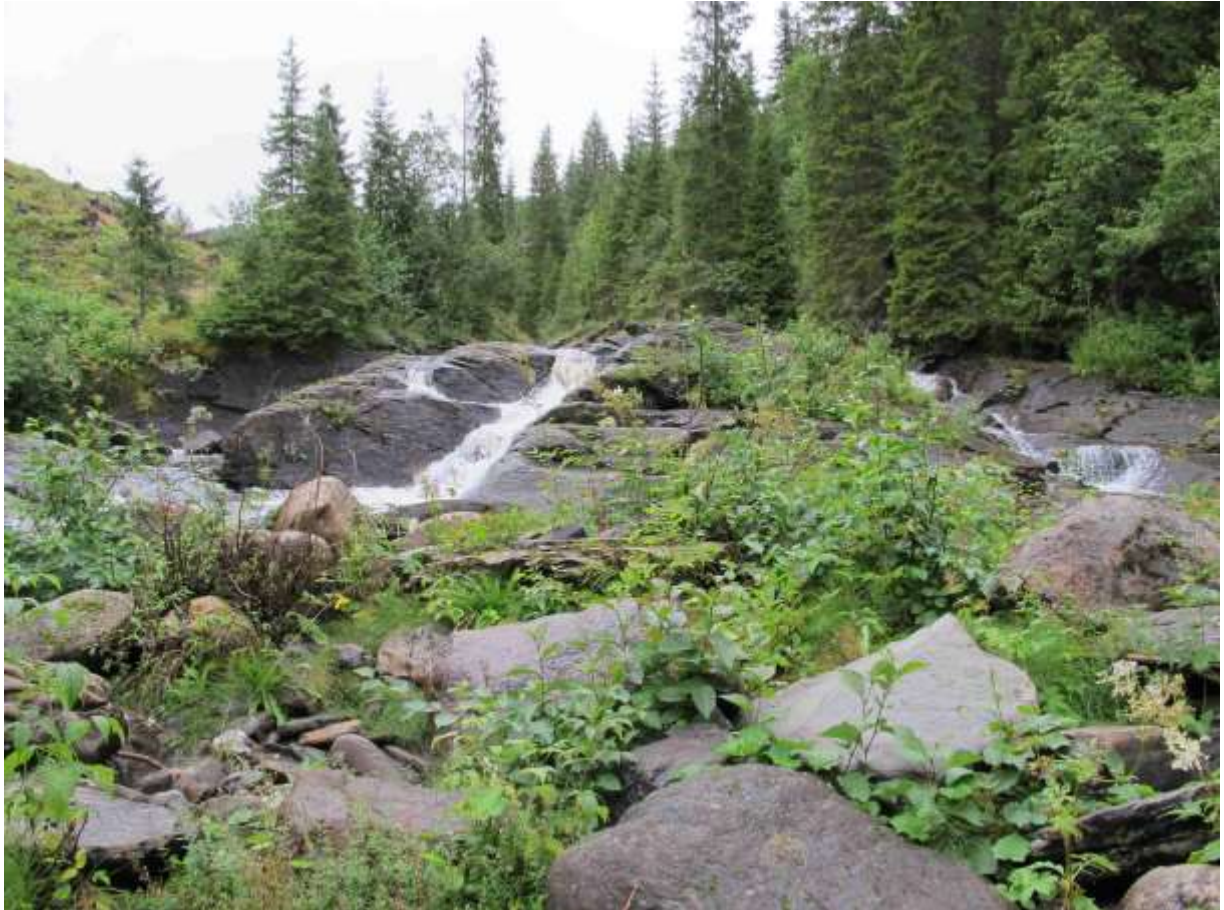
Figur 6. Bildet er tatt ved stasjonsplasseringen for alt. 1, og viser typisk vegetasjon i utbyggingsområdet. Stasjonen er planlagt plassert på vestsiden av elva. På denne siden ser en tydelig hogstfeltet, mens skogen på østsiden er urørt i senere år. Skogen er en blanding mellom gran og ulike boreale lauvtrær som gråor og bjørk. Av arter i feltsjiktet kan nevnes hvitmaure, skogstorkenebb, mjøduert, vendelrot og bringebær (Foto; Oddvar Olsen, 19.08.2012 ©).

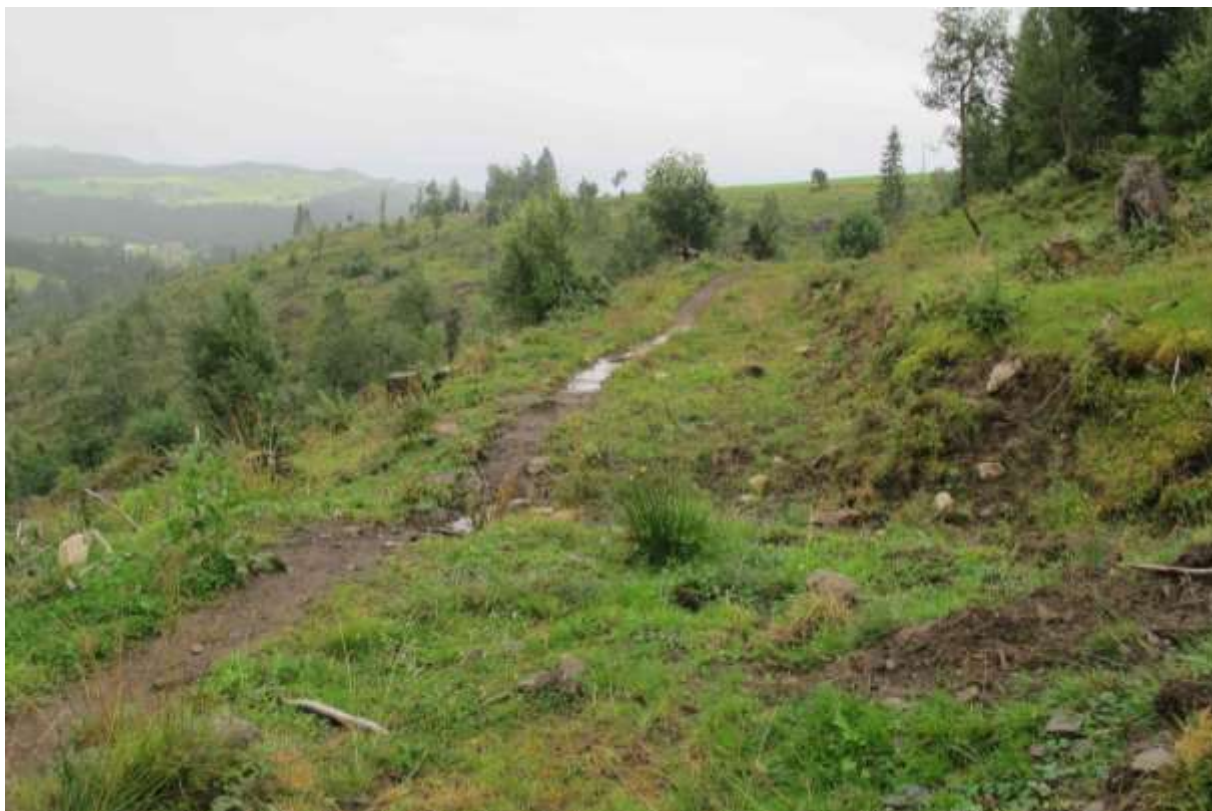
Figur 10. Bildet viser vegetasjonen i den delen av området som er avskoget med tanke på storfebeite. Gjennom dette landskapet er det planlagt at rørgatetraseen skal gå (Foto; Oddvar Olsen, 19.08.2012 ©).

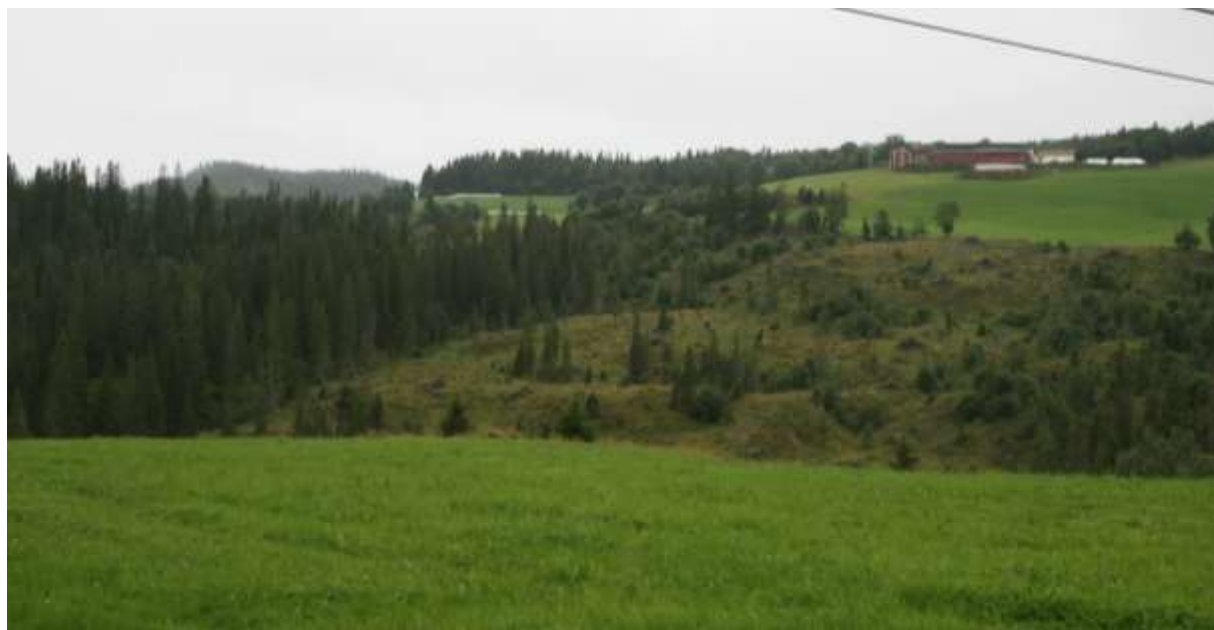
Figur 12 Bildet viser hogstfeltet der adkomstvei og nettilknytning er tenkt plassert. Adkomstveien forlenger en allerede eksisterende vei bak lauvskogen midt i bildet. Nettilknytningen legges videre over dyrkamarka og kobles inn på eksisterende høyspentlinje sør for gården midt i bildet. (Foto; Karl Johan Grimstad © 19.08.2012).

Adkomstvei til inntaket for alt. 1 går dels langs en allerede eksisterende vei. Videre går den gjennom yngre granplantefelt med stort innslag av bjørk. For alt. 2 vil adkomstveien til inntaket dels legges langs en allerede eksisterende vei. Videre går den gjennom et hogstfelt og delvis gjennom granskog i eldre suksesjon. Dette er kystgranskog (F11) i form av småbregneskog med innslag av høgstauder. Det kan i tillegg bli behov for noen midlertidige veier i anleggsperioden.

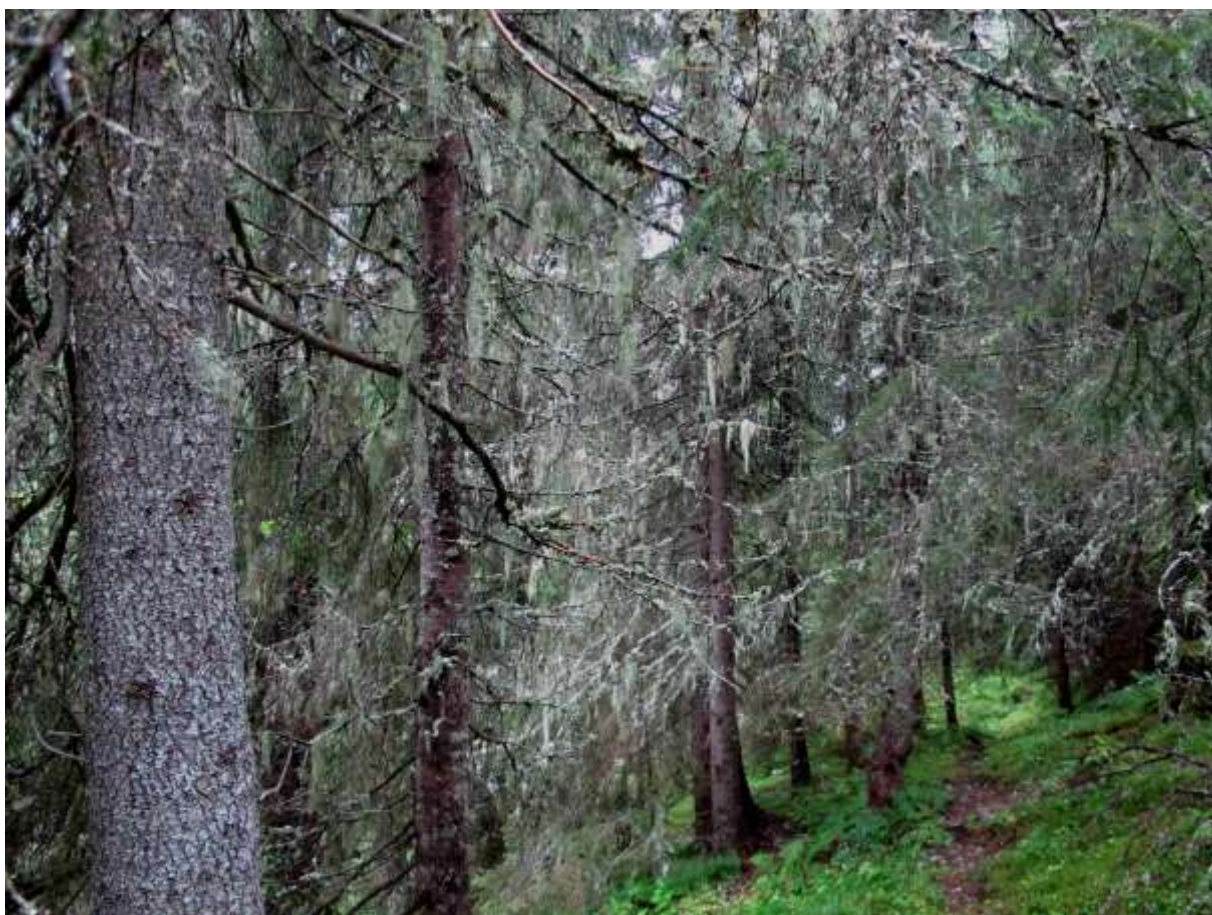
Figur 13. Bildet viser et utsnitt av miljøet der nederste del av rørgata skal gå hvis alt. 2 for plassering av kraftstasjon velges. På trærne vokser bl.a. hengestry, gubbeskjegg (**NT**) og trådragg (**VU**) (Foto; Oddvar Olsen, 19.08.2012 ©).

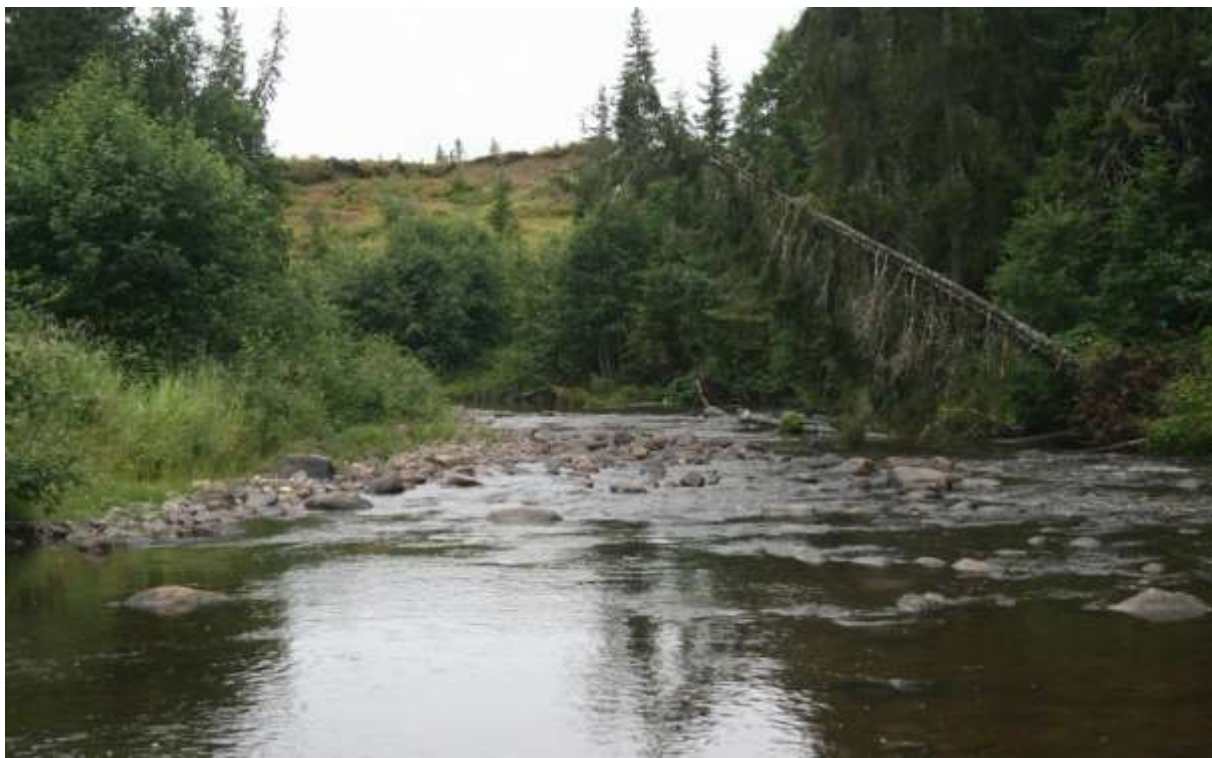
Figur 14. Bildet viser stasjonsområdet for alt. 2. Som en ser, så er trevegetasjonen her dominert av gran og gråor med innslag av andre boreale lauvskogsarter som rogn og selje (Foto; Karl Johan Grimstad, 19.08.2012 ©).
