**Heddevassåi Kraftverk AS i Hjartdal kommune i
Telemark Fylke
Virkninger på biologisk mangfold**
Bioreg AS Rapport 2012 : 25

Rapport 2012:25

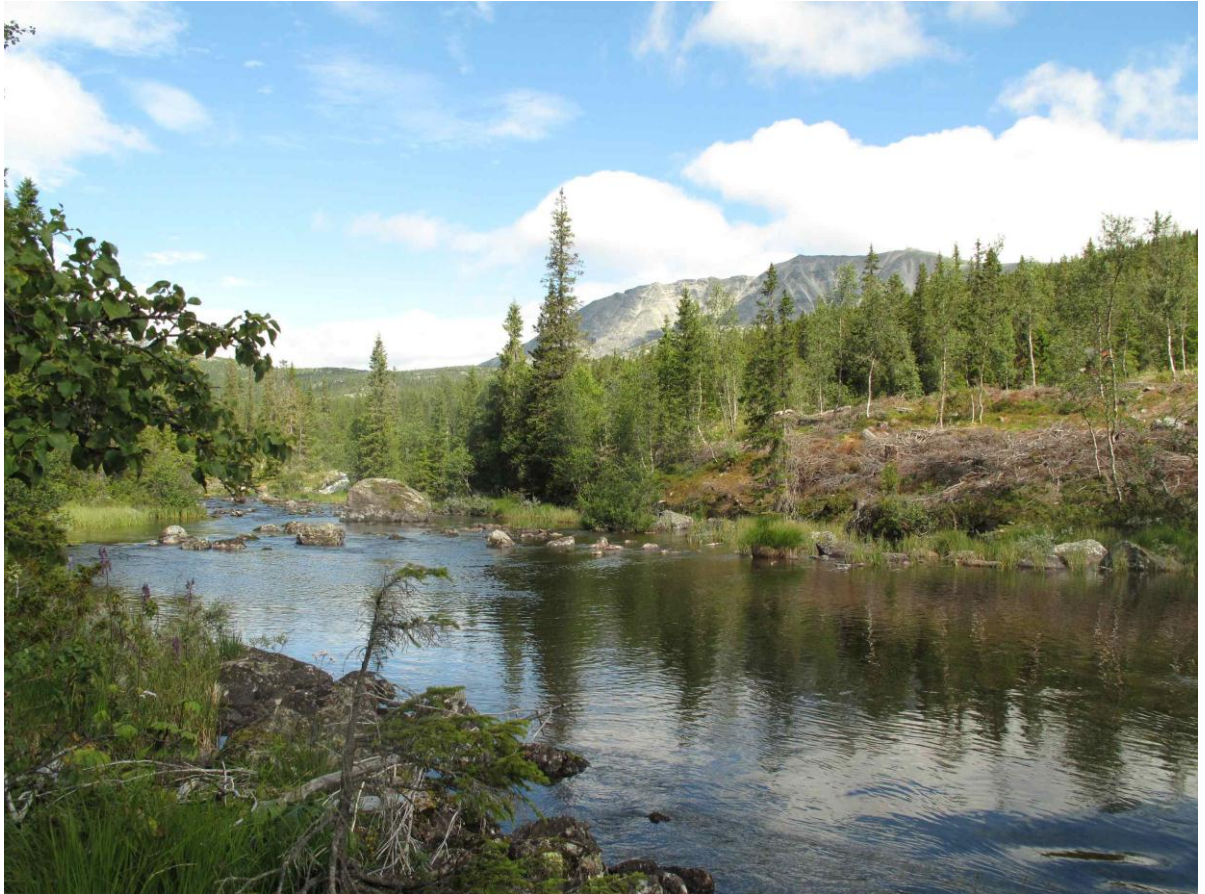
Figur 1. Bildet på framsida viser området hvor inntaket for prosjektet er tenkt etablert. Hele dette området vil bli noe påvirket da vannspeilet vil stige noe pga oppdemmingen. Bildet er tatt motstrøms og vatnet skal føres ut fra dammen til venstre på bildet. (Foto; Torbjørn Høitomt, Biofokus © 29.06.2012).

Tiltakshaverne har lagt fram planer om å bygge ut Heddevassåi fra kote 834 og ned til kote 755 ved Bonsvatnet. Rett ovenfor inntaket er det et stillestående parti i elva og vannstanden i inntaket vil bli på høyde med dette området (Se fig.1 på forsida av rapporten, samt planskisse på s. 5). Det blir derfor bli noe høyere vannstand her etter utbygging, anslagsvis 25 cm. Det er ikke ment for regulering, kun får å skape et rolig vannspeil oppstrøms inntaket. Inntaket vil bli bygd som et vanlig bekkeinntak, dvs som en buedam med sideinntak hvor røret skal føres ut på vestsiden. Fra inntaket og ned til kraftstasjonen vil røret følge elva så noenlunde helt ned til selve kraftstasjonen ved Bonsvatnet. Stasjonen blir liggende på kote 755 ved Bonsvatnet som er regulert mellom kote 754 og 740. Bygningen vil bli utformet slik at den ikke skiller seg vesentlig fra den eksisterende bebyggelsen i området. Utløpet til kraftverket vil gå rett i Bonsvatnet. Den totale lengden på røret vil bli ca 700 m med $\varnothing = 1000$ mm. Røret skal nedgraves langs hele strekningen. Adkomstveien fram til stasjonen vil for en stor del følge jordbruksveiene i området, mens den det siste stykket vil følge rørgata. Ved inntaket går det en setervei forbi på østsiden ikke så langt fra elva og tilkomst til inntaket vil bli bygd derfra. Kabel for nettilknyttingen vil følge adkomstveien og fram til eksisterende 22 kV kabel. Nedbørsfeltet vil bli på 30,30 km² med ei årlig middelavrenning på 1151 l/s, noe som vil gi en alminnelig lavvannsføring regnet til 39,7 l/s, mens 5-persentilen vil bli 36,4 l/s i sommersesongen og 54,5 l/s i vintersesongen. Utbyggerne har ikke bundet seg til noe bestemt volum på slipp av minstevannføring.

Tiltakshaverne har lagt fram planer om å bygge ut Heddevassåi fra kote 834 og ned til kote 755 ved Bonsvatnet. Rett ovenfor inntaket er det et stillestående parti i elva og vannstanden i inntaket vil bli på høyde med dette området (Se fig.1 på forsida av rapporten, samt planskisse på s. 5). Det blir derfor bli noe høyere vannstand her etter utbygging, anslagsvis

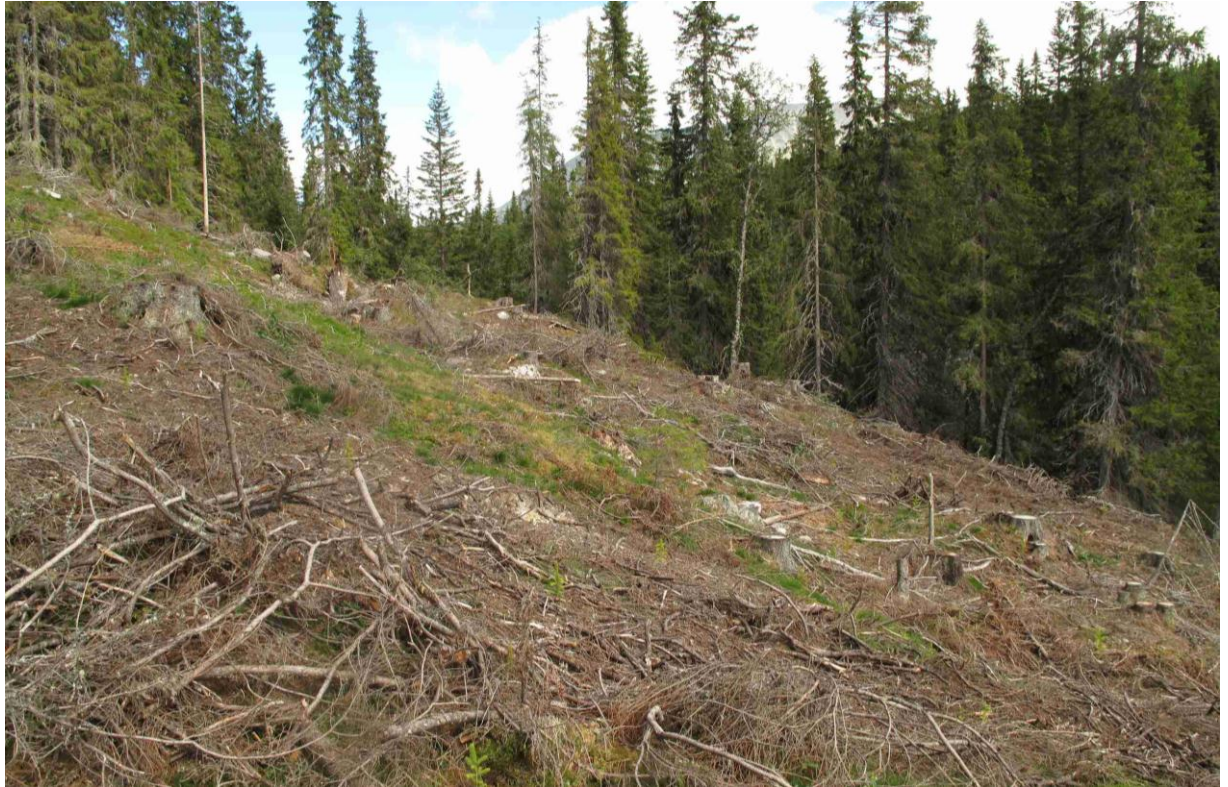
Figur 4. Mellom inntaket og hovedveien går rørgata gjennom noen ganske ferske hogstfelt. (Foto; Torbjørn Høitomt, Biofokus © 10.08.2012).

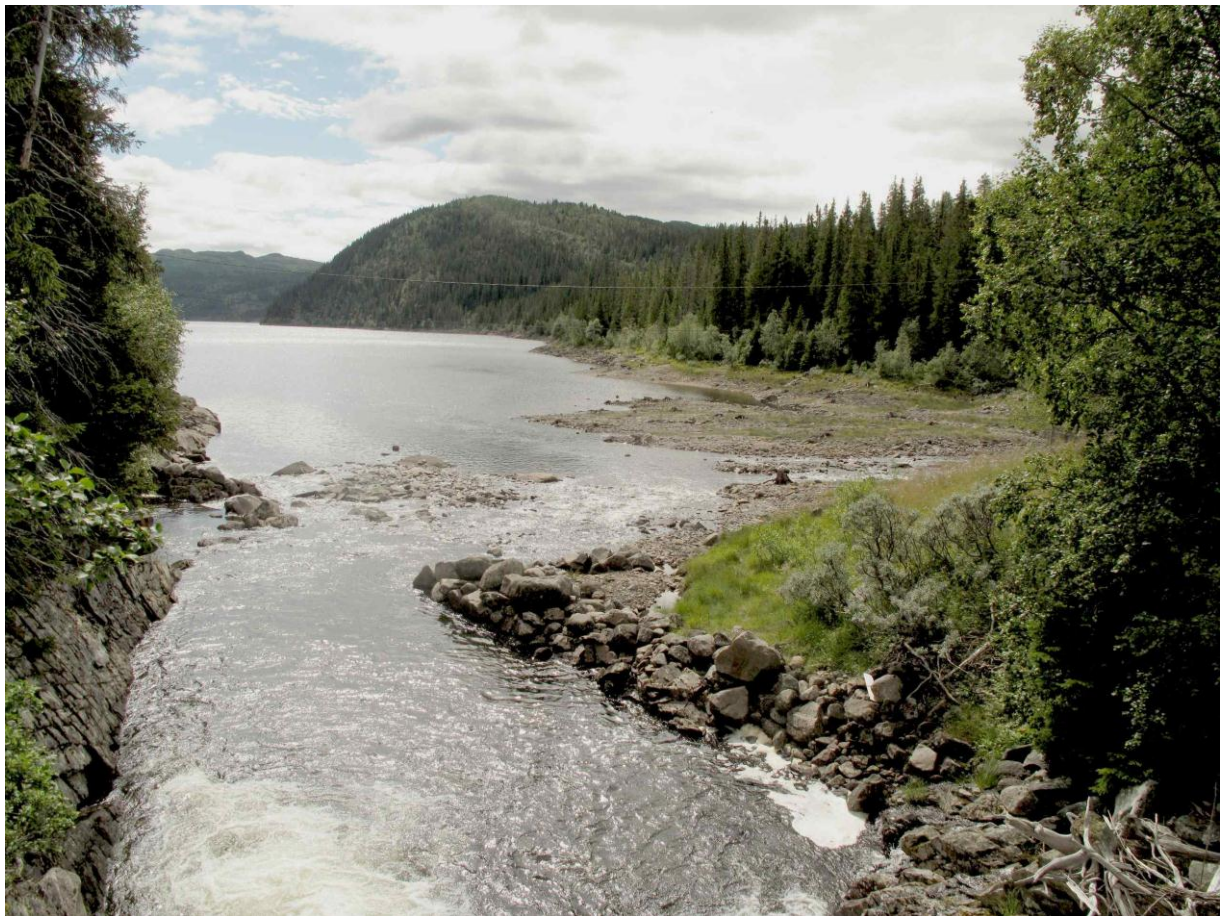
Figur 5. Dette bildet er tatt fra ei gangbru rett ovenfor Bonsvatnet. Kraftstasjonen skal plasseres til høyre i dette bildet. (Foto; Torbjørn Høiland, Biofokus © 10.08.2010).

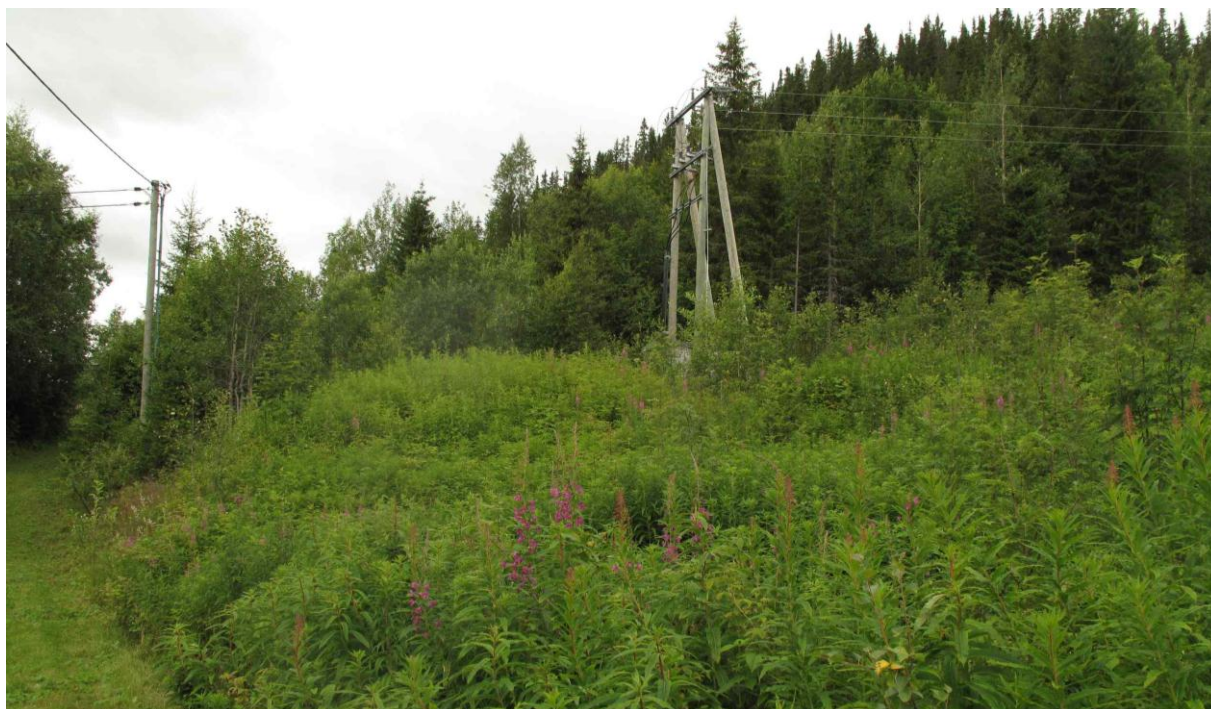
Figur 7. Bildet viser stedet hvor en skal knytte seg på eksisterende 22 kV-nett. Som en ser så er det gjengroingsarter som geitrams og andre som dominerer vegetasjonen her. (Foto; Torbjørn Høitomt, Biofokus © 10.08.2012).

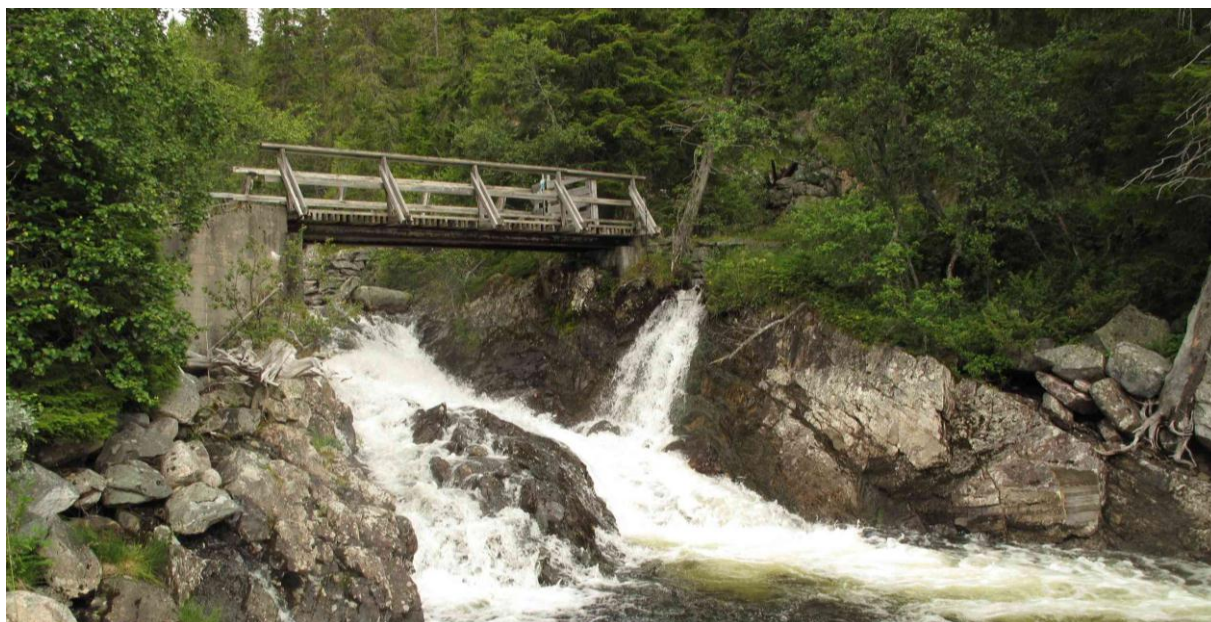
Figur 8. En skulle tro at denne fossen hindrer fisk fra Bonsvatnet å gå videre oppover i vassdraget, men i følge Nils Bondal, så klarer den å passere her, men særlig langt oppover kommer den ikke i følge samme kilde. Til høyre kommer det inn en liten bekk som egentlig er restene av et sideløp av Heddevassåi der storparten kommer inn i hovedløpet litt lenger oppe. Brua er en del av en tursti og er slik ei gangbru. (Foto; Torbjørn Høitomt, Biofokus © 10.08.2012).

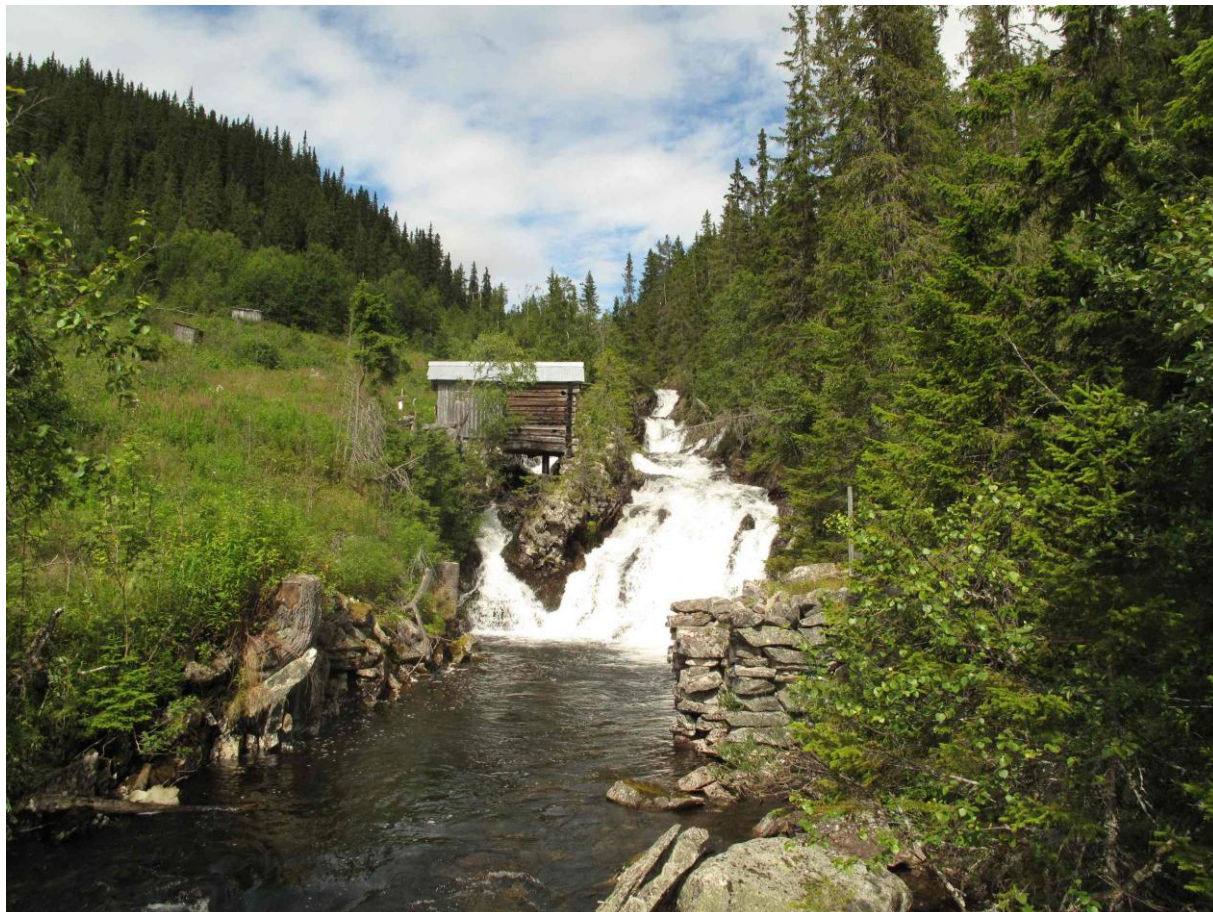
Figur 14. Her ser vi det eneste av kvernhusene langs Heddevassåi og sideløpet som fremdeles står. Dette tilhørte Bondal, nordre (116/1) og ligger i området mellom veien og Bonsvatnet. Vi er litt usikker på hva muren på høyre side i forgrunnen kan være restene etter. Kan se ut som et brukar, men kan kanskje også være etter den saga som sto her et sted. (Foto; Torbjørn Høitomt, Biofokus © 10.08.2012).

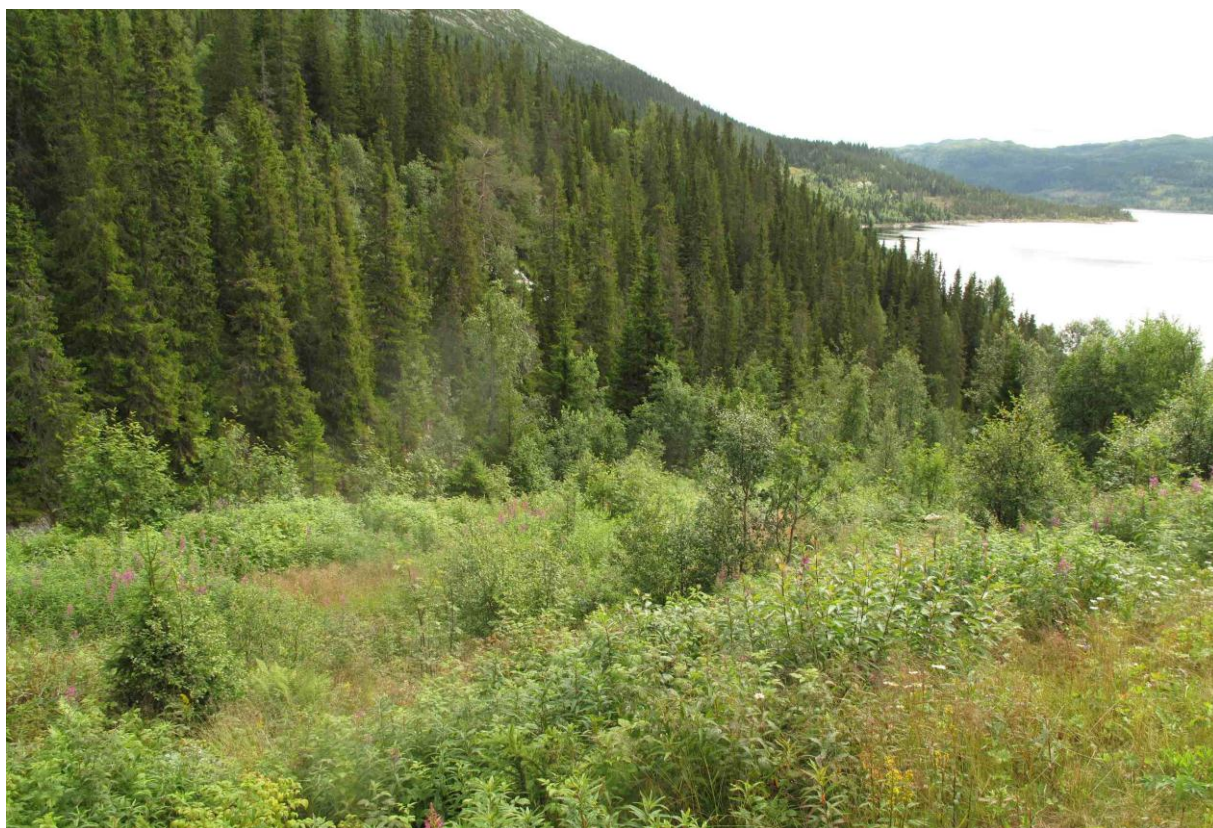
Figur 15. Bildet viser terrenget og vegetasjonen nedenfor veien der rørgata skal gå. Bildet viser en område i gjengroing etter flatehogst der gjengroingsarter som geitrams, bringebær og lauvtrekratt m.m. dominerer. Som en ser så er granskogen intakt på østsida av elva her. (Foto; Torbjørn Høitomt, Biofokus © 29.06.2012).

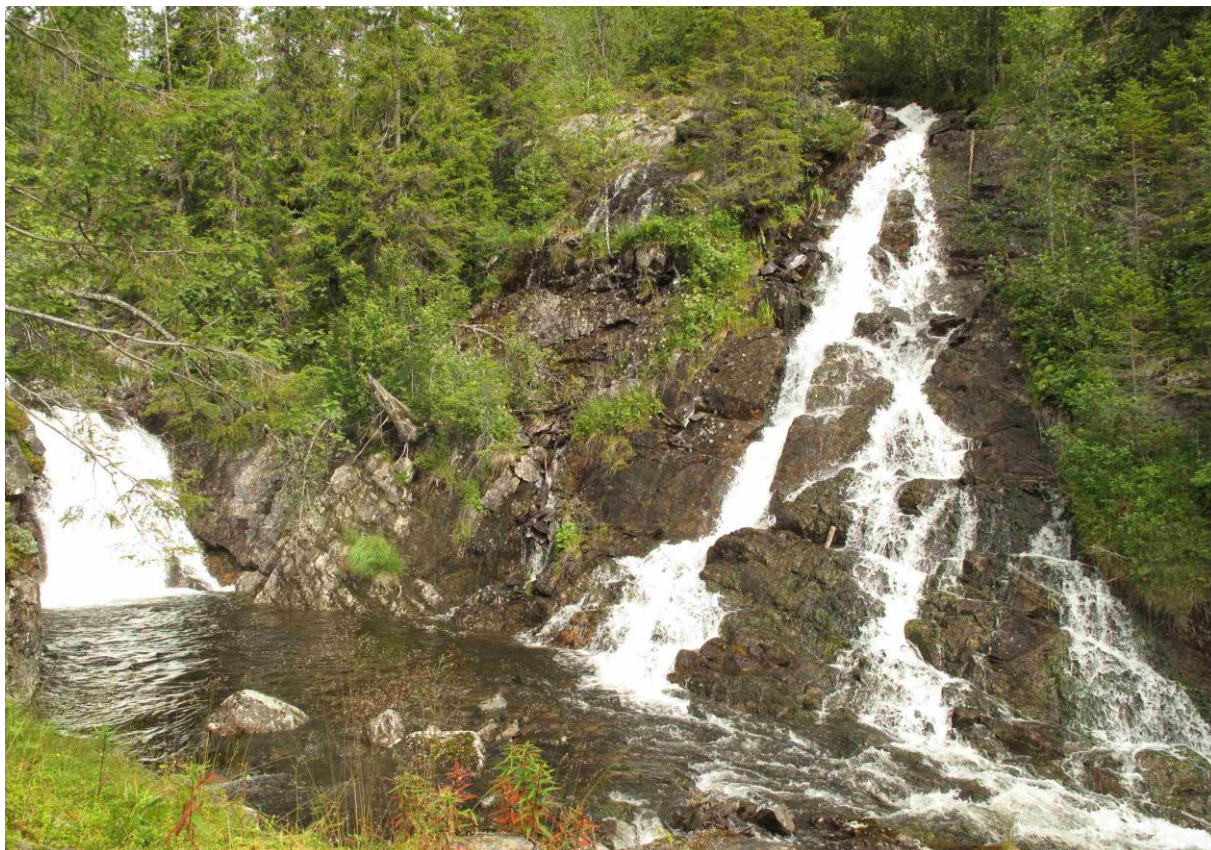
Figur 16. Bildet viser området der sideløpet kommer inn i Heddevassåi igjen. Stedet ligger omtrent halvveis oppe mellom veien og kraftstasjonen. (Foto; Torbjørn Høitomt, Biofokus © 29.06.2012).

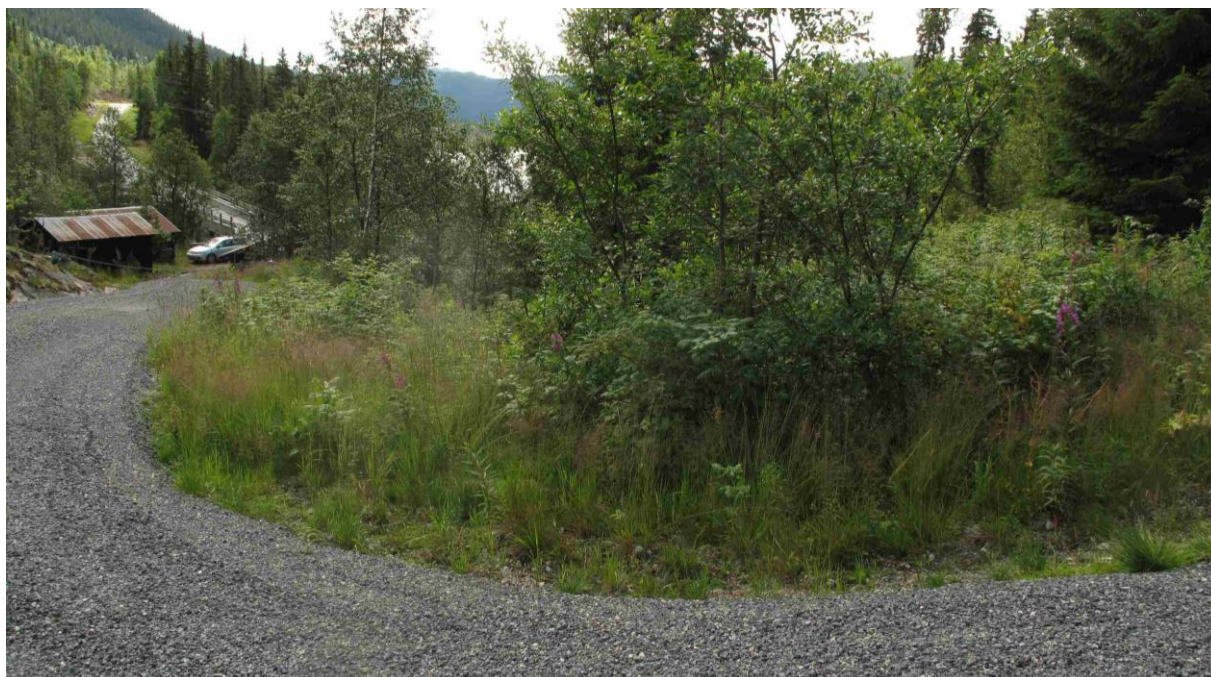
Figur 17. Det er området som er avbildet ca midt på bildet som er utpekt som depotområde for dette prosjektet. Området er stort sett forstyrret og for det meste tilgrodd med kratt. Området har ingen spesiell verdi for biologisk mangfold. (Foto; Torbjørn Høitomt Biofokus © 29.06.2012).

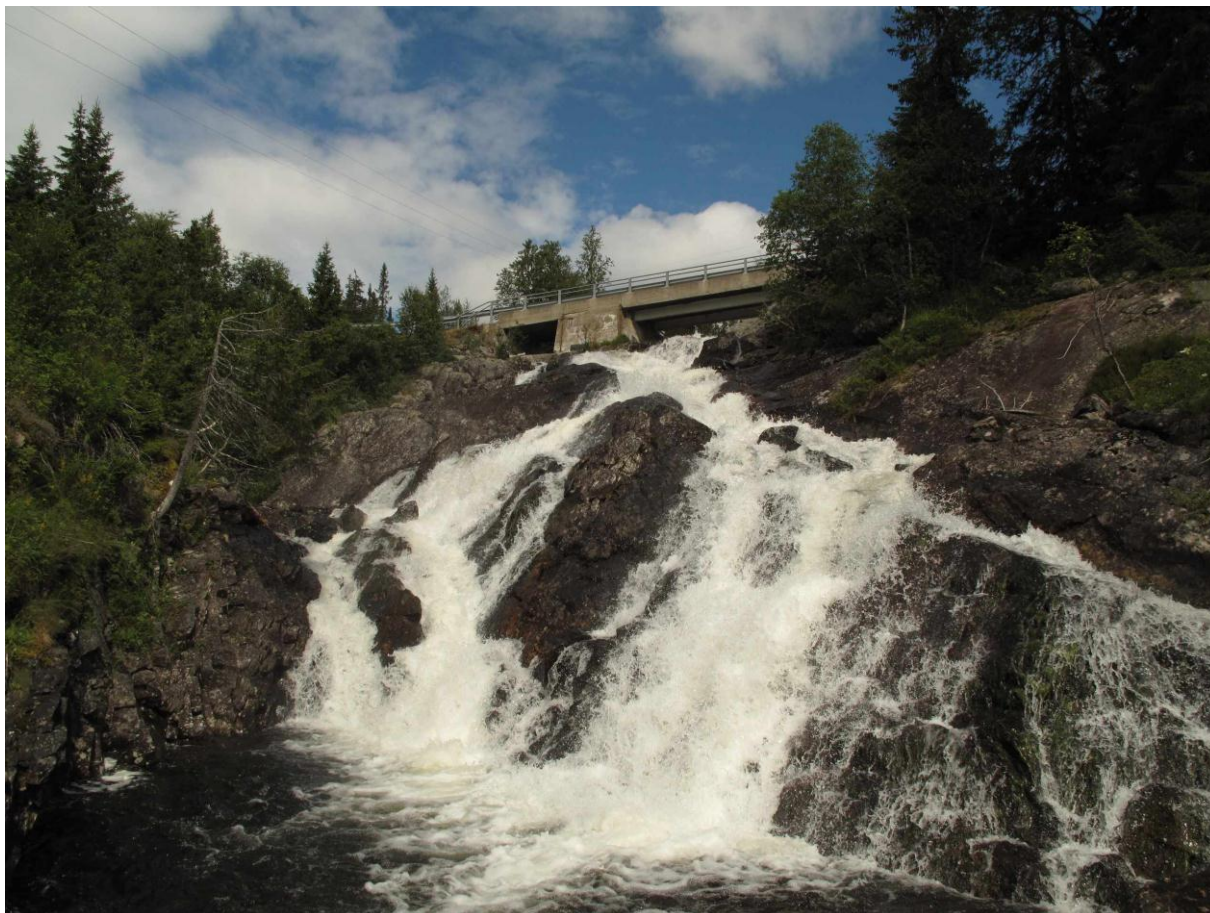
Figur 19. Rett nedenfor Bondalsveien falle hovedløpet av Heddevassåi inn i en ganske stor foss. Noe fosseeng var det imidlertid ikke her. Det er vel normalt heller ikke særlig med fosserøyk. (Foto; Torbjørn Høitomt, Biofokus © 10.08.2012).
