**Leksa Kraftverk AS i Stjørdal kommune i  
Nord-Trøndelag Fylke  
Virkninger på biologisk mangfold**

Bioreg AS Rapport 2013 : 31

## Rapport 2013:31

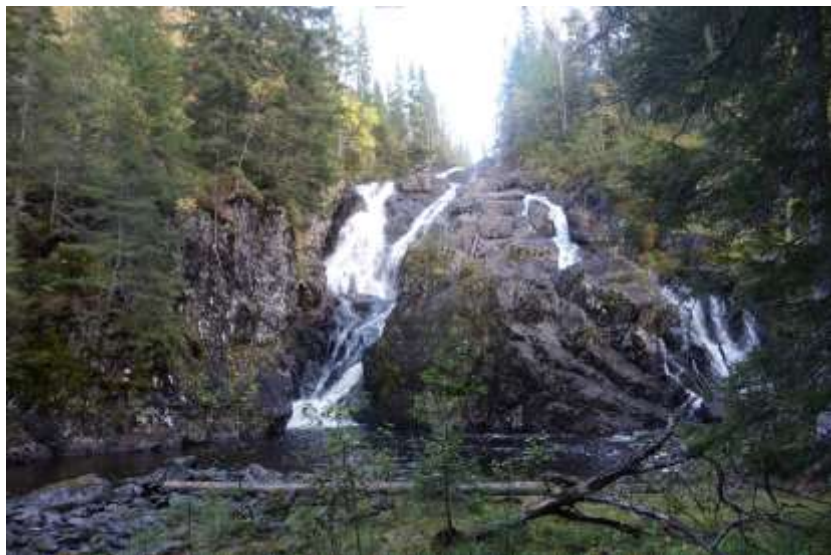
**Figur 1.** Bildet på forsiden er av Storfossen i Leksa, som ligger innenfor influensområdet til det planlagte tiltaket. Fossen ligger innenfor den avgrensede naturtypelokaliteten som vi har kalt Storfossen. Den lille bekken innenfor lokaliteten renner inn fra sørvest rett bak fotografen. Denne vil ved en regulering bidra til restvannføringen i Leksa, men da nedenfor fossen. (Foto; Solfrid Helene Lien Langmo © 01.10.2013).

Figur 18. Bildet er tatt fra toppen av Storfossen og viser deler av den avgrensede lokaliteten. Bekken i bunnen av ravinen i sør, kommer inn fra venstre omtrent midt på bildet nedenfor fossen (Foto; Oddvar Olsen © 01.10.2013). Bildet av selve Storfossen kan en se på forsiden av rapporten.

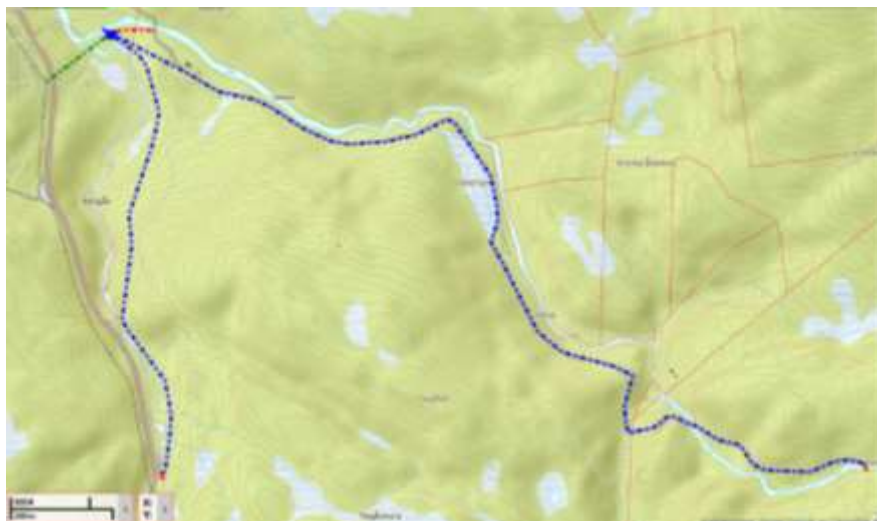
Figur 3. Kartutsnittet viser de viktigste naturinngrepene for det planlagte prosjektet i form av inntak, rørgater og kraftstasjon, samt adkomstveg til kraftstasjonen og trase for tilknyttingskabel. Også et prosjekt planlagt i Rangåa er tegnet inn her. Grunnkartet er hentet fra Gislink.

Tiltakshaverne har lagt fram planer om å bruke vatnet i Leksa (som er et sidevassdrag til Stjørdalselva) til drift av småkraftverk. Inntaket i Leksa er planlagt plassert på kote 287, ett stykke ovenfor Storfossen. Fra inntaket ledes vatnet via nedgravde rør langs eksisterende skogsbilveg langs elva ned til kote 183 der kraftverksbygningen blir liggende. Denne blir liggende i dagen like ved elvemøtet mellom Leksa og Rangåa. Det vil bli en kort avløpskanal tilbake til elva. Kraftverksbygningen vil også huse en turbin som utnytter vatnet fra Rangåa.

Inntaket vil bli bygd som et vanlig bekkeinntak, der det sprenges ut et basseng i berget, med en lav betongterskel. Rørgata til vil få en lengde på ca 2000 meter, mens diameteren er beregnet til 1200 mm. Nedbørsfeltet for Leksa blir på ca 17,5 km<sup>2</sup>, med en årlig middelvassføring på ca 548 l/s. Alminnelig lavvassføring er regnet til 42 l/s, mens 5-persentilen er beregnet til 39 l/s både i sommer- og vintersesongen. Omsøkt minstevassføring for Leksa er på 20 l/s hele året.

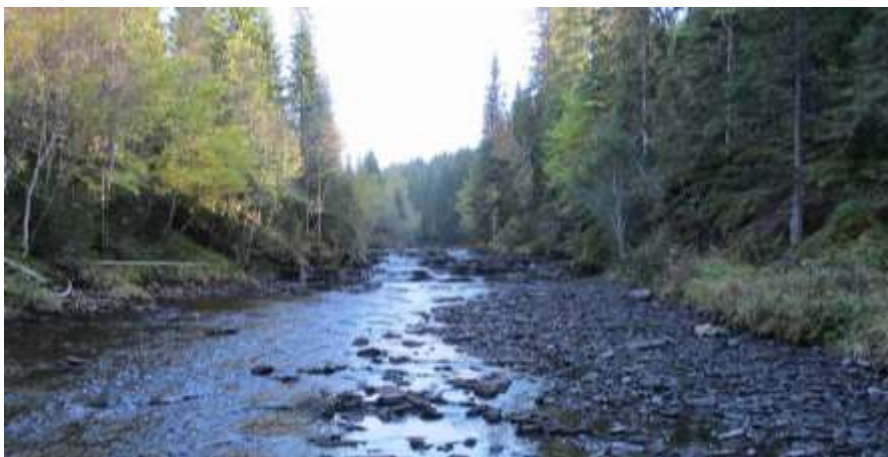
Figur 4. Bildet viser vegetasjonen langs Leksa ikke langt ovenfor planlagt stasjonsområde. Langs store deler av elva er vegetasjonen omtrent som her, men det er også strekninger der det er ganske fersk hogst helt inn til elvestrengen. Her er det noe eldre skog langs elvekantene, med hogstfelt og plantefelt litt til siden. Skogen er dominert av gran, med innslag av bjørk, rogn og gråor. Blåbærskog er det vanlige, men med innslag av mer krevende arter i elvekantene og i områder med tykkere jordsmonn. Bildet viser også noe av botnsubstratet i de nedre delene av elva innen utbyggingsområdet (Foto; Oddvar Olsen © 01.10.2013).

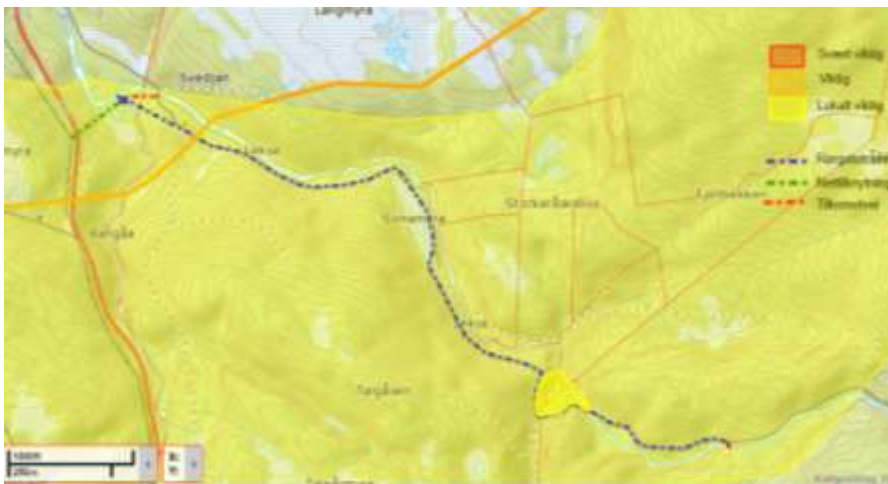
Figur 5. Dette verdikartet viser hvor de registrerte, prioriterte naturverdiene befinner seg innenfor utbyggingsområdet. Hele utbyggingsområdet ligger innenfor et elgbeiteområde av lokal verdi (gul). Lokaliteten Storfossen er også av lokal verdi, mens en trekkvei for hjort nederst i utbyggingsområdet er av middels verdi (oransje). Også inntak, rørgatetrase, trase for nettilknytning og tilkomstvei til kraftstasjonen er markert. Kartet er utarbeidet i GisLink av Bioreg AS.

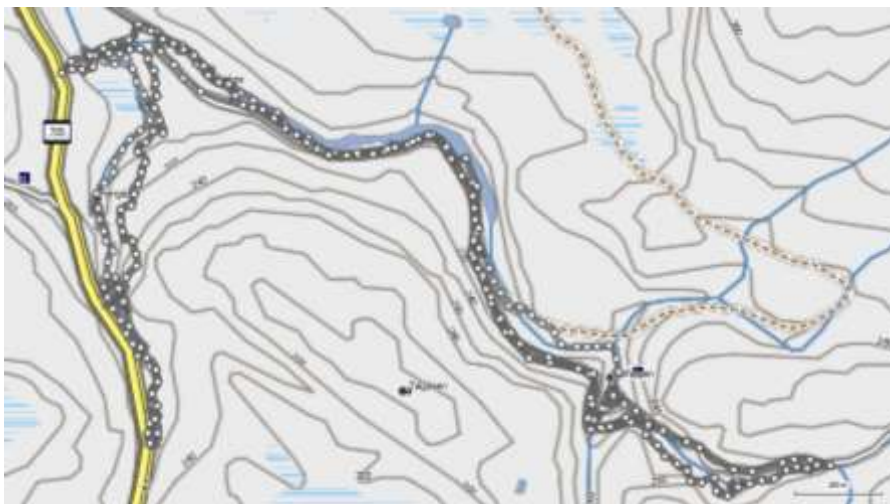
**Figur 7.** Kartet viser hvor en fysisk har vært innen utbyggingsområdet. De områdene som ble vurdert å ha et potensial for interessante arter og miljøer ble grundigst undersøkt. Rangåa ble undersøkt samme dag, og er derfor også med her.

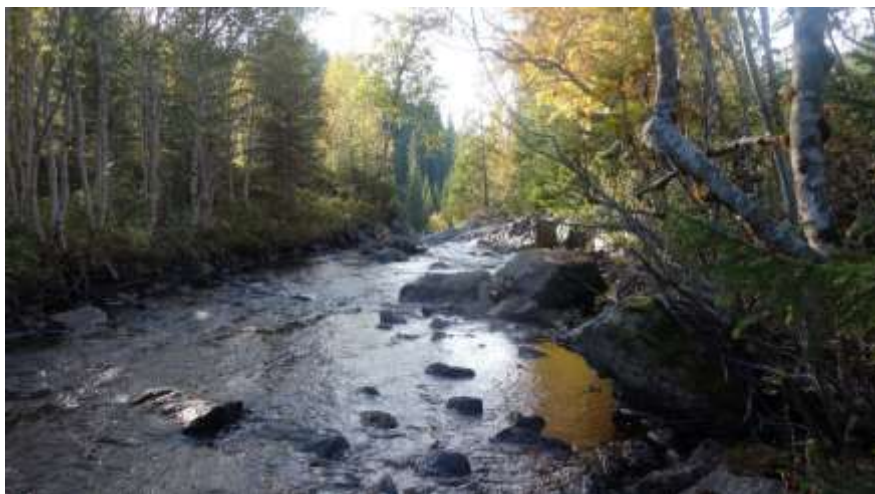
Figur 8. Bildet viser stedet hvor inntaket er planlagt plassert. Som en ser er det plantet skog sør for elva. Denne er enda svært ung, og innslaget av lauvskog er stort. Dette er for det meste bjørk og noe gråor. I nord går skogsbilveien nesten helt inn til elva. (Foto; Solfrid Helene Lien Langmo © 01.10.2013).

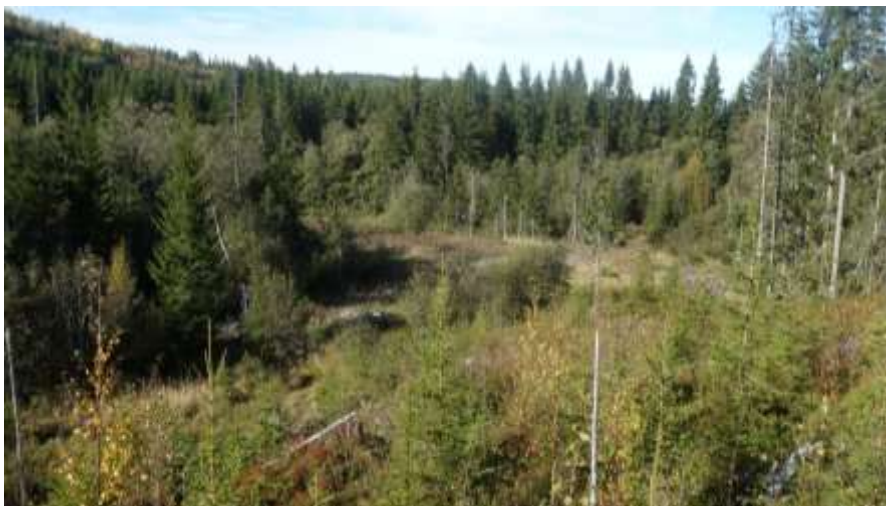
Figur 9. Bildet er tatt fra haugen sørøst for stasjonsområdet, den som skiller elvene Leksa og Rangåa fra hverandre. Stasjonen er planlagt plassert på elveøra omtrent midt i bildet. Vegetasjonen her er for det meste dominert av gras og høgstaude som bringebær og mjødurt. Området har delvis vært skogkledd, men er hogd i senere tid. (Foto; Solfrid Helene Lien Langmo © 01.10.2013).

**Stasjonsområdet:** Stasjonen er som nevnt planlagt plassert på landtunga mellom Leksa og Rangåa som renner inn fra sør. Dette er som en elveør å regne, med grus og stein i botnen. Den er tydelig flompåvirket, og har trolig i alle fall delvis vært skogkledt, men er hogd i de senere år og fremstår i dag som grasbevokst skogsmark. Av arter kan nevnes sølvbunke sammen med bringebær, mjødukt, geitrams, hvitmaure, skogrørkvein, gulstarr, gullris, skogstorkenebb, blåkoll, strutseving, jonsokkoll og ryllsiv. Langs elva er det et smalt belte med gråor av ulike alder. For bilde av stasjonsområdet, vises det til figur 6.

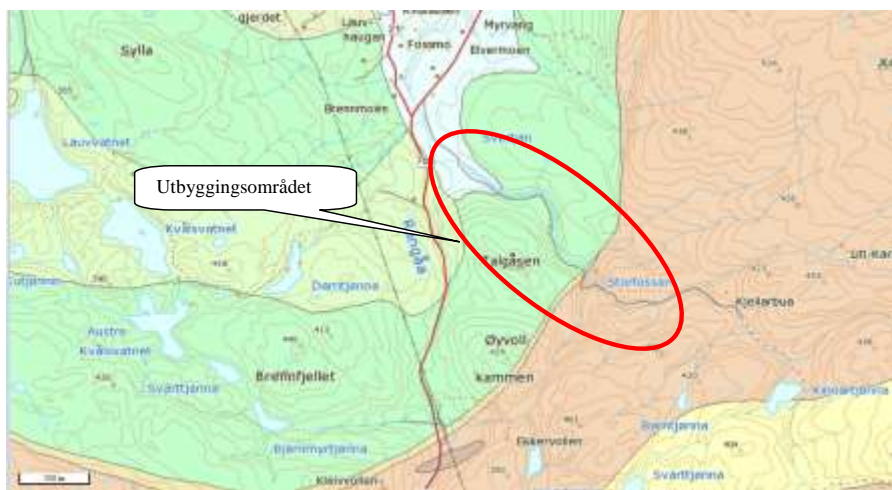
Figur 11 Utbyggingsområdet ligger innenfor den røde ellipsen. Berggrunnen innen tiltaksområdet er nederst dekket av morenemasser, grus, sand og leire. I den midtre delen finnes vi grågrønn metagråvakke-sandstein med tynne lag av leirskifer, samt et smalt belte med polymikt konglomerat med boller overveiende av grønnstein og jaspis. I den øverste delen er det grønnskifer med overgang til amfibolitt (Kilde: NGU). Dette er mykere bergarter som i sin tur kan gi rom for en rikere flora.

Berggrunnskartet viser at det i tiltaksområdet rundt Leksa er morenemasser, grus, sand og leire som dekker berggrunnen nederst. I den midtre delen av Leksa finner vi grågrønn metagråvakke-sandstein med tynne lag av leirskifer (Størensdekket under Hovingruppen). Videre har vi et smalt belte med polymikt konglomerat med boller overveiende av grønnstein og jaspis. I den øverste delen av Leksa er det grønnskifer med overgang til amfibolitt (Størensdekket under Størensgruppen) (Kilde: NGU). Dette er stort sett mykere bergarter som i sin tur kan gi rom for en ganske rik flora, noe undersøkelsene dokumenterer. Det er oftest noe ulikt i hvilken grad bergartene bidrar til floraen i et område, ut fra tykkelsen på lausmassene som dekker berggrunnen. I dette området er det først og fremst nederst, ned mot kraftverket at lausmassene er av noe mektighet.

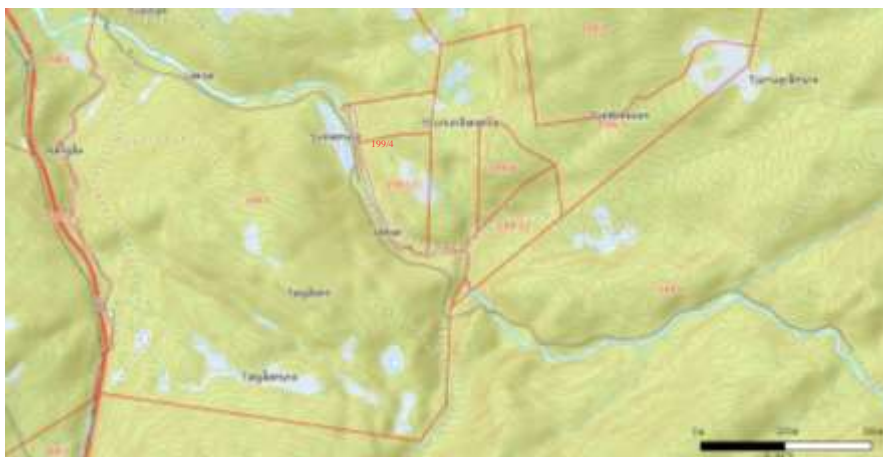
Figur 13. Dette kartet viser de forskjellige teigene som har fallrettigheter langs utbyggingsområdet i Leksa. Som en ser tilhører teigene to ulike bruk, i tillegg til 344/1 som er Leksdal Statsallmenning.

Eiendomsforholdene. Kartet viser at det er to matrikkelgårder som har eiendomsrettigheter innen utbyggingsområdet til dette prosjektet. Dette er gårdene Elvermoen (gnr 198) og Øvre Elvran (gnr 199). Som en ser av kartet nedenfor, så er disse senere delt inn i flere bruk uten at en skal gå nærmere inn på det her.

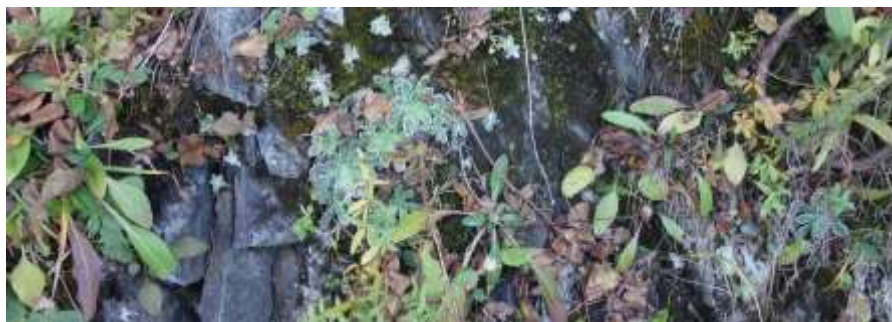
Figur 14. Artsinventaret i elvekanten ved Leksa, på lettforvitrelig berggrunn. Som en ser, er det mye bergfrue her, sammen med arter som hvitmaure, blåknapp og blåklukke. (Foto; Solfrid Helene Lien Langmo © 01.10.2013).

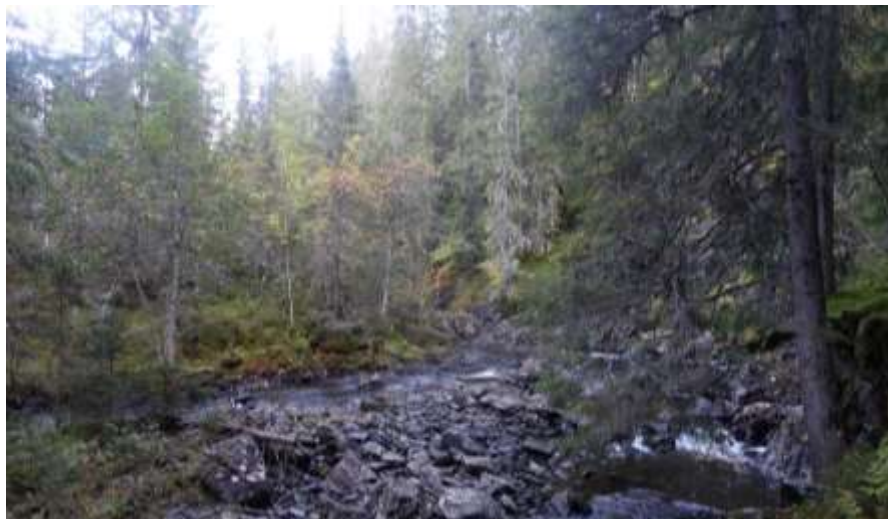
Figur 15. Bildet er tatt omtrent midt mellom inntaket og brua ovenfor Storfossen, og viser litt av vegetasjonsmiljøet i området. Som en ser er det her noe eldre granskog med innslag av en del rogn. I området finnes en del strylav på trærne, samt at det her ble funnet gubbeskjegg (NT). Her fantes også lav fra lungeneversamfunnet stedvis på rogn. (Foto; Solfrid Helene Lien Langmo © 01.10.2013).

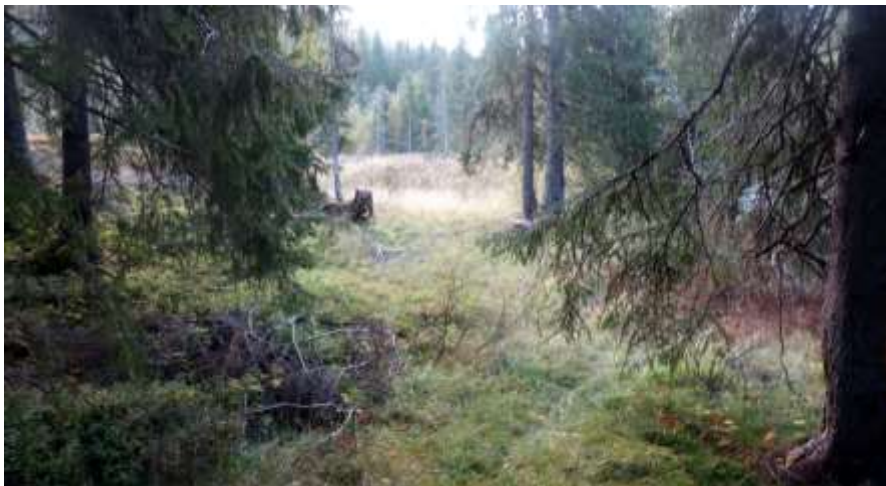
**Figur 16.** Bildet er tatt fra den eksisterende skogsbilveien i området, og viser planlagt trase for tilkomstveien til kraftstasjonen. Som en ser går den først gjennom litt granskog, og senere over elveøra der kraftstasjonen er planlagt plassert (Foto; Solfrid Helene Lien Langmo © 01.10.2013).

skogsbilveien. Her er mye storstein og sparsomt med vegetasjon. I og med at dette er en veifylling er dette å regne som konstruert fastmark (T2). Tilkomstveien til kraftstasjonen blir i underkant av 100 meter, og er planlagt langs en allerede eksisterende traktorvei. Denne går gjennom småbregne- og blåbærskog som tidligere beskrevet, samt over deler av elvøra ved kraftstasjonen.

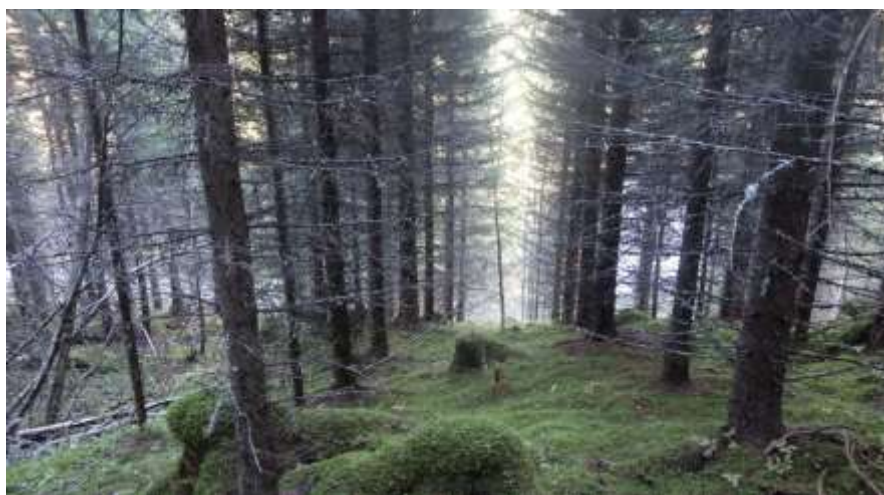
Figur 17. Trase for nettilknytning skal delvis gå gjennom plantefelt slik som dette. Som en ser er dette skog som er plantet så tett at nesten all vegetasjon utenom mosedekket er borte, og slike områder ansees som uinteressante for biologisk mangfold (Foto; Solfrid Helene Lien Langmo © 01.10.2013).

Trase for nettilknytning: Denne er som nevnt planlagt å gå sørvestover fra stasjonen, og kobles på eksisterende linje rett vest for Rv 705. Den krysser Rangåa et lite stykke sørøst for der denne renner sammen med Leksa, og går først gjennom den allerede beskrevne elvøra. Etter at den har krysset Rangåa, går den først gjennom et område med gråor- heggskog (F05). Her finnes arter som bringebær, mjødukt, strutseving, skogstjerneblom, skogrørkvein, geitrams, og sølvbunke (se fig. 21!). Videre går traseen gjennom granplantefelt hele veien, med unntak av i veikantene langs riksveien. Dette er områder som regnes som uinteressante for biologisk mangfold.

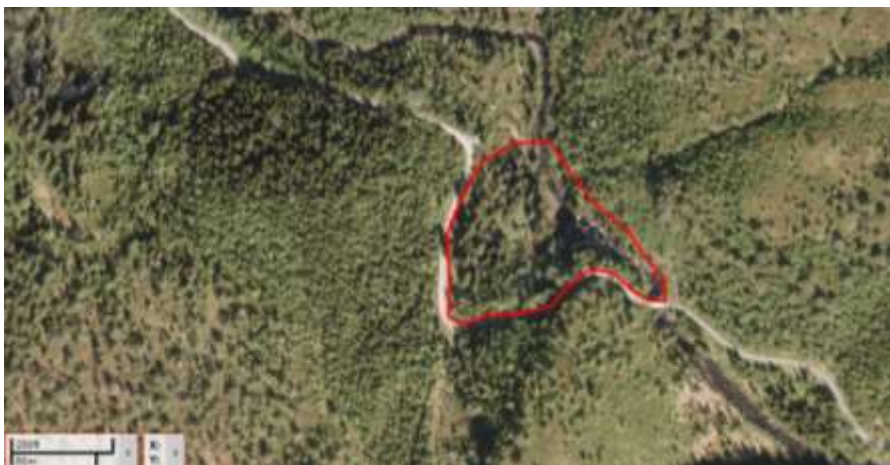
Figur 19. Avgrensing av lok. Nr. 1, Storfossen. Som en ser er områdene rundt lokaliteten preget av hogstflater og ungskog. Storfossen ligger til høyre innen lokaliteten. Flyfoto er hentet fra GisLink.

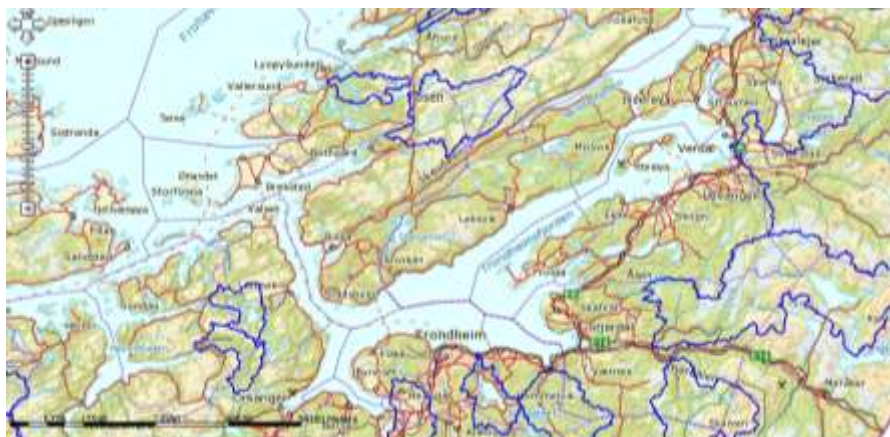
Figur 20. Som dette kartet viser, så er det ganske mange vassdrag med verneplan i områdene rundt Stjørdal, og også noen delvis innenfor Stjørdal kommune. Kartet er hentet fra GisLink.

I følge håndboka så er virkninger og konfliktgrad avhengig av om det finnes lignende kvaliteter utenfor utbyggingsområdet. Det er tre vernede vassdrag delvis innenfor Stjørdal kommunes grenser; Både Forra og Sonamunnet ut i Stjørdalselva, mens deler av nedbørsfeltet til Homla, som renner ut i Malvik kommune også ligger innenfor Stjørdal kommune. Det finnes også flere vernede vassdrag både i nabokommunene og på Fosenhalvøya. (Se kartet under). Det er også mange av de mindre elvene som ikke er utbygd ennå i Stjørdal og nabokommunene, men det minker nok med slike etter hvert. Det er registrert noen rødlistede lav innenfor influensområdet til prosjektet, og en må regne med ganske stor biologisk produksjon knyttet til elva, og det er en viss fare for at disse verdiene vil bli negativt påvirket ved en utbygging. Flere av de vernede vassdragene i nærheten ligger på steder med lignende berggrunn, og i områder dominert av granskog. Ut over dette foreligger det lite tilgjengelig kunnskap om de andre vassdragene i nærheten. Det er likevel grunn til å tro at noen av disse vil kunne ta vare på en del av verdiene som eventuelt vil gå tapt ved en utbygging av Leksa.

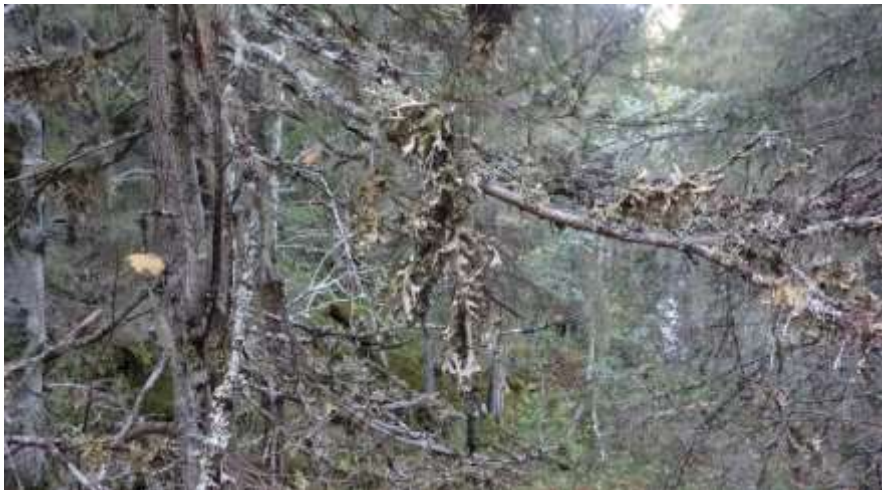
Figur 21. Noe av lavfloraen på gran innenfor den registrerte naturtypelokaliteten Storfossen. På disse greinene vokser en del lungenever, samt noe gubbeskjegg (NT) i tillegg til mange vanlige arter. Leksa skimtes i bakgrunnen til høyre i bildet (Foto; Solfrid Helene Lien Langmo © 01.10.2013).

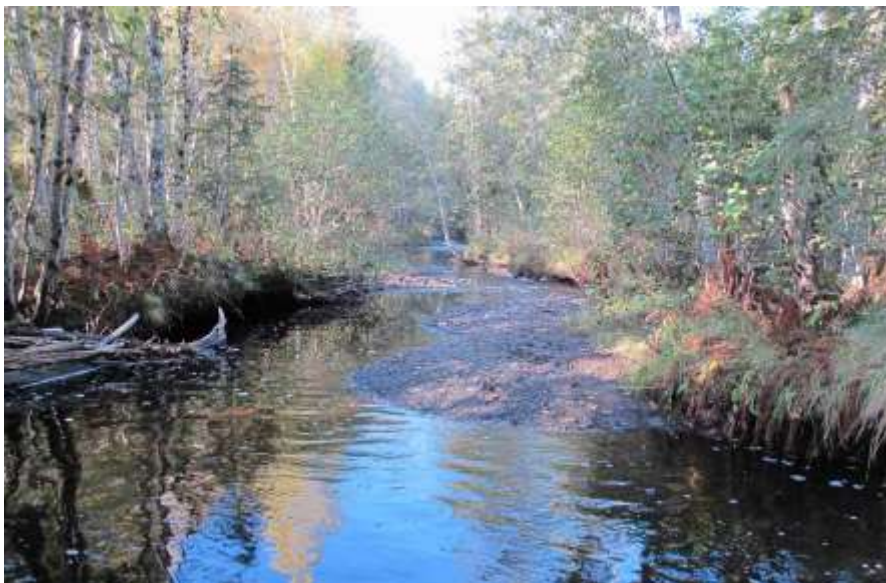
Figur 22 Bildet er tatt omtrent der det er tanken at traseen for nettilknytning skal krysse Rangåa, rett ovenfor der denne renner sammen med Leksa. Som en ser er det innslag av en god del gråor her, i tillegg til arter som bringebær, mjøduert og strutseving (Foto; Oddvar Olsen © 01.10.2013).
