**Bjørdal Kraftverk AS, Ørsta kommune i Møre og Romsdal
Biologiske verdier ved inntaksområde og om lag 700 m
nedover langs eksisterende rørgate**

Bioreg AS Rapport 2017 : 01

| Referat: Etter ynskje frå Tussa Energi AS har Bioreg AS laga ein rapport/notat som kort skildrar dei biologiske verdiane som vart registrert ved ei undersøking av nærområdet til inntaket ved Kvanndalsvatnet, samt ved influensområdet til røygata dei 700 metrane nedover i terrenget der det skal monterast nytt, nedgravd røyr. Undersøkinga vart utført av Oddvar Olsen den 5. oktober 2016. Vertilhøva var gode ved undersøkinga og sikta var god. Både lavflora, moseflora og planteflora verka å vera svært så triviell med artar typisk for fattig berggrunn og fattig myr. Ingen raudlisteartar vart observert i området kring grøftetraseen eller andre stadar i området. Ut frå det vi kjenner til så er heller ikkje fuglefaunaen særskild rik i dette området, men det finst eit par gamle registreringar av rovfugl oppe i fjella. Rapporten drøftar eventuelle skadeverknadar på naturen generelt i området og særleg på sårbare artar som eventuelt lever der. | | |

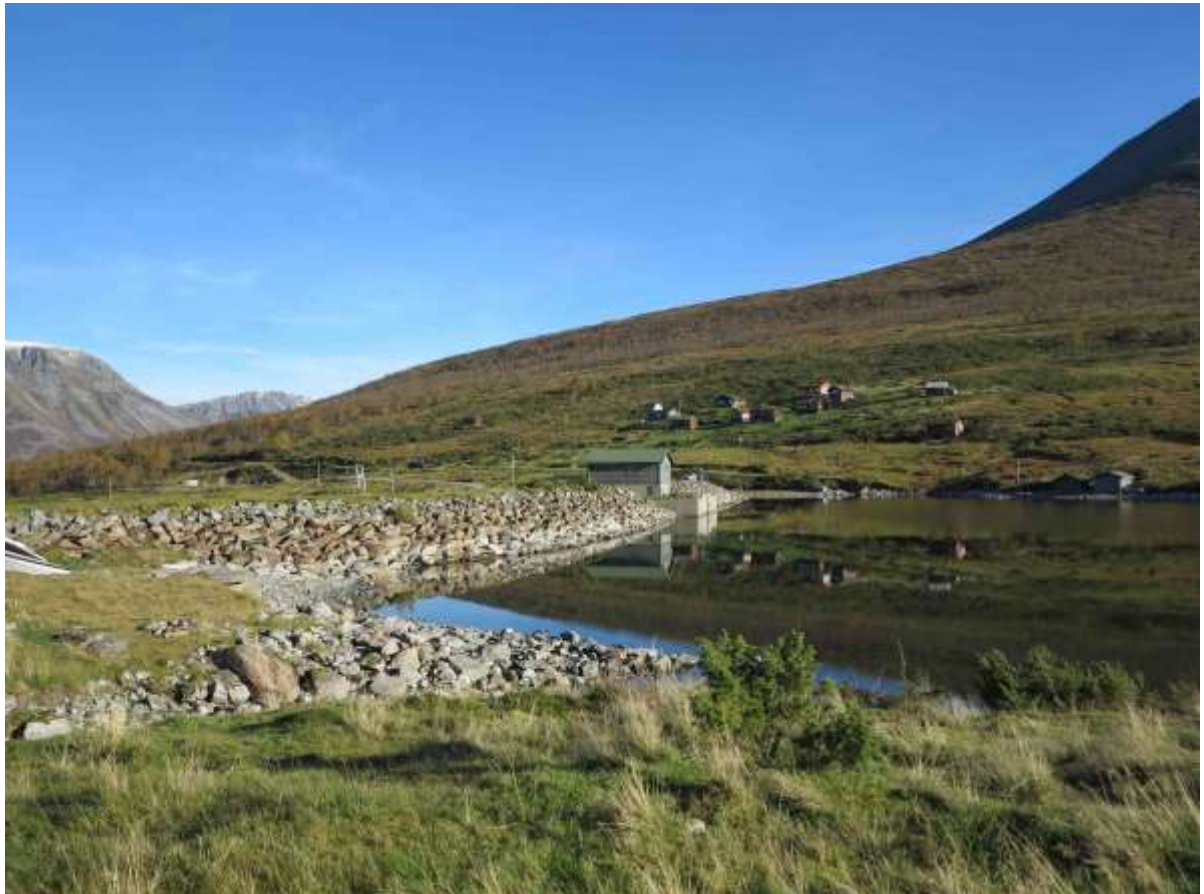
Figur 1. Framsidebiletet er teke om lag frå sør mot nord og viser demninga ved enden av Kvanndalsvatnet, samt huset over inntaksdammen. Denne vil ikkje verta påverka av oppdateringa. I bakgrunnen ser vi Kvanndalssetra, eit område som heller ikkje vert påverka. (Foto; Bioreg AS © 05.10.2016).

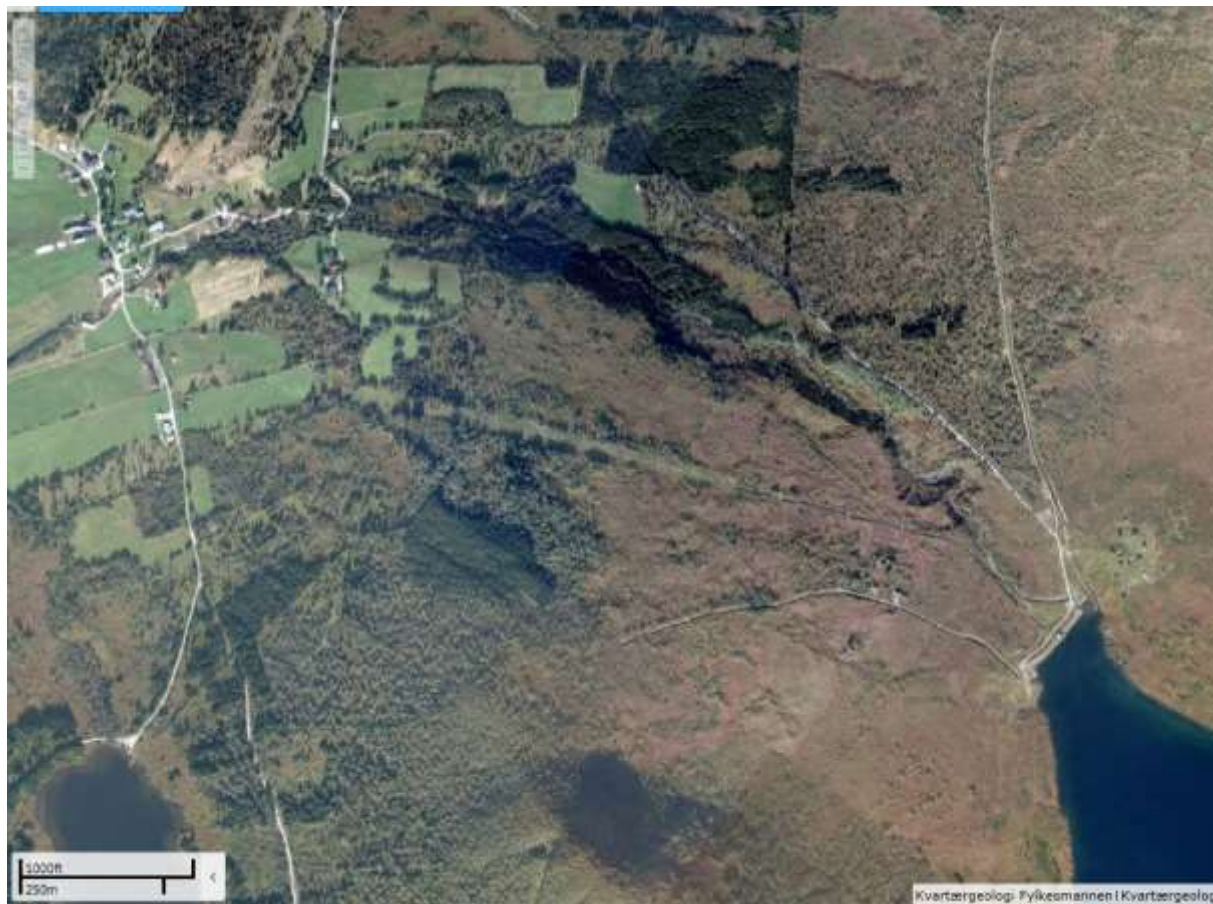
Figur 4. Dette flyfotoet er henta frå Gislink og er frå 2009. Nede i høgre hjørnet ser vi litt av Kvanndalsvatnet med demninga med inntak for Bjørdal Kraftverk. Nedanføre demninga ser ein tydeleg røygata og bukkane som røyret ligg på. Om lag 250 m nedanføre inntaket er det ein knekk på røyret før ho held fram ytterlegare om lag 440 m oppe på bakken. Vidare er røyret grave ned og traseen syner tydeleg på fotoet før ho held fram vidare under bakken. Som ein ser fører nedgravinga til ei viss drenering i grøftetrasèen. Mellom anna oppslaget av trær og buskar viser det. På begge sider av demninga ser ein grøfter som er grave med føremål å føra vassig og nedbør inn i Kvanndalsvatnet. Historiekapitlet viser at dette vart gjort i 1940.

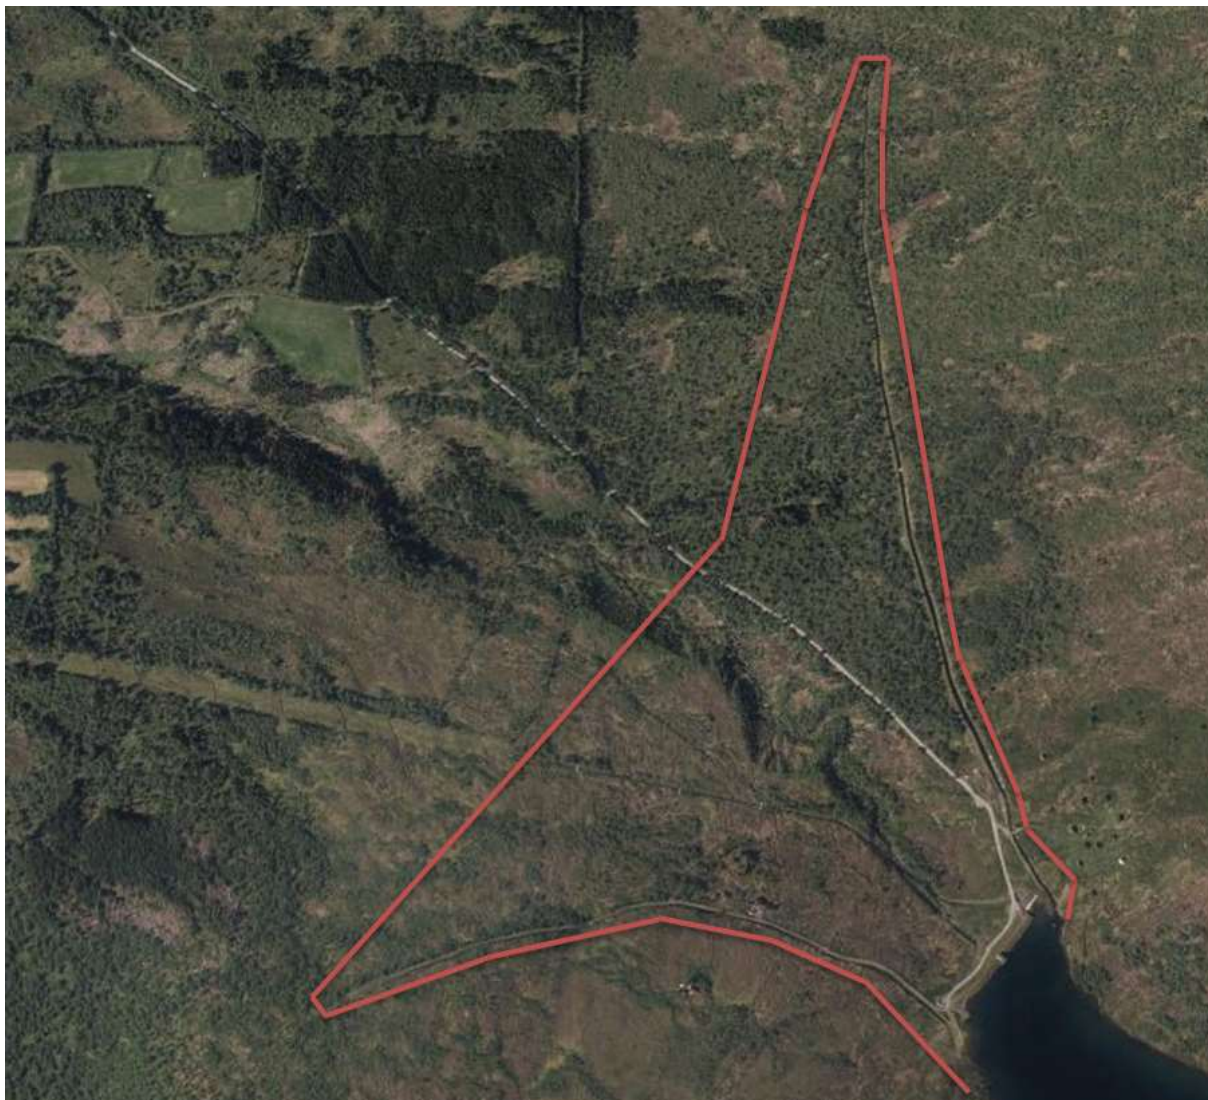
Figur 8. Den raude streken her markerer grensene for område vi vurderer er påverka av tidlegare utbygging i form av vegar, røygater og avskjæringsgrøfter.

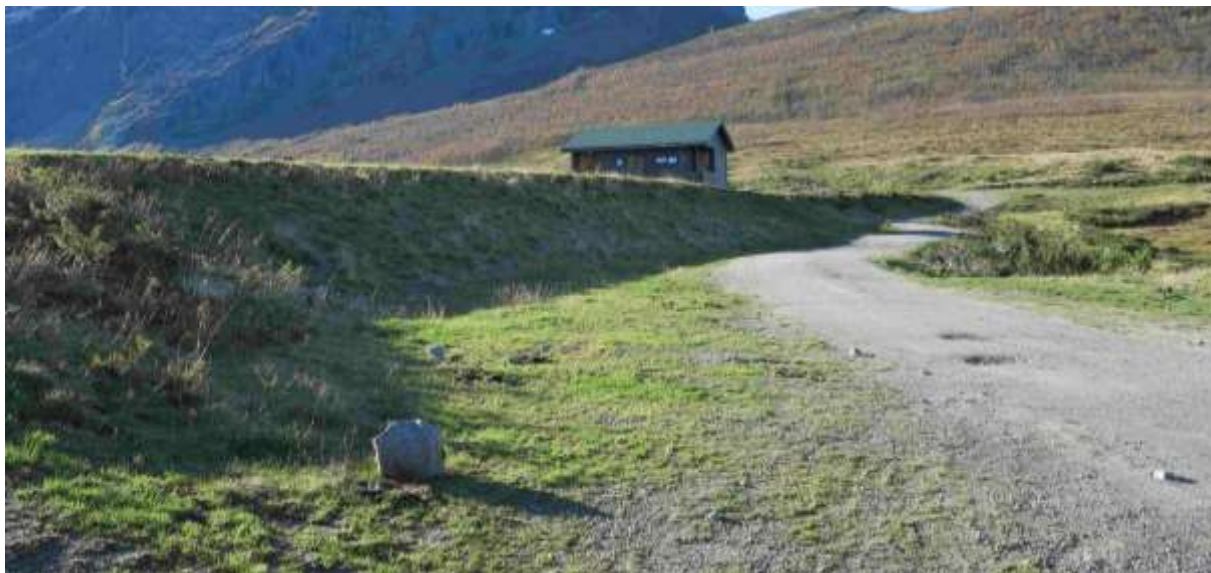
Figur 9. Foto; Oddvar Olsen for Bioreg AS © 05.10.2016. Biletet viser noko av området nedanføre demninga i Kvanndalsvatnet. Det er helst her at det er aktuelt å oppretta eit depot med lager av røyr, massar for bygging av førebels veg langs røyrгатetraseen, samt singel for å fylla langs røyrret og eventuelt andre ting som det vert bruk for under oppgraderinga.

Inngrepet vil bestå av ei grøft (om lag 1,5 – 2,0 m djup) og med ei lengd på om lag 700 m utanom utskifting av turbinen. Det skal lagast ein førebels anleggsveg langs røygata for transport av røyr og massar (singel). Eit depotområde vert oppretta rett nedaføre dammen på begge sider av røygata. Røygata vil kryssa ein steingare om lag på same stad som den vert kryssa no.

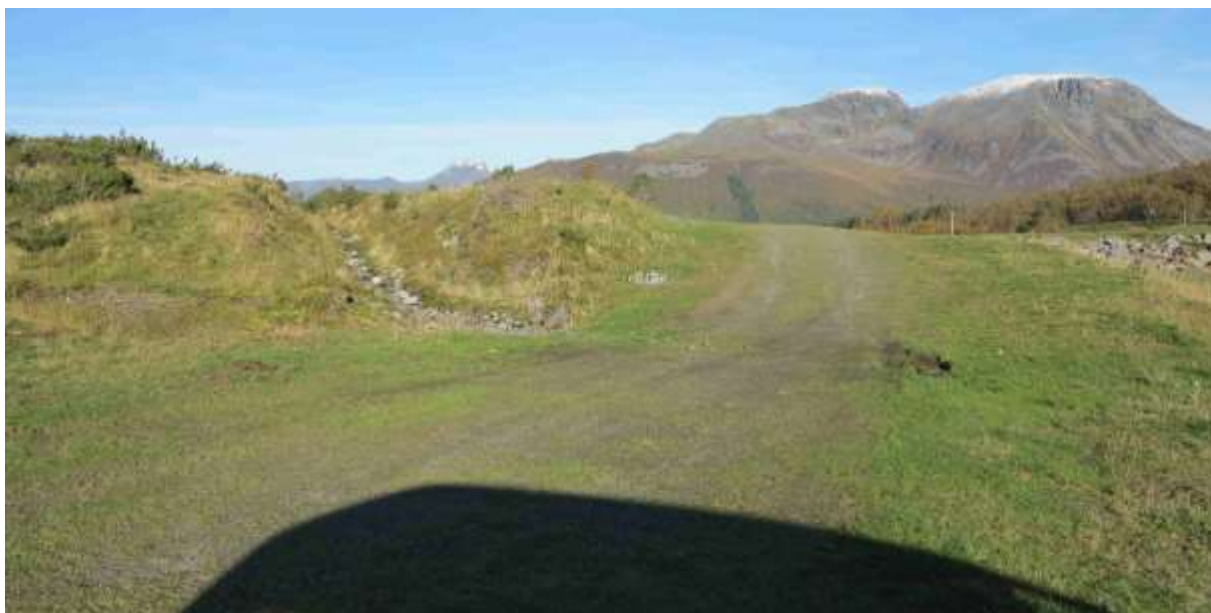
Figur 10. Foto; Oddvar Olsen for Bioreg AS © 05.10.2016. Litt til venstre for midten av dette biletet kan ein sjå samlegrøfta som kjem inn frå vestsida av røyrгата. Meininga med desse grøftene er å syta for at mest mogleg av nedbøren i området hamnar i Kvanndalsvatnet. Grøftene vart opphavleg gravne i 1940, men har truleg vore reinska også seinare. Elles skimtar ein så vidt demninga ute i høgre kanten av biletet. Stolpane som ein ser der går langs røyrгата.

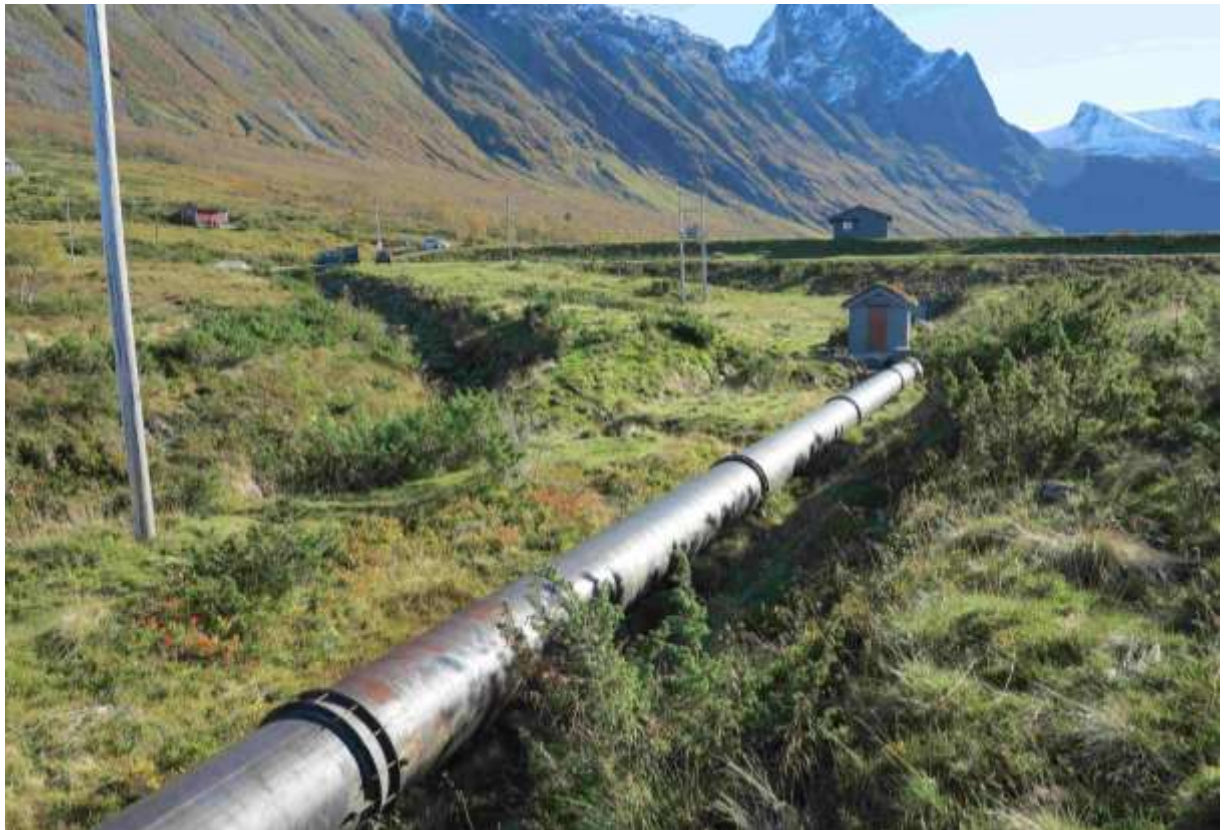
Figur 11. Foto; Oddvar Olsen for Bioreg AS © 05.10.2016. Mot venstre på bildet kan ein sjå det gamle elvelauget frå Kvanndalsvatnet. Avlauget frå vatnet går i røyr om lag under der bilen står. Det er nok helst berre i flaumsituasjonar at det er vatn i elva no.

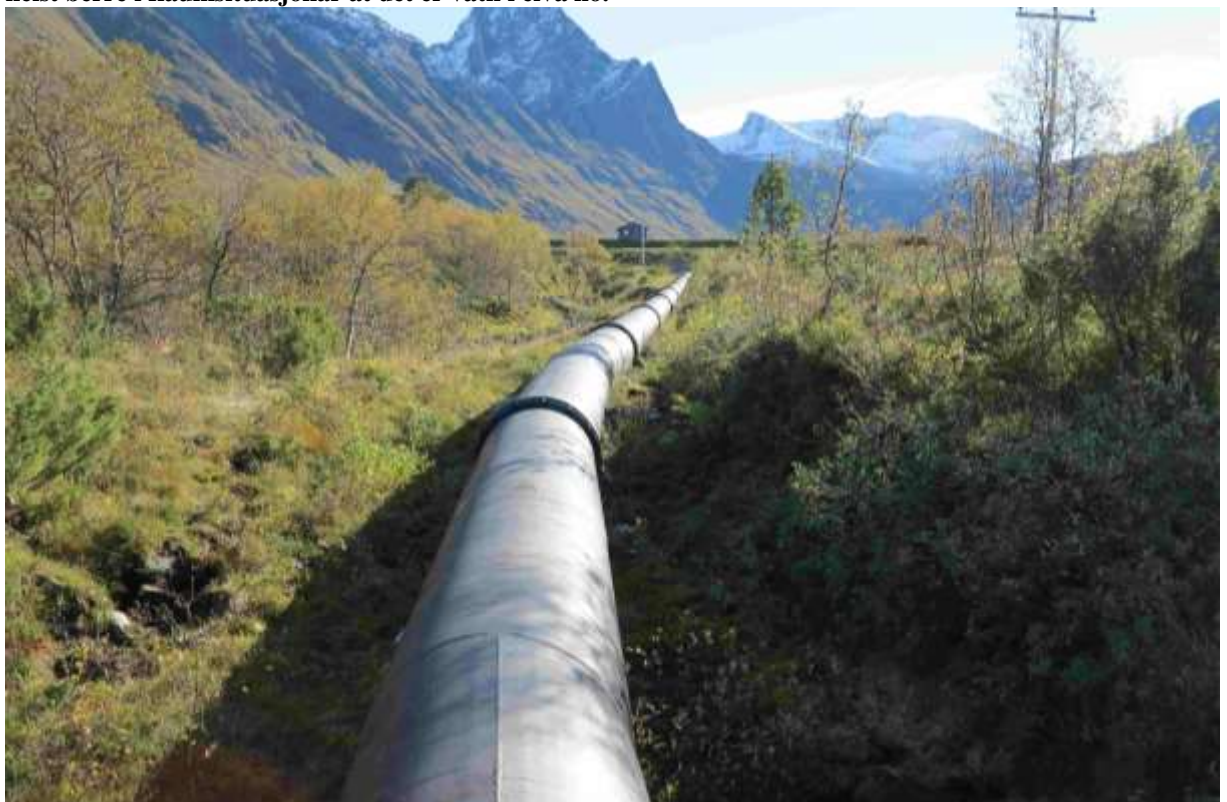
Figur 12. Foto; Oddvar Olsen for Bioreg AS © 05.10.2016. Biletet viser øvste delen av røyr gata slik ho er no. Som ein ser så er det to røyr lengder som har ein tydeleg knekk her. Det er meininga at det nye røyret skal få ei meir avrunda utforming, noko som medfører at den nye røyrtraseen kjem noko meir til høgre enn på dette biletet.

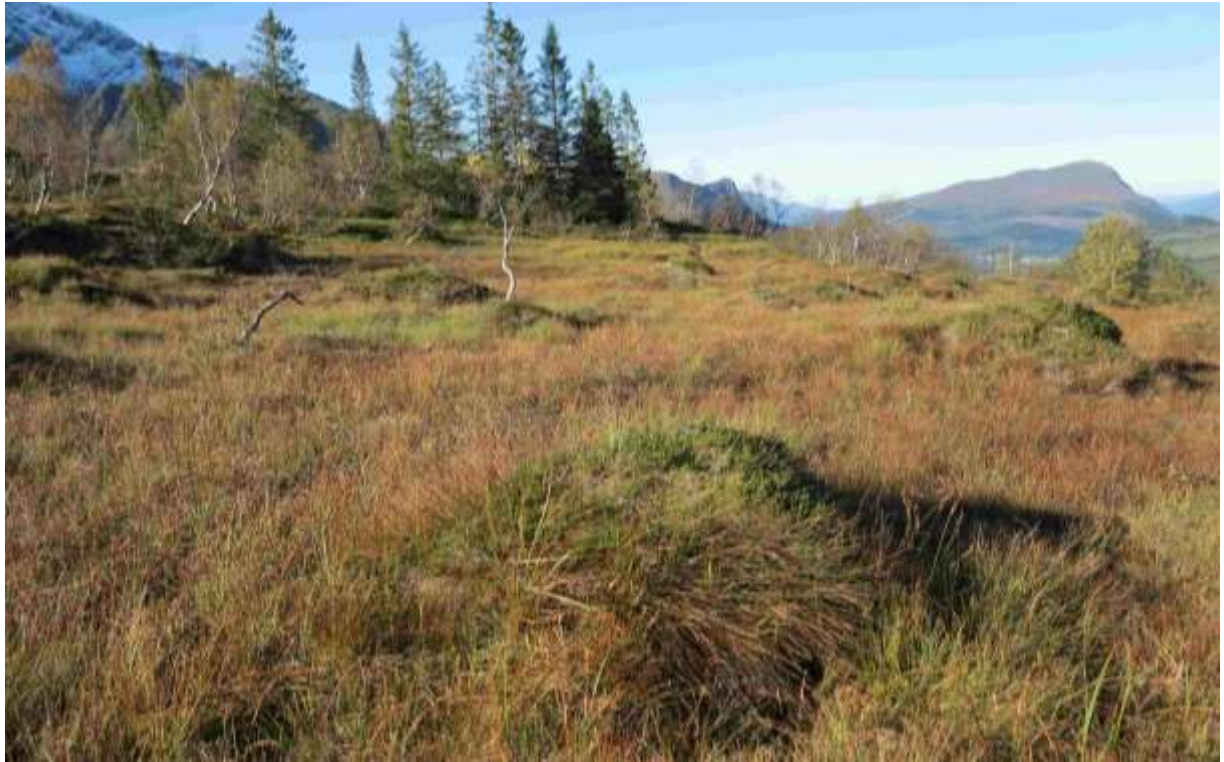
Figur 13. Foto; Oddvar Olsen for Bioreg AS © 05.10.2016. Biletet viser typisk vegetasjon i området for den nye (og gamle) røyrtraseen. Ein kan sjå arter som m.a. tettegras og torvmyrull. I bakgrunnen veks nokre graner som kan vera sjølsådde. Røyr gata går til høgre for biletet.

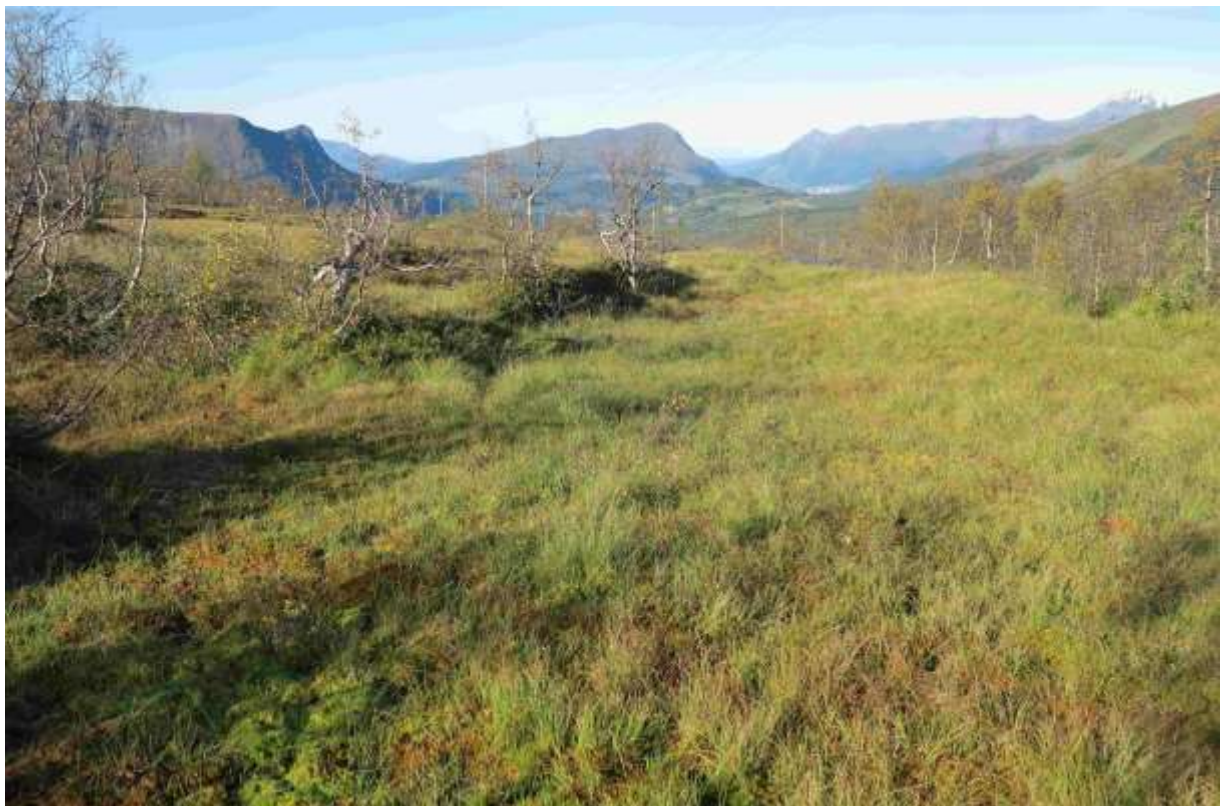
Figur 14. Foto; Oddvar Olsen for Bioreg AS © 05.10.2016. Biletet viser typisk vegetasjon i området for den nye (og gamle) røyrtraseen. Til venstre er det ein god del fjellbjørk medan det i bakegrunnen truleg også veks dunbjørk. Ein kan så vidt skimta røyrret i bakgrunnen til høgre på biletet. Elles er bjørneskjegg ein av dei typiske artane her, saman med artar som rome og finnskjegg.

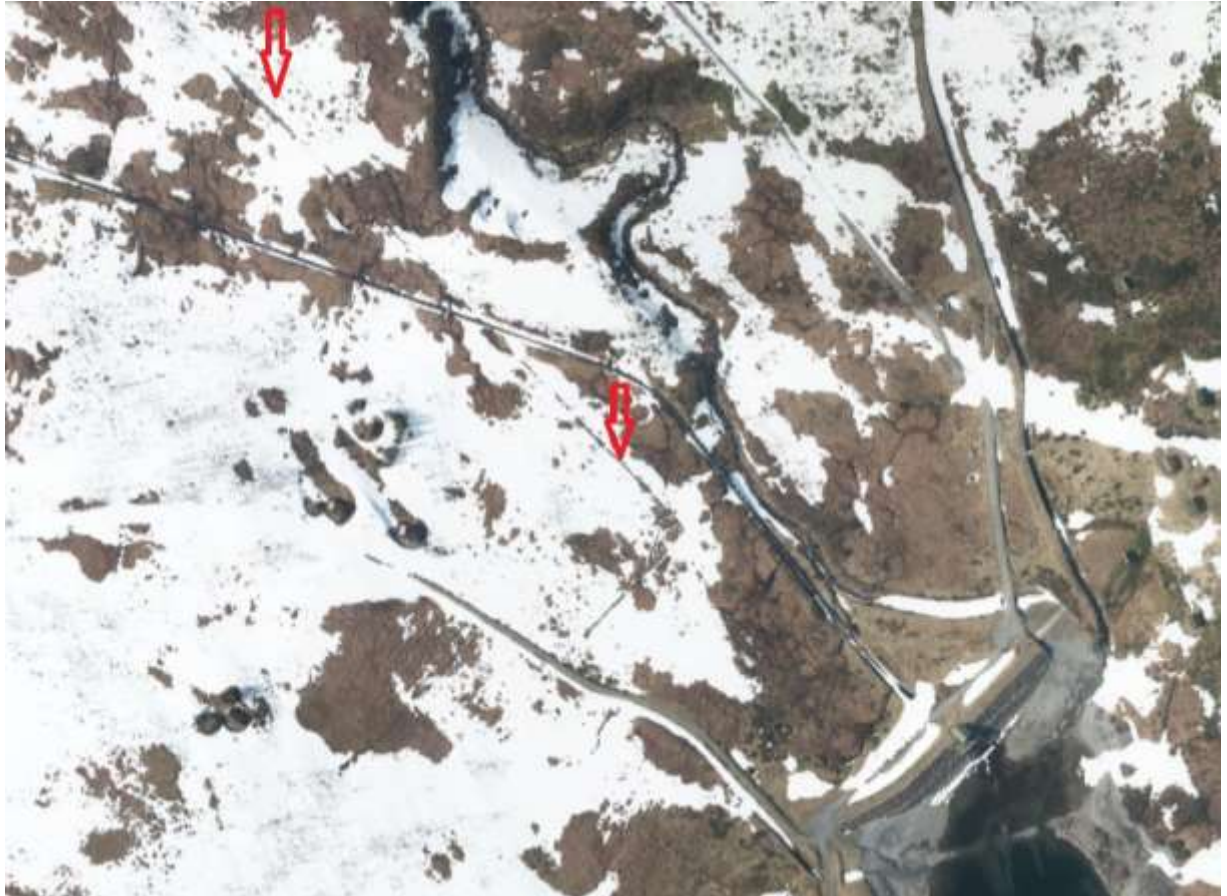
Figur 15. På dette bildet er det lett å sjå den omtalte steingaren (Sjå kap. 5!). Sjå mellom anna pilane! Nede til høgre ser ein enden av Kvanndalsvatnet og som ein ser er vatnet godt nedtappa på tidspunktet då bildet vart teke. Steingaren følgjer eigedomsgrensene og er nok primært bygd for å halda beitedyra frå kvarandre. Biletet er henta frå Norge i bilder

For dette prosjektet kan vi ikkje sjå at det skulle vera naudsynt med særskilde avbøtande tiltak. Det einaste som er nemnande er at ein bør i størst mogleg grad ta omsyn til steingaren som vert kryssa av røygata. Steingarar er viktige kulturminne som fortel om ei anna tid med mykje større menneskeleg aktivitet i utmarka enn det er no.

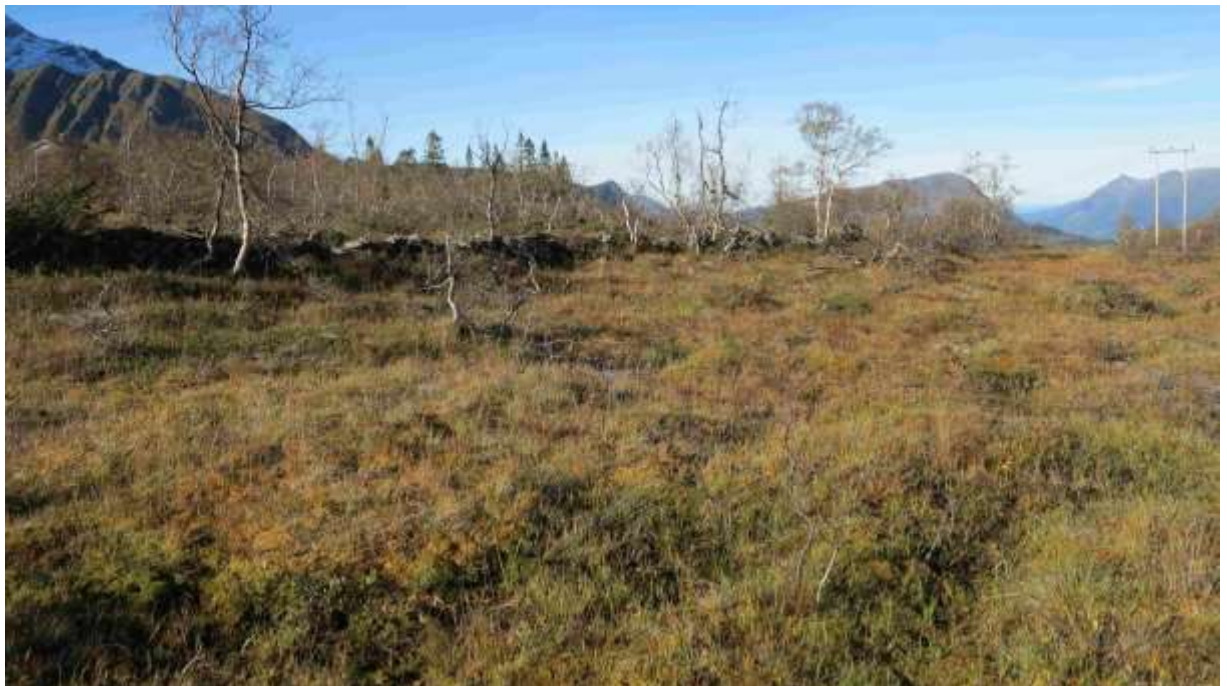
Figur 16. Foto; Oddvar Olsen for Bioreg AS © 05.10.2016. Her ser ein noko av steingjerdet som er bygd i omegn av røyr-gata til dette prosjektet. Fotografen har stått omlag ved pila til høgre i figur 15 og har fotografert mot nordvest. Som ein ser ruver gjerdet ganske godt i terrenget. Røyr-gata går ute til høgre for bildet.
