**Fiskåholmen i Vanylven kommune i Møre og
Romsdal fylke**
**Vurdering av verdier og konsekvensar for
biologisk mangfald ved ei vidare utbygging av
holmen.**

Rapport 2017:26

På oppdrag frå Vanylven kommune ved **NN**, har Bioreg AS gjort ei undersøking av biologisk mangfald på og ved Fiskåholmen, dette fordi det ligg føre planar om ytterlegare utfylling langs holmen. Innan planområdet er det tanken at det skal byggjast djupvasskai og industribygningar. Området er i reguleringsplan for Fiskåbygd (2010) regulert som industriområde og ligg sørvest for Fiskå sentrum. Tilbake i 1969 vart holmen gjort landfast ved utfylling og Ulstein Verft har frå **1974** og fram til avviklinga i 2015 nytta industriområdet til maritim næring. Vanylven kommune ønskjer å auke industriarealet, nytte eksisterande bygningar og tilby aktuelle aktørar tilpassa og sentrale lokalitetar. I samband med bygginga av Stadt Skipstunnel er det planlagt å fylle ut sjøen både aust og vest for holmen - i hovudsak med massar frå den tiltenkte skipstunnelen.

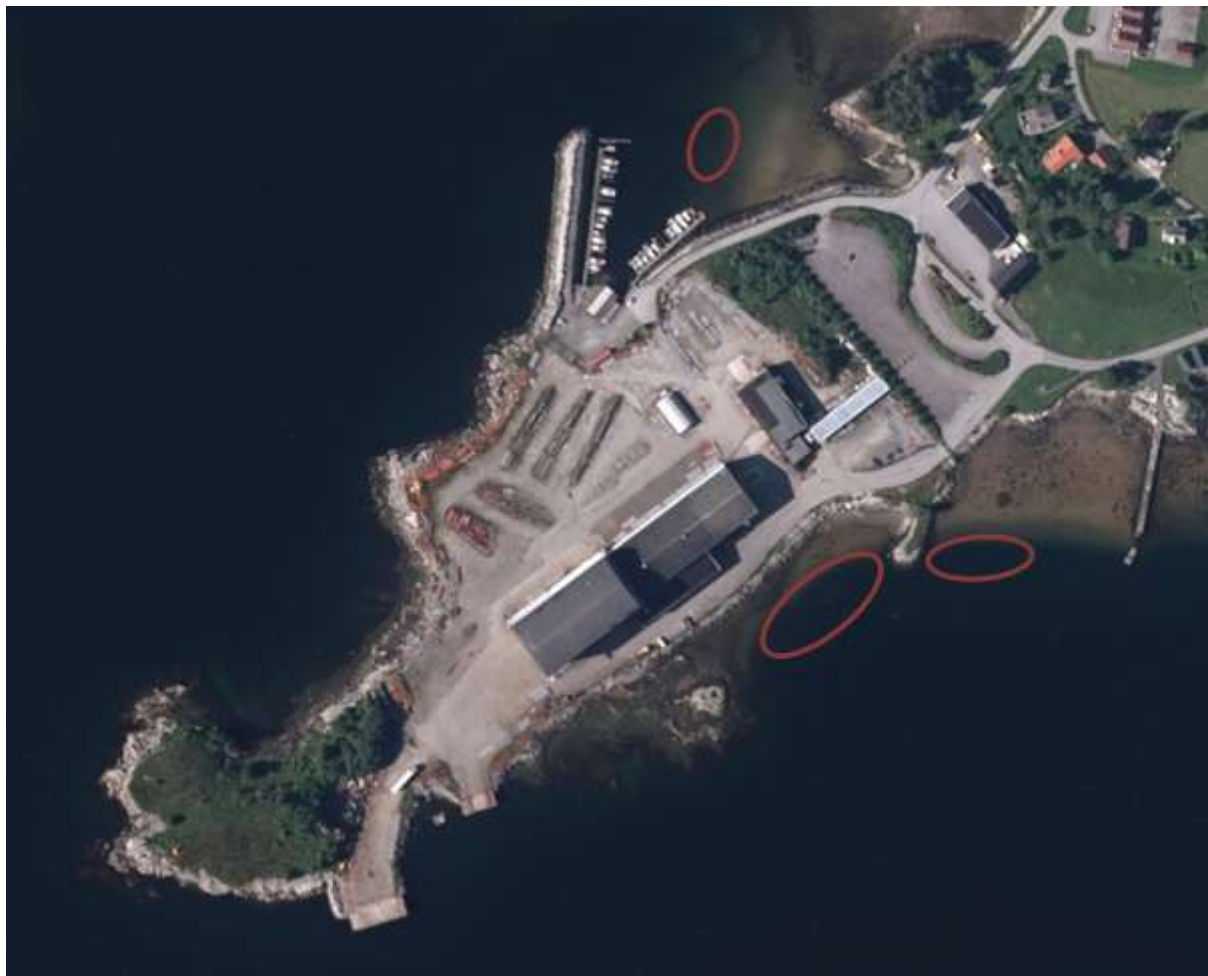
Figur 3. Biletet viser utbreiinga av ålegras ved Fiskåholmen. Den sørvestlegaste ringen hadde den største og tettaste førekomsten av dei tre påviste lokalitetane.

På begge sider av holmen vart det funne ålegras og fig 2 viser utbreiinga av graset. Den sørvestlegaste ringen hadde den største og tettaste førekomsten av dei tre påviste lokalitetane. Sikta var ikkje den aller beste den dagen undersøkinga vart gjort, men med sjøkkert kunne ein sjå ålegras ned til 6-7 meters djup. Graset er dei fleste stadar oppgjeve å kunne vekse ned til ca 10 meters djup

Den største førekomsten er på omlag 0,4-0,5 dekar og dei andre to på omlag 0,1 dekar kvar. (Arealet på engene er oppgjeve med noko atterhald om at det kan være areal som ligg for djupt til at vi har sett det.) Som før nemnd er den beste tida for å undersøkje ålegrasenger i juli/august då graset har vakse opp. I april då denne undersøkinga fann stad, er mykje av ålegraset visna ned og arealet kan av den grunn være noko underestimert (pers. meld. Anders Lundberg).

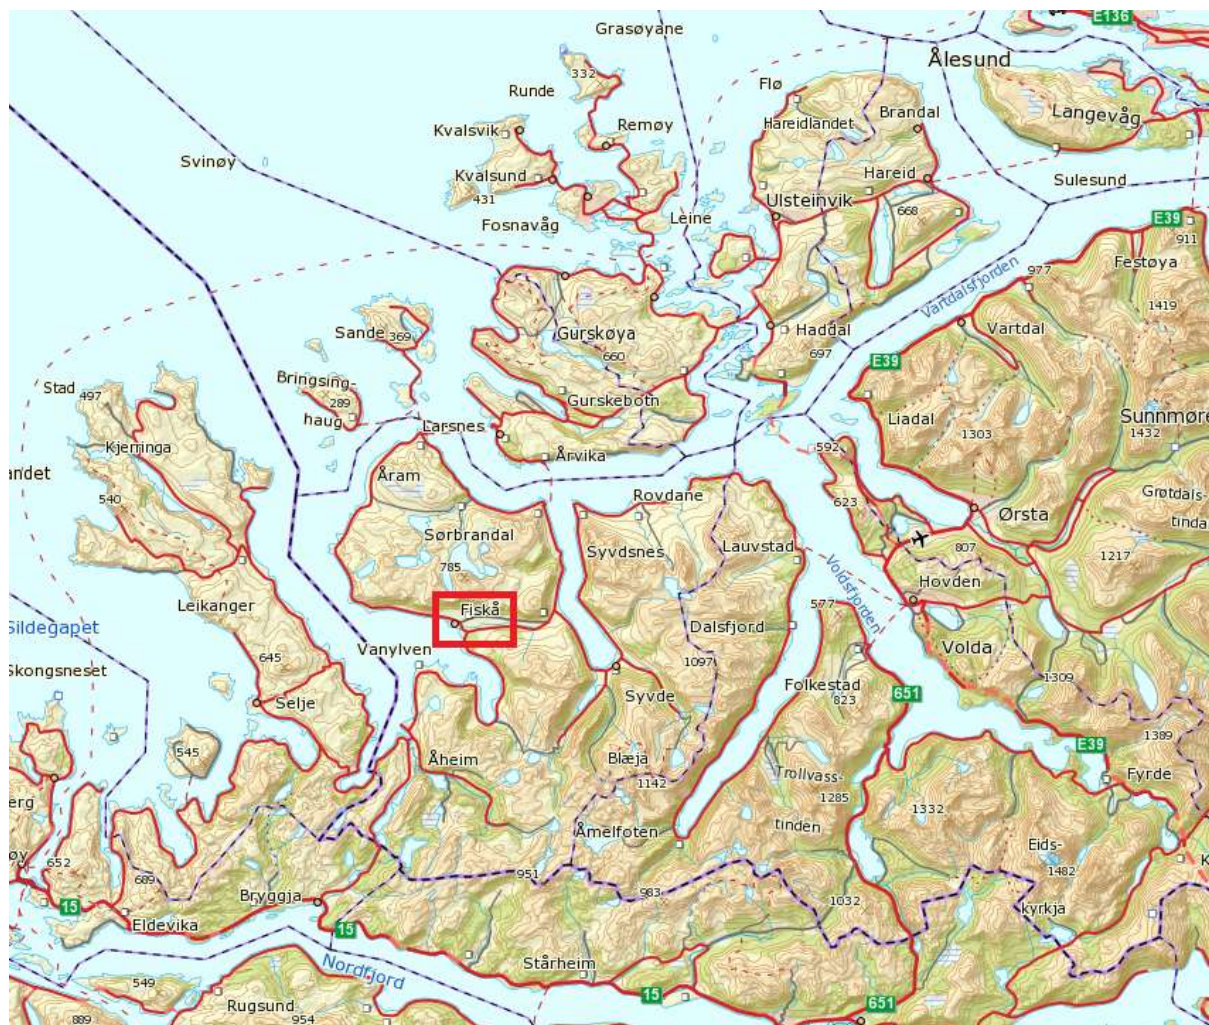
Figur 5. Kartutsnittet viser utbyggingsområdet (den raude firkanten), samt den omkringliggjande geografien. Som ein ser ligg området nær til Stad skipstunnel, der det er tenkt å nytte masse frå. (Kartet er henta frå Gislink).

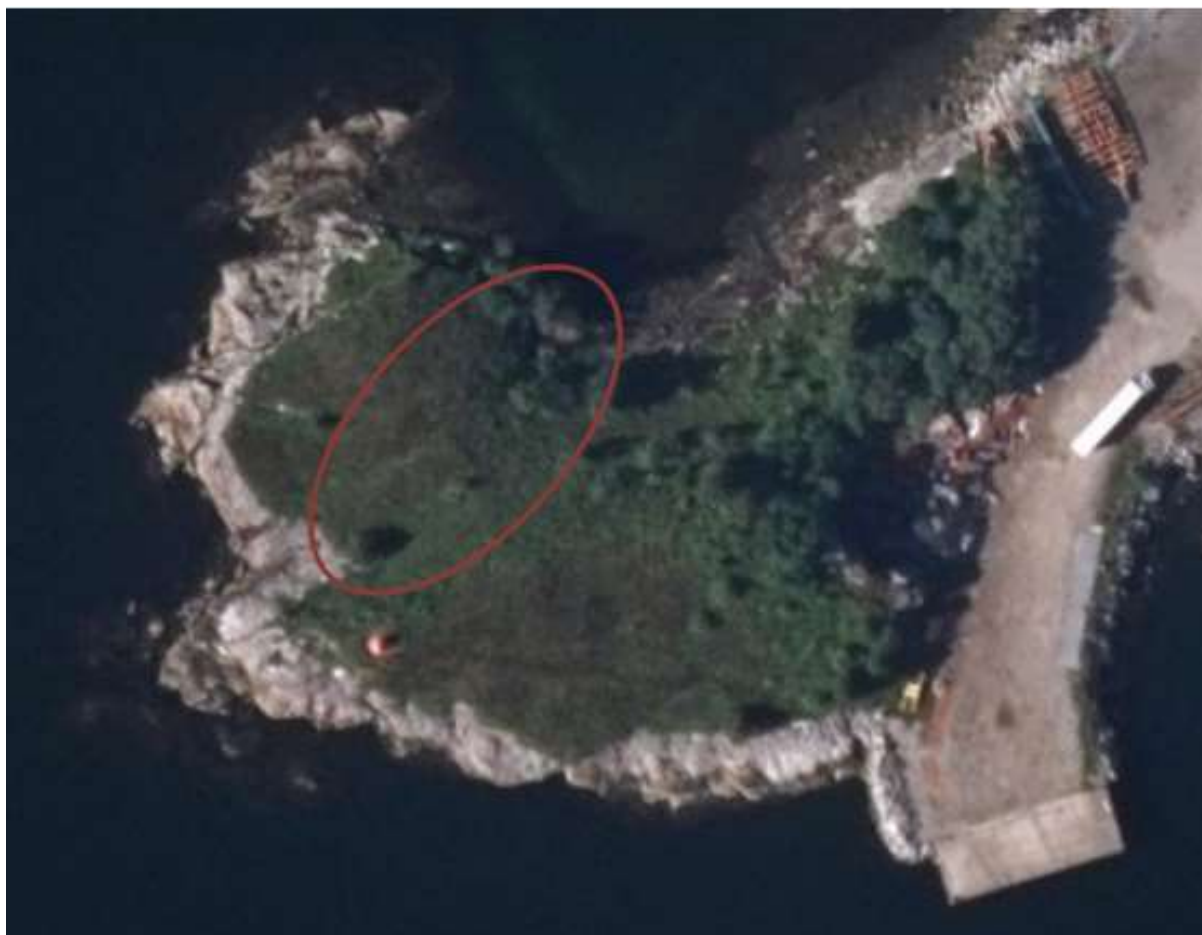
Figur 7. Flyfotoet og den raude ovalen viser det området som var mest brukt av oter. I nordlige del av ringen blir det fylling. Her kan det lagast ei kunstig ur. (sjå under kapittel 6.2!)

Oteren sitt område i nordlige del vil bli fylt over etter noverande planar. Dette kan avbøtast gjennom å lage ei «kunstig» ur langs fyllinga der denne går langs land (Sjå fig 7). Denne ura bør bestå av rund og glatt jordstein. (Ikkje sprengt stein.)

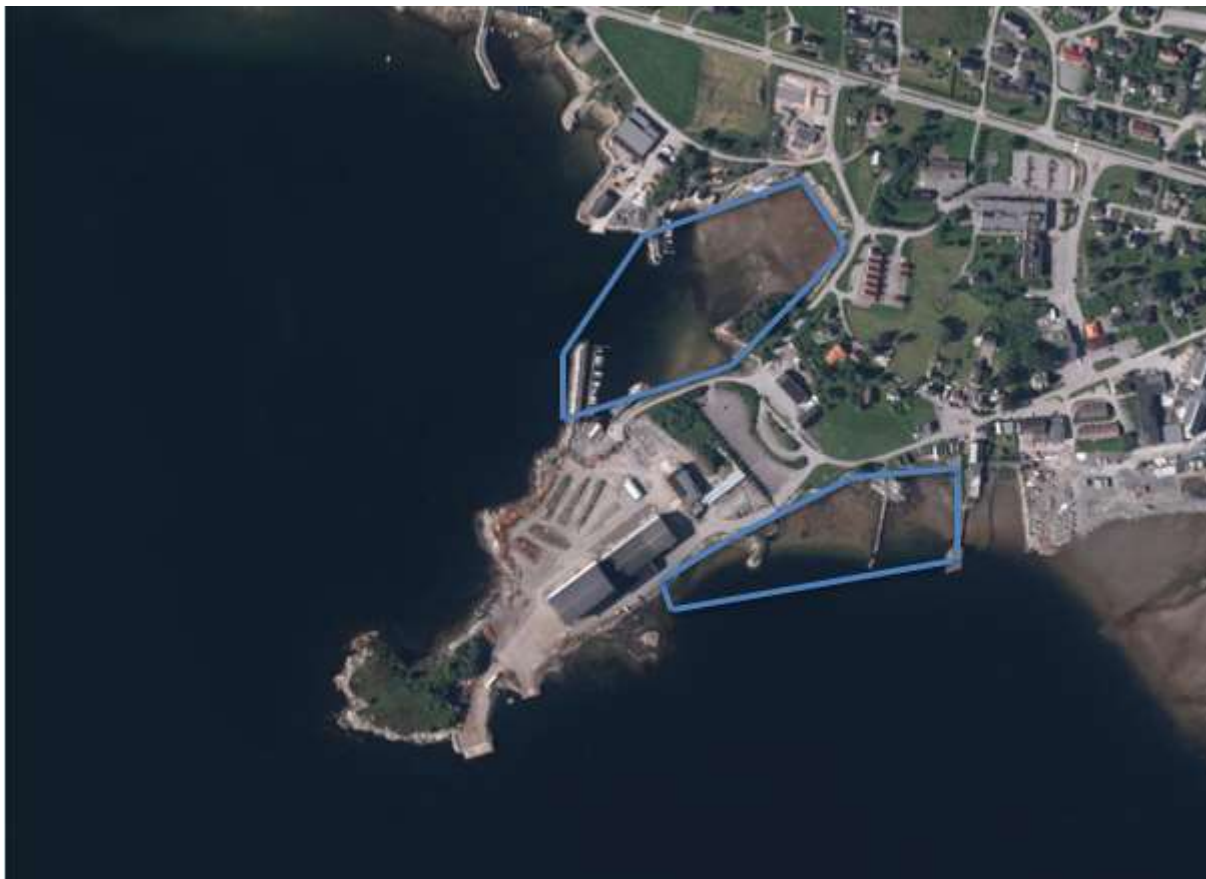
Figur 8. Flyfotoet og dei områda som er markert med blå omraming viser omlag område for mudderbotn der ålegras vart påvist. Resten av det undersøkte området rundt holmen, består botnen av fjell og stein.

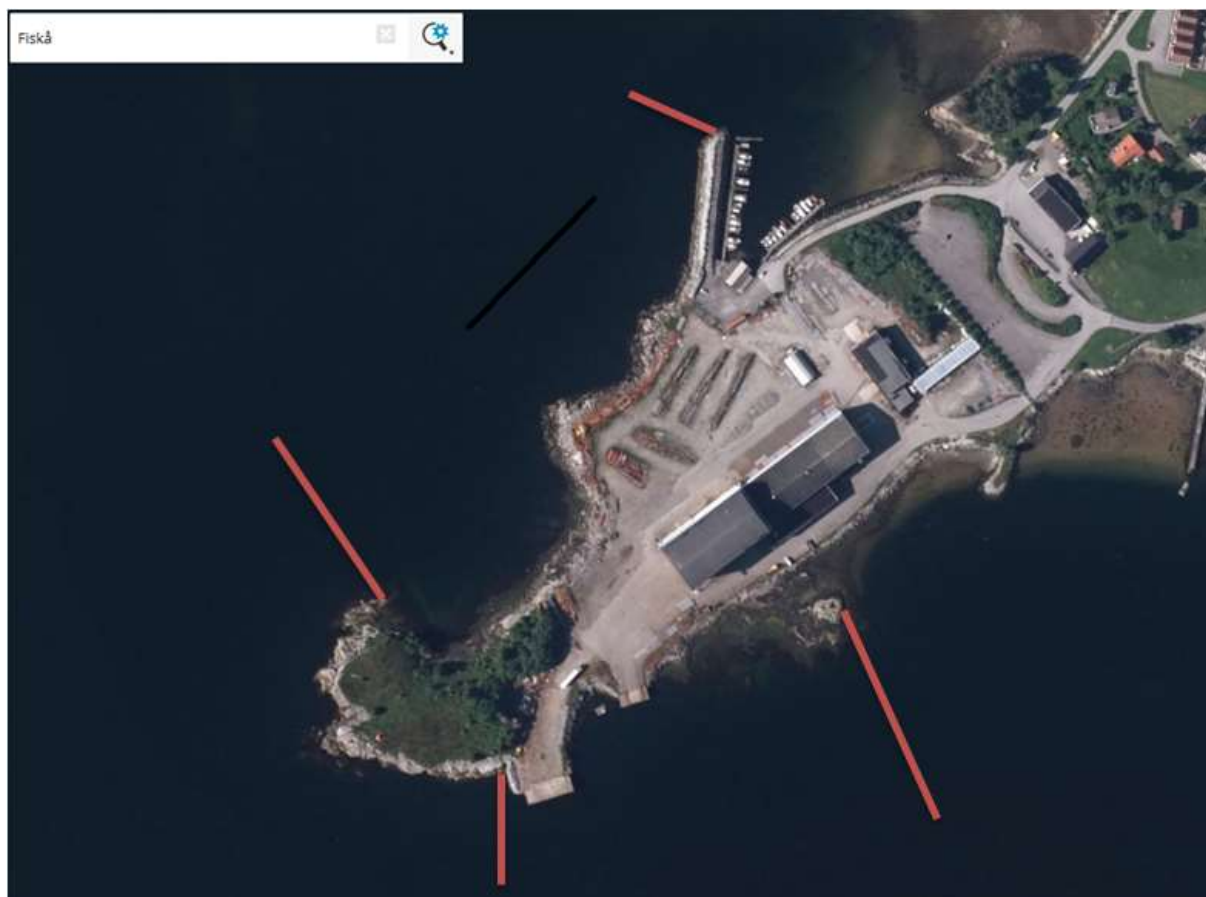
Figur 9. Flyfotoet viser aktuell utfylling der ein tek omsyn til ålegrasenga på austsida.

Avbøtande tiltak vil være om ein fyller ut kun på vestsida av holmen, eller innskrenkar planområdet på austsida. (sjå fig. 9)
