**Strandelva kraftverk i Nesset kommune i Møre og
Romsdal**
Verknader på biologisk mangfold
Bioreg AS Rapport 2009 : 29

Rapport 2009:29

Utførande institusjon: Bioreg AS	Kontaktpersonar: Finn Oldervik	ISBN-nr. 978-82-8215-088-0
Prosjektansvarleg: Finn Oldervik	Finansinert av: Hydroplan AS	Dato: 30. september 2009
Referanse: Langelo, G. F. og Oldervik, F. G. 2009. Stradelva kraftverk i Nesset kommune i Møre og Romsdal. Verknadar på biologisk mangfald. Bioreg AS rapport 2009 : 29. ISBN 978-82-8215-088-0.		
Referat: På bakgrunn av krav fra statlege styresmakter er verknadane på det biologiske mangfaldet av ei vasskraftutbygging av Stradelva i Nesset kommune, Møre og Romsdal fylke vurdert. Arbeidet er konsentrert omkring førekjøst av raudlisteartar og sjeldne og/eller verdifulle naturtypar. Trong for minstevassføring er vurdert og det er kome med framlegg til eventuelle avbøtande og kompenserande tiltak.		
4 emneord: Biologisk mangfald Raudlisteartar Vasskraftutbygging Registrering

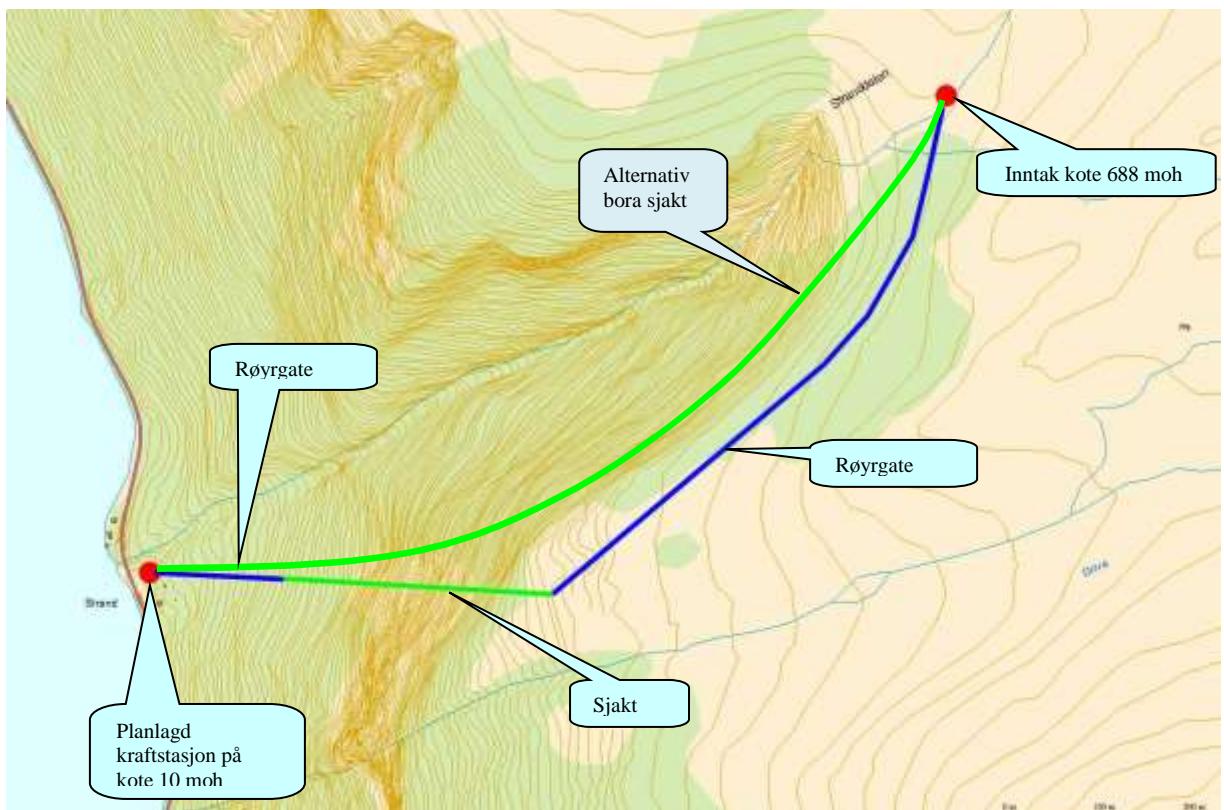
Figur 3. Kartutsnittet viser i grove trekk dei viktigaste naturinngrepa i form av inntak, tunnelar, røyrgater og kraftstasjon. Det er også skissert ei alternativ bora sjakt heilt frå kraftstasjonen opp til inntaket. I tilfelle dette alternativet vert vald, vil dei synlege inngrepa verta små.

Tiltakshavarane har lagt fram planar om å byggja ein inntaksdam i Strandelva om lag ved kote 688 moh. Frå inntaket skal vatnet leiast via rør ned til kote 620, for deretter å gå i ei bora sjakt ned til kote 120. Herifrå går det ei kort røyrgate ned til kraftstasjonen på kote 10.

Røyrtraseane og sjakta er planlagd å gå langs sørsida av Strandelva heile vegen ned til kraftverket. Den øvste røyrtraseen vil få ei lengd på omlag 700 meter, og den nedste omlag 200 meter. Diameteren på vassrøyra vil verta 600 mm. Kraftverket vil verta liggjande i dagen med ein kort avlaupskanal attende til elva.

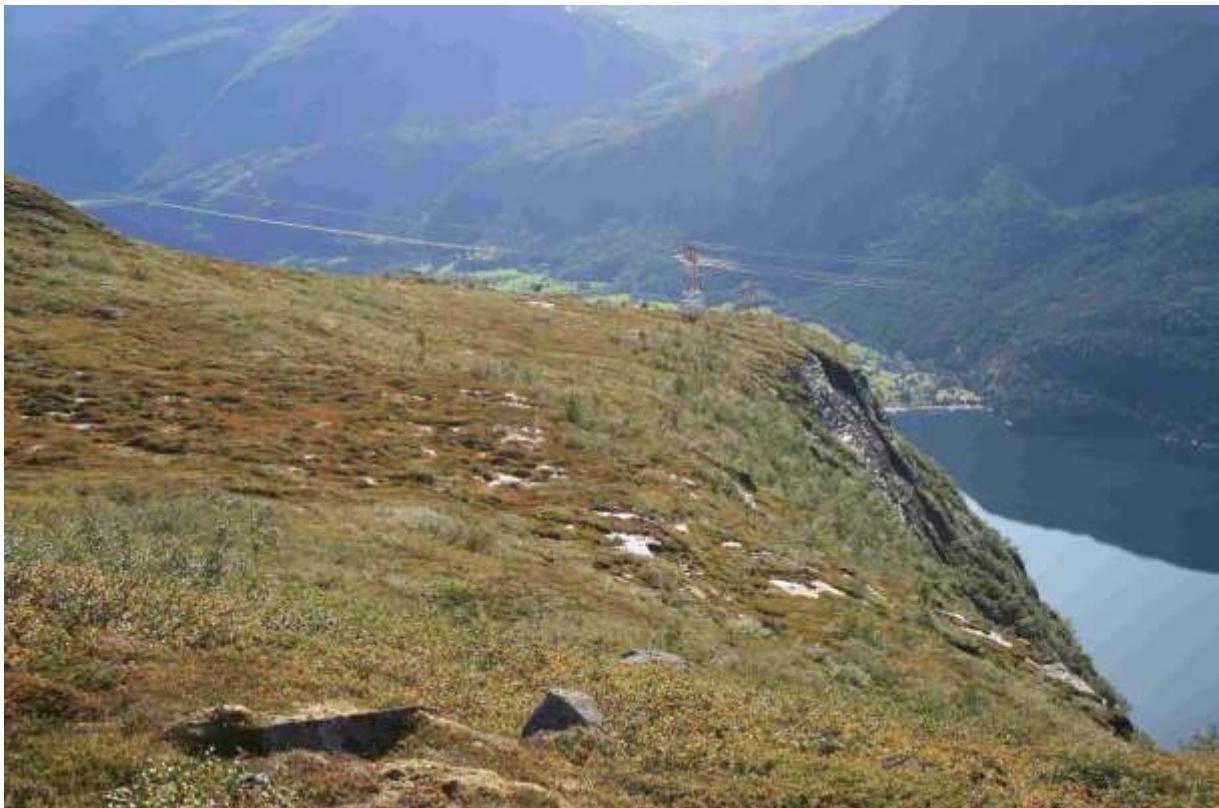
Figur 4. Dette biletet viser noko av området oppe på fjellet der det er tanken at røyret mellom inntaket i elva og påhogget for sjakt skal etablerast. Røyret er planlagd at skal gå frå venstre biletkant og ned mot høgspentmasta framme på kanten der det nemnde tunnelpåslaget vil koma. (Foto; Karl Johan Grimstad ©).

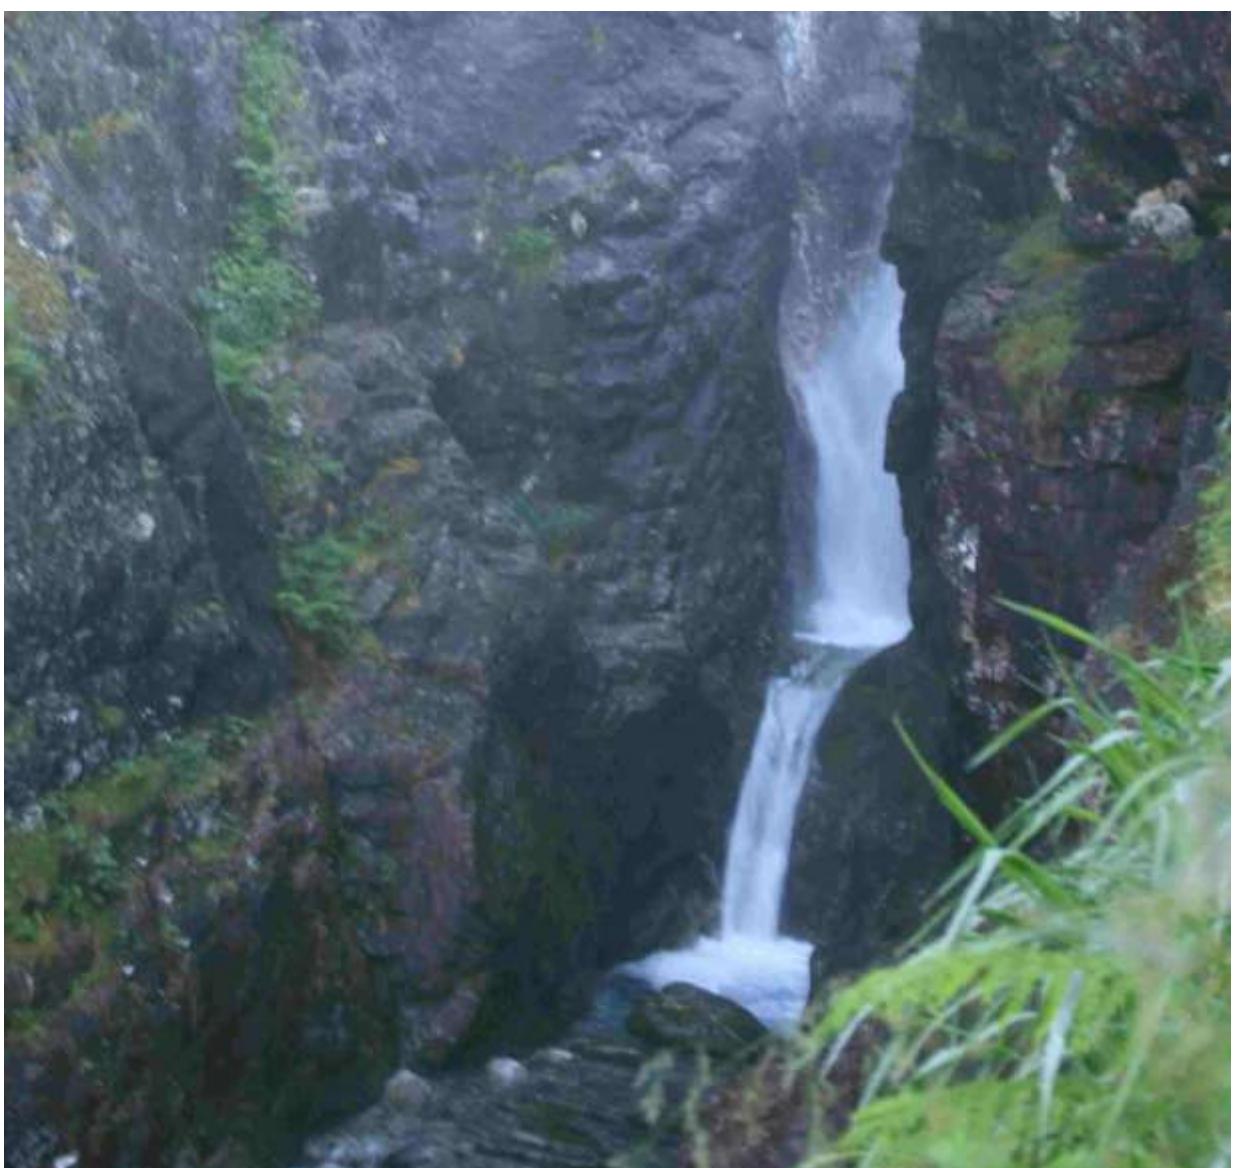
Figur 5. Figur 6. Mykje av bekkekløfta til Strandelva er meir eller mindre utilgjengeleg. Her ser vi ein foss som ligg om lag på høgd med det planlagde tunnelpåhogget. Biletet viser også at det er minimalt med vegetasjon langs elva i dette området og det gjeld plantar så vel som kryptogamar. Truleg er det difor lite ein går glipp av på grunn av at denne delen av elva er såpass utilgjengeleg som den er. (Foto; Karl Johan Grimstad ©)

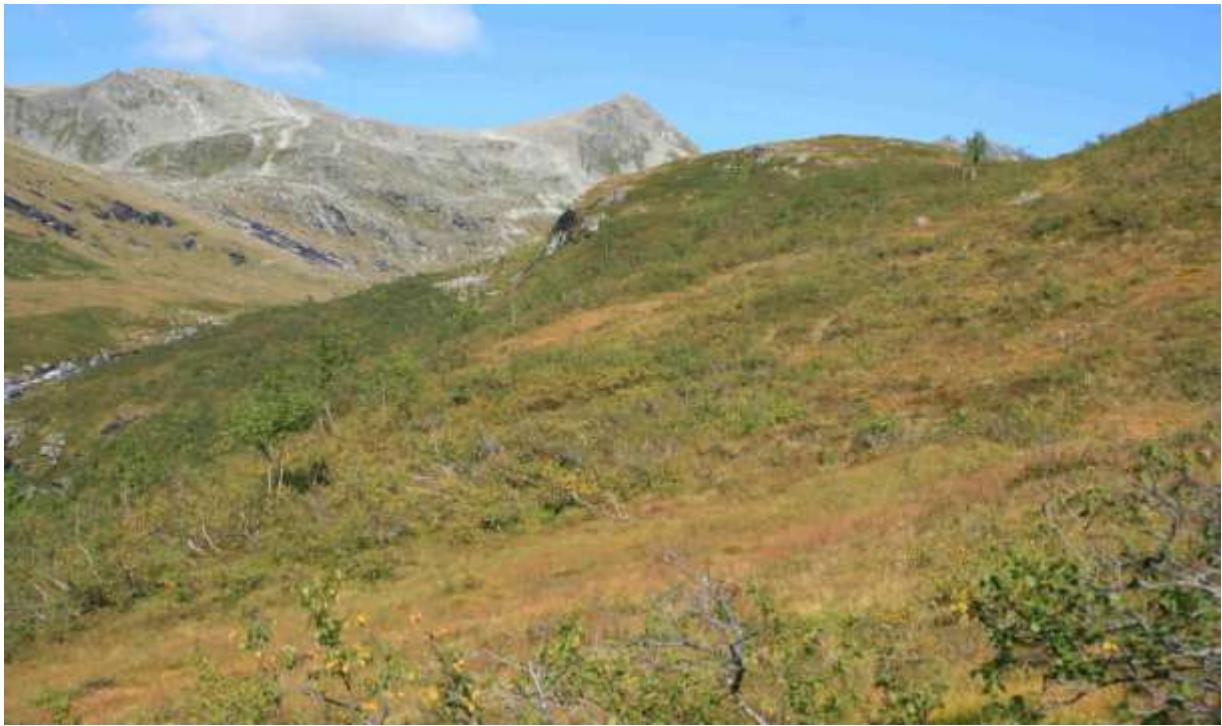
Figur 7. Det er i dette terrenget at røyrgata oppe på fjellet vil koma til å gå. Ho vil koma til venstre for fjellknauen om lag midt på biletet. Vegetasjonen her veksler mellom triviell fjellbjørkeskog og meir opne bakkemyrparti med bjørneskjegg og rome som typiske artar. Som ein ser så er bjørka her lågvaksen og krokute, typisk for overgangssona mellom nordboreal og lågalpin sone. (Foto; Karl Johan Grimstad ©).

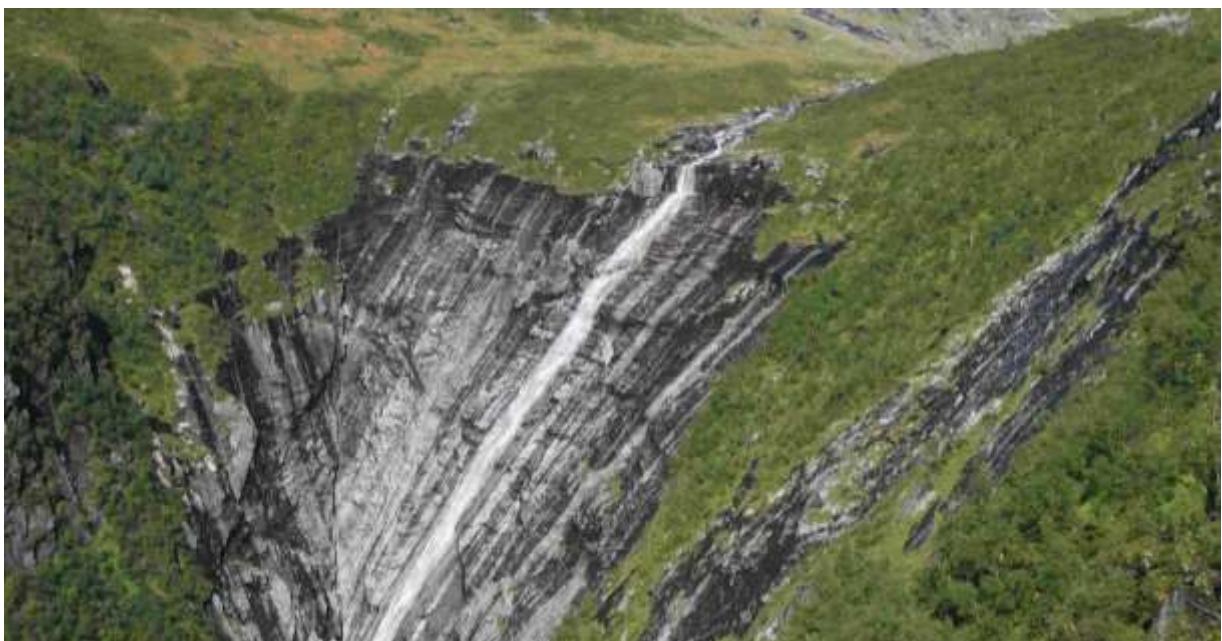
Figur 8. Her ser ein området der Strandelva kastar seg utfor fjellet og ned i den djupe bekkeklofta øvst i området. Som ein så er det berre slette berget der elva renn her oppe. (Foto; Karl Johan Grimstad ©).

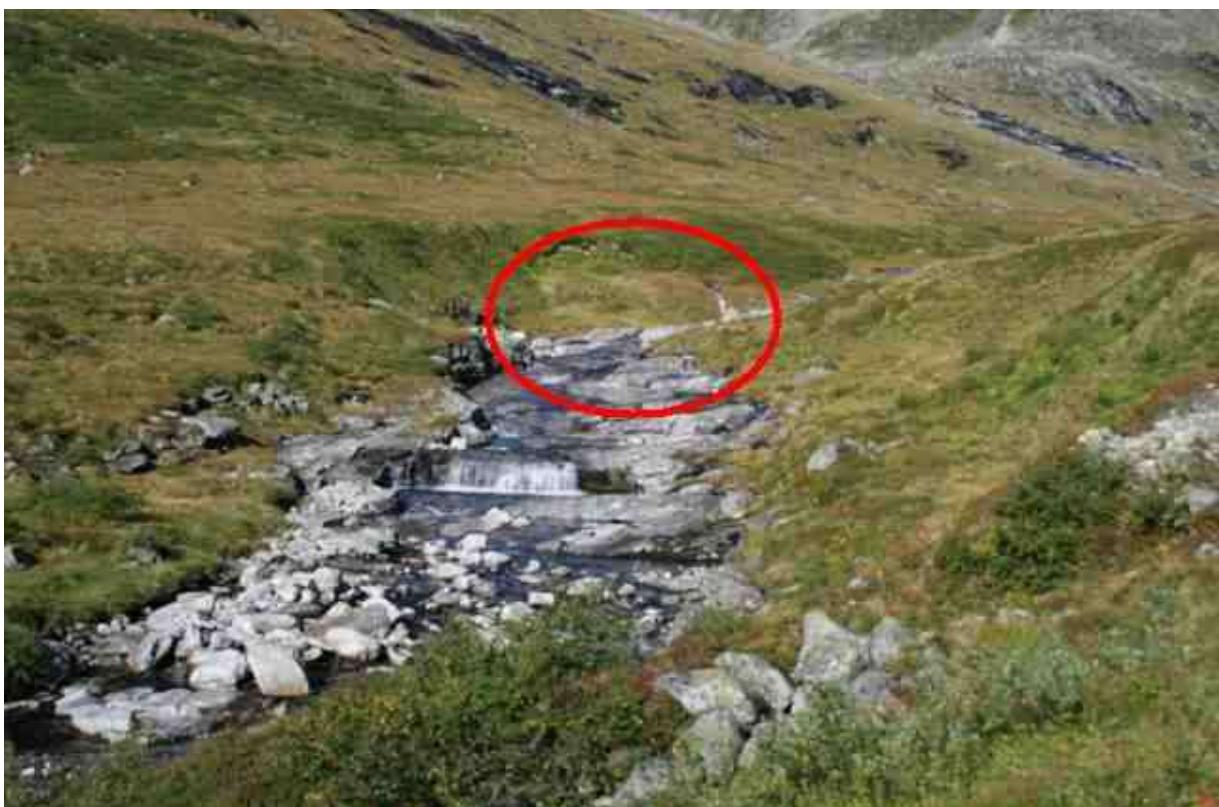
Figur 9. Her ser ein naturmiljøet ved inntaksstaden i Strandelva. Vegetasjonen her er kanskje litt snøleieprega, men er i hovudsak ganske fattig med artar som bjørneskjegg, finnskjegg m.m.. Elles er også lav og mosefloraen her artsfattig og triviell. (Foto; Karl Johan Grimstad ©).

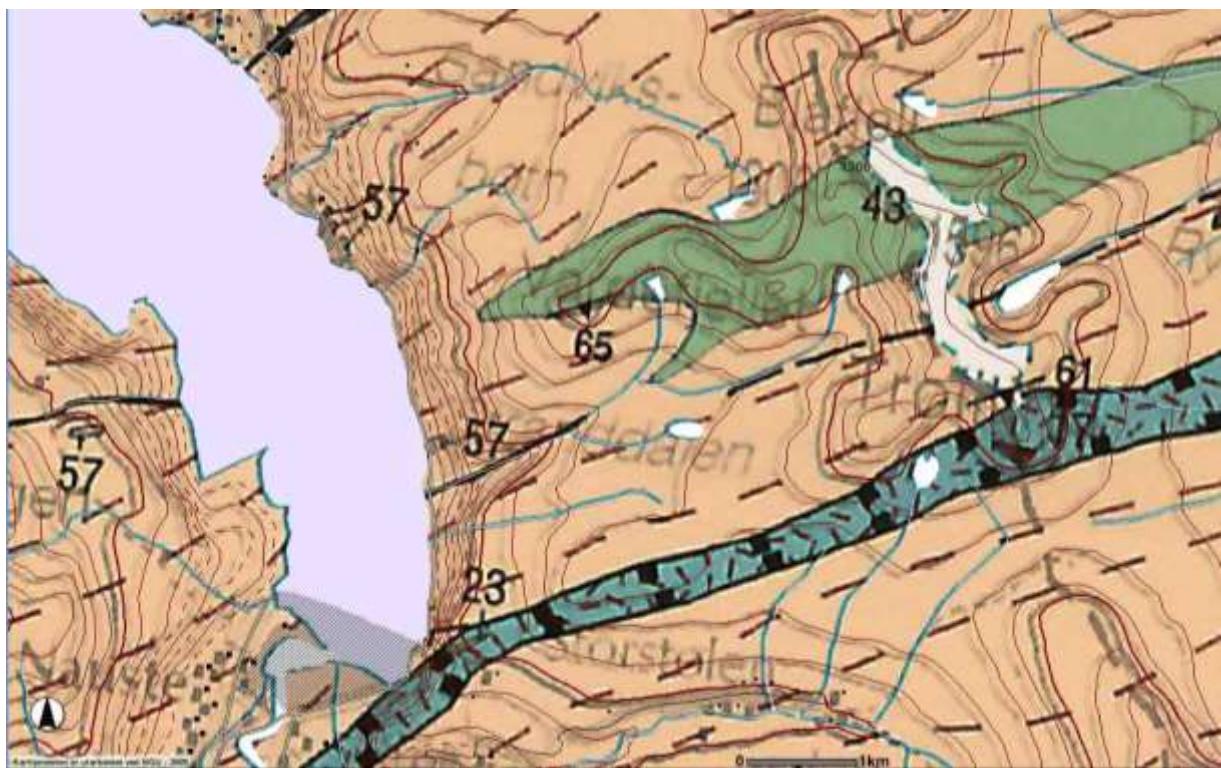
Figur 10. I berggrunnen i dette området er det berre harde gneisar, for det meste diorittisk til granittisk gneis. (NGU). Dette gjev i regelen berre grunnlag for ein fattig flora.

Berggrunnkartet viser at tiltaksområdet har harde og sure bergartar, dvs gneisar som granittisk til diorittisk gneis, og nokre stadar migmatittisk. Dette er bergartar frå jordas urtid (proterozoikum), for det meste deformert og omdanna under den kaledonske fjellkjedefoldinga. (www.ngu.no og Tveten et al 1998). Denne bergarten gjev til vanleg grunnlag berre for ein fattig flora.

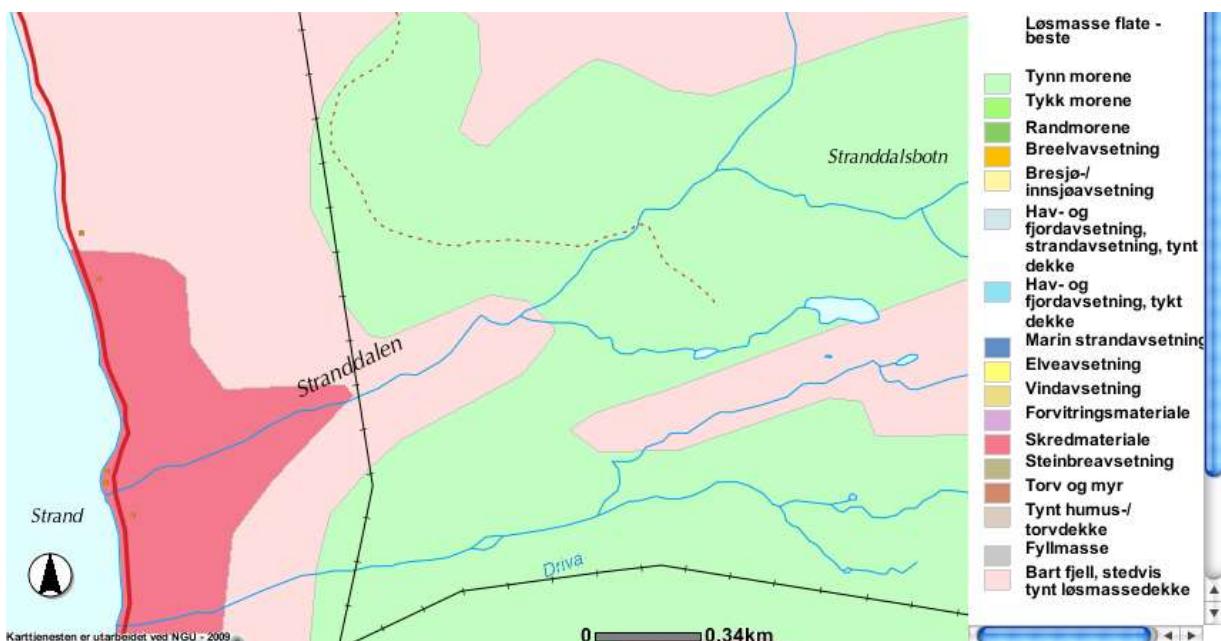
Figur 11. Tiltaksområdet har noko lausmassar i form av tynn morene oppe på fjellet og skredmaterialar nedst i utbyggingsområdet. (Kjelde NGU).

Lausmassar er det ein del av i området ved Strandelva. Inntaksområdet og den øvste rørtraseen ligg i kanten av eit område med tynn morene på den eine sida, og bart fjell med stadvise tynt lausmassedekk på den andre sida. I den nedste delen av utbyggingsområdet er det mest skredmaterialar.

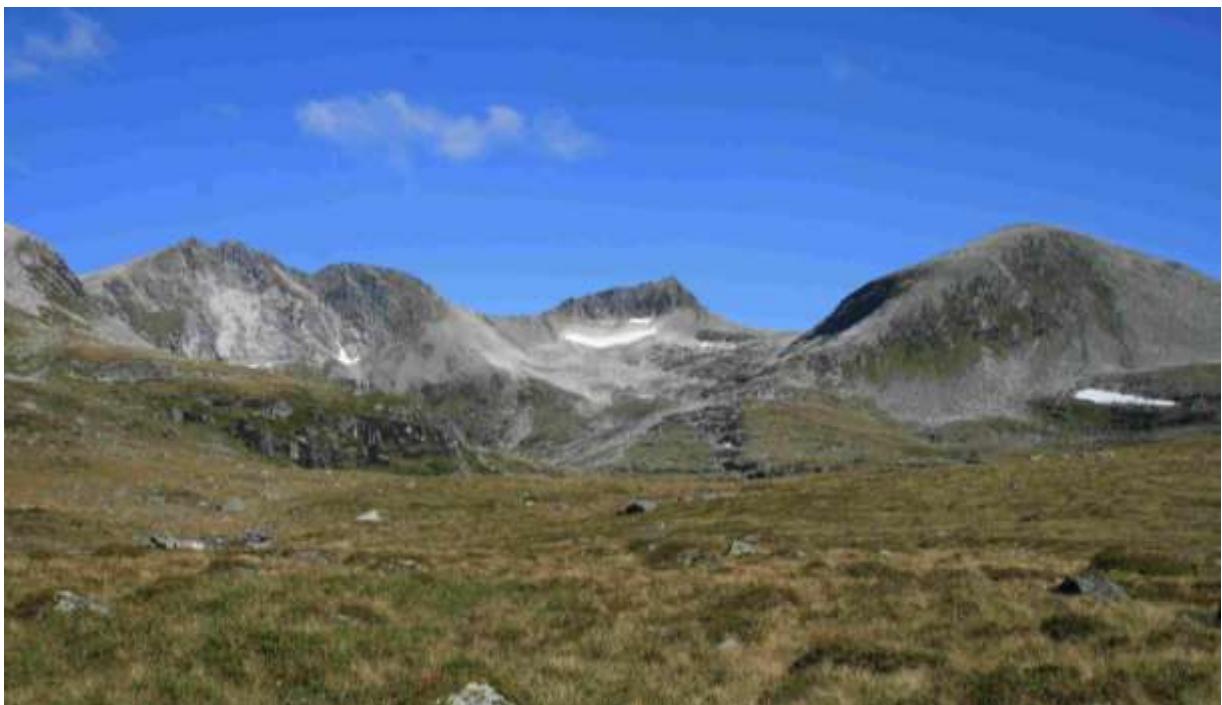
Figur 12. Biletet viser deler av nedbørsområdet for Strandelva. Som ein ser så er fjella høge her og endå ved byrjinga av september ligg det snø her oppe. Det finst også nokre mindre brear innan nedbørsområdet. (Foto; Karl Johan Grimstad ©).

Som nemnd over ligg det tre små fjellvatn i nedbørsfeltet, men desse drenerar berre ein liten del av området. Dei høge fjella, saman med nokre mindre brear vil likevel syta for at snøsmeltinga varer til langt ut på sommaren eller hausten, og snøen vil slik verka som eit vassmagasin.

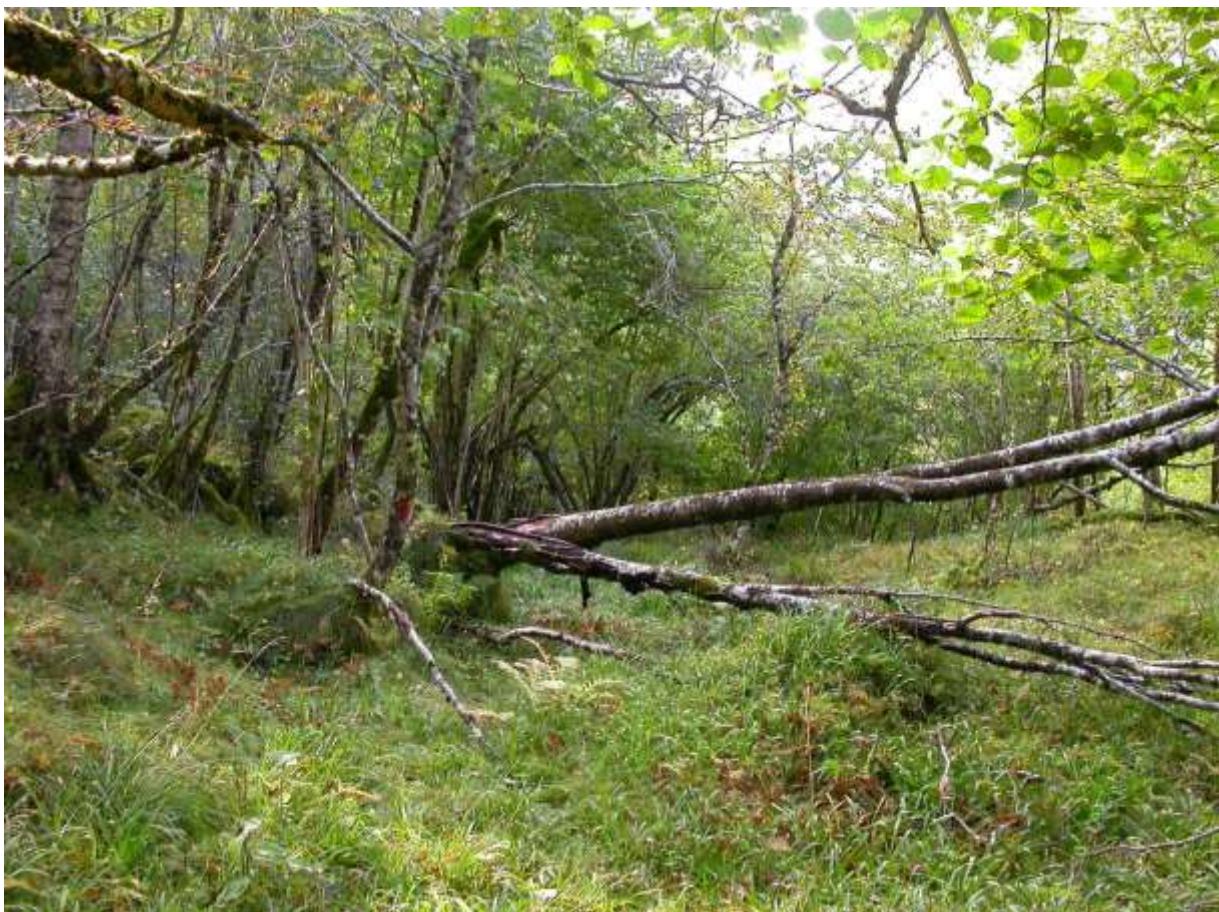
Figur 13. Dette er i nærleiken der røygata vil koma til å gå nedst i området. Som ein ser så er det ganske frodig lauvskog her både med gode førekommstar av hasselkratt og noko eldre boreal lauvskog. Det er også innslag av litt læger og daud ved. (Foto; Finn Oldervik ©).

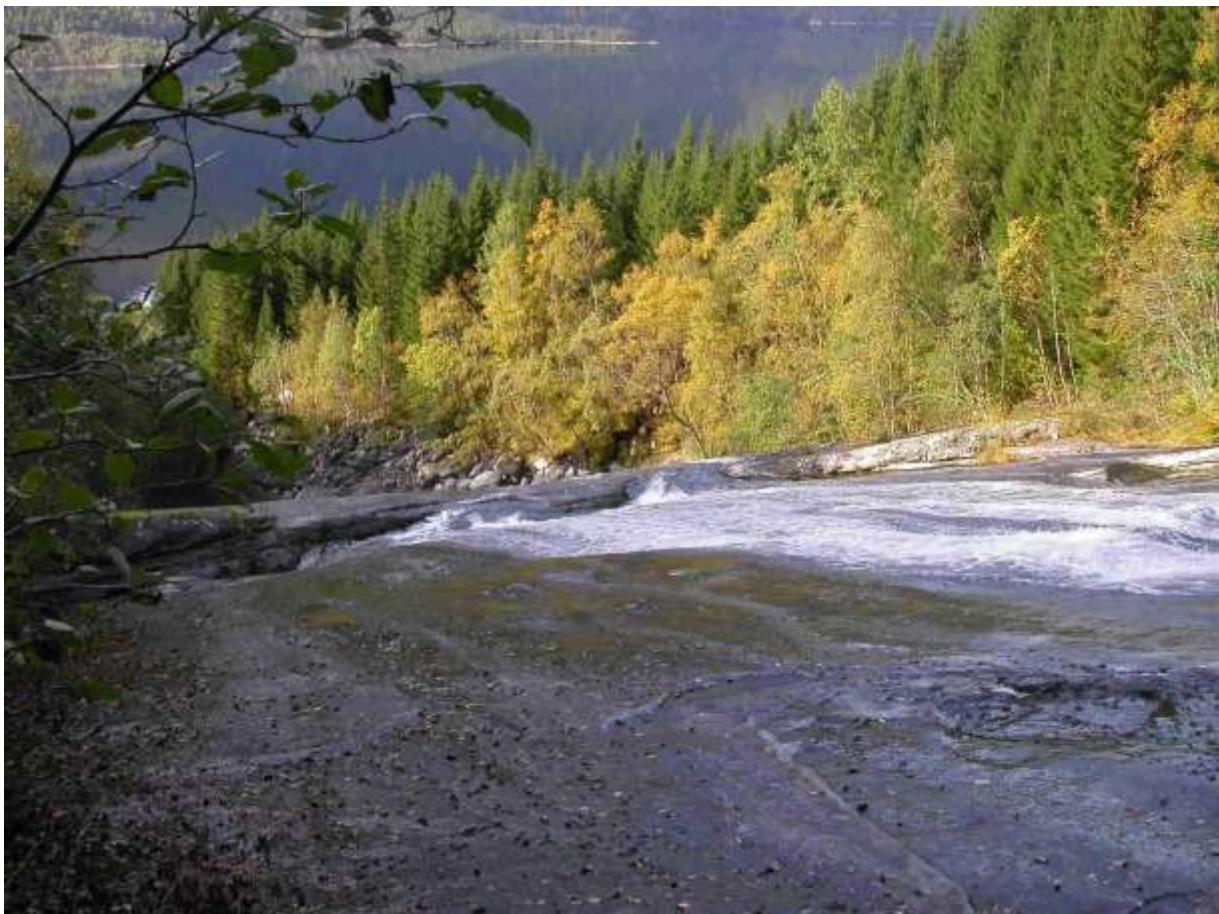
Figur 14. Det er på venstre sida av dette flåberget sett nedstraums at fosseeng er registrert. Det kan godt vera at den hindringa som oppstår når vatnet må passera ”hakket” midt på biletet er med og skapar fosserøyken som oppstår på denne staden (Foto; Finn Oldervik ©)

Bekkekløfta ved denne fossesprøytsa er lite markert som kløft, men med såpass stort utval av fuktkrevjande mosar, verkar fosseenga å vera påverka av rimeleg stabil fosserøyk, utan markerte turkeperiodar. Truleg heng dette saman med dei høge fjella med førekommst av brear innan nedbørsumrådet til elva. Dette er med og skapar god vassføring, - ikkje minst i varme periodar om sommaren. Saman med skog på begge sider av elva som skapar skugge, så gjev dette nær optimale tilhøve for eit stabilt fuktig og kjørleg lokalklima. Då lokaliteten er vurdert å vera av dei mest artsrike kva gjeld mose i denne regionen, så har ein vald å verdisetja lokaliteten som; **Viktig – B.** Ei grundigare inventering med endå sterkare fokus på mosar vil truleg kunne gje eit endå betre bilet av mangfaldet.

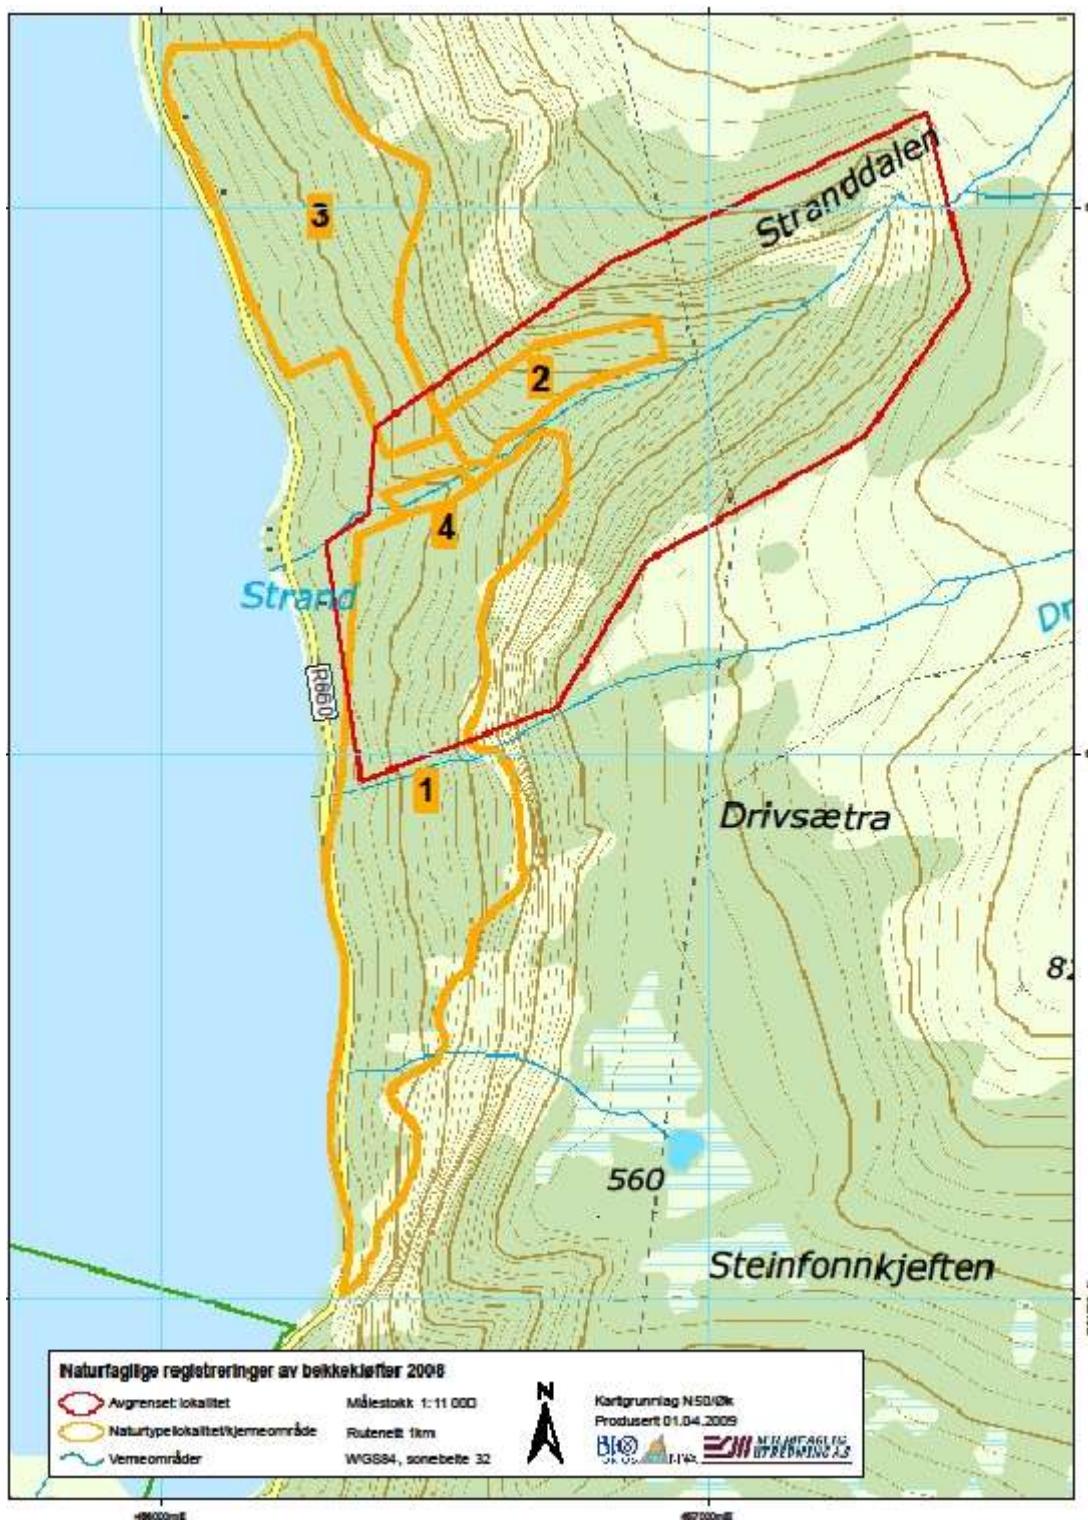
Figur 15. Kartet viser dei aktuelle lokalitetane nummerert slik som i rapporten. Kartet er laga i samarbeid med Miljøfaglig utredning og er for ein del bygd på det som alt ligg på Naturbasen, men med ymse justeringar av grensene i tillegg til at lok. nr. 2 og 4 er nye. Den rauda streken viser kvar grensa skal gå om det skal utarbeidast skjøtseplanar eller liknande for bekkekløfta. Det må understrekast at det ikkje ligg føre slike planar så langt.

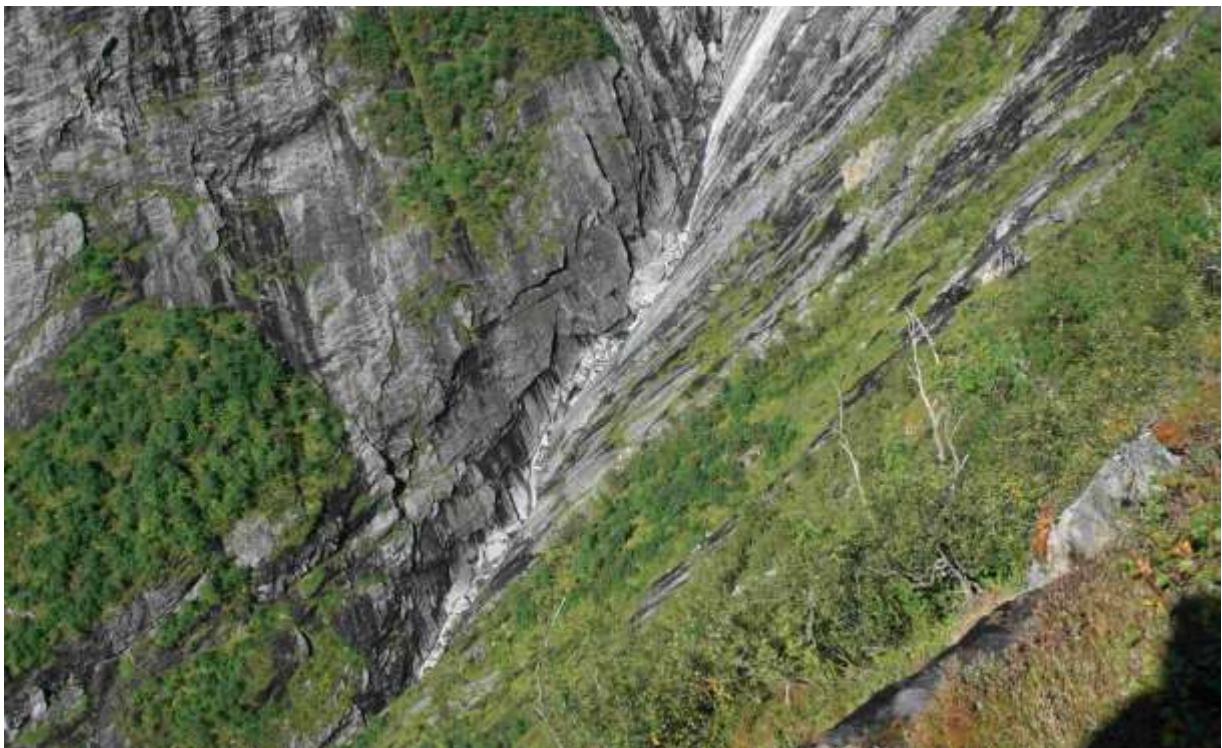
Figur 16. På dette biletet ser ein den meir eller mindre utilgjengelege v-dalen som Strandelva renn gjennom etter å ha kome ned det bratte stupet frå fjellet ovafor (Foto; Karl Johan Grimstad ©).

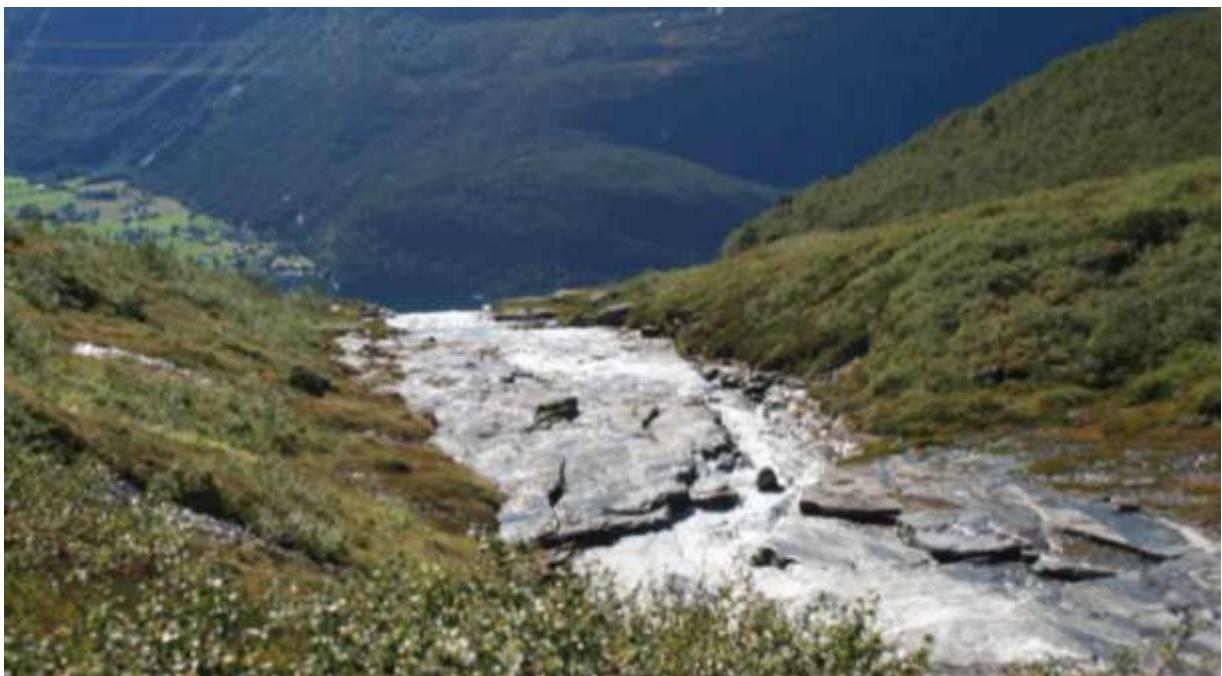
Figur 17. Her ser ein Strandelva i det ho er i ferd med å kasta seg utfor det høge stupet frå fjellkanten. Ser ein godt etter kan ein skimta kraftlinia som går over kløfta her oppe. (Foto; Karl Johan Grimstad ©).

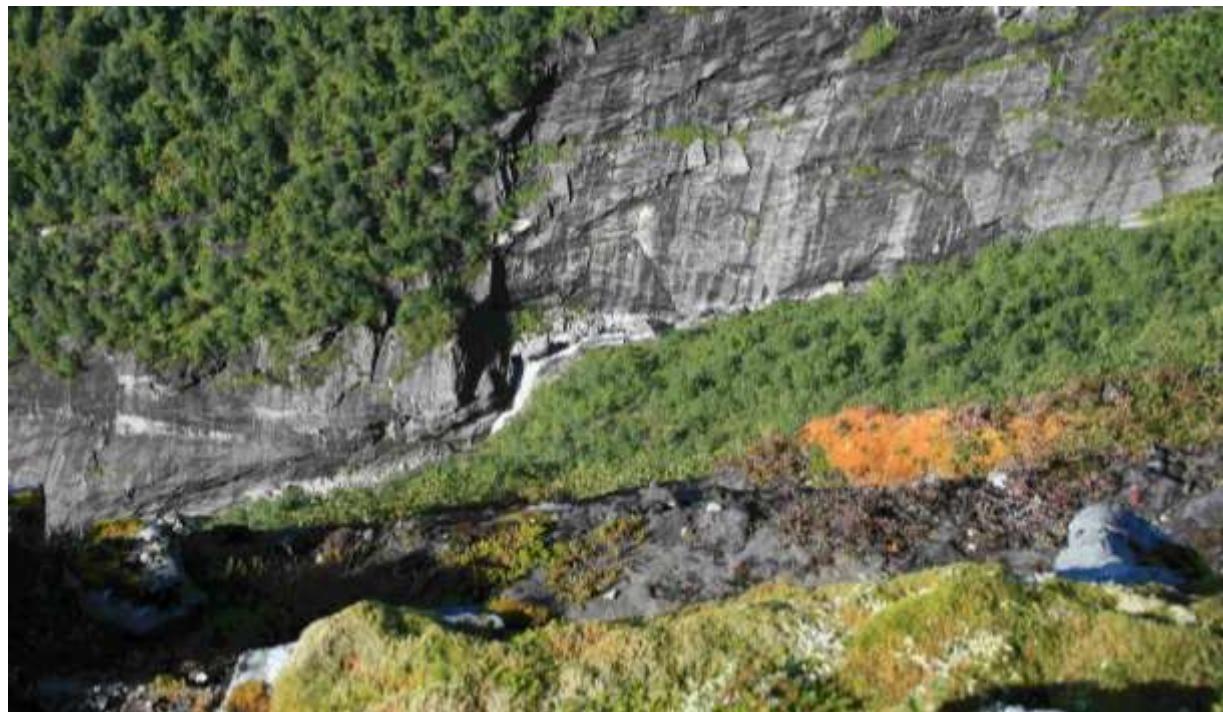
Figur 18. Biletet viser kløfta der Strandelva renn vidare frå kløfta slik ein ser ho på figur 18. Som ein ser, så er det mest karrig fjellbjørkeskog og blankskurte berg her oppe. (Foto; Karl Johan Grimstad ©).

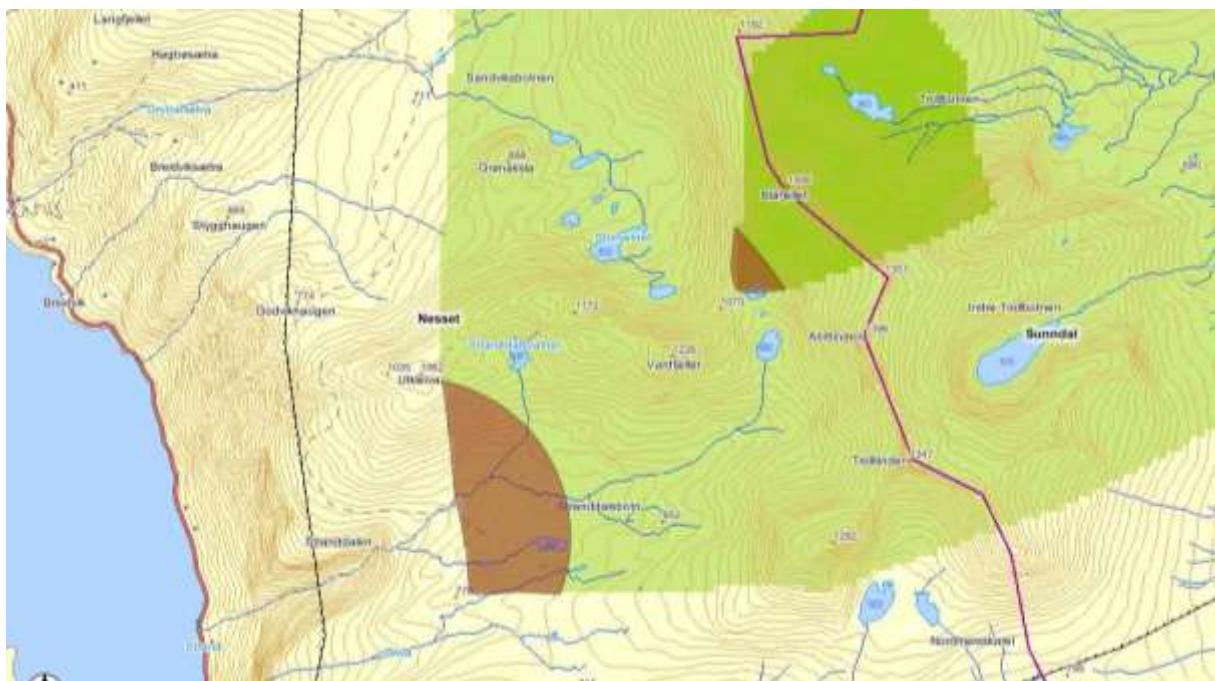
Figur 1. Kartet viser at det planlagde tiltaket vil medføra tap av inngrepsfri natur, INON sone 1 og 2. Tapet av sone 2 er rekna til 0,9 km² medan berre 0,06 km² vil endra status fra sone 1 til sone 2.
