**Osen kraftverk i Høyanger kommune i Sogn og Fjordane**  
**Verknadar på biologisk mangfald**  
Bioreg AS Rapport 2013 : 09

## Rapport 2013:09

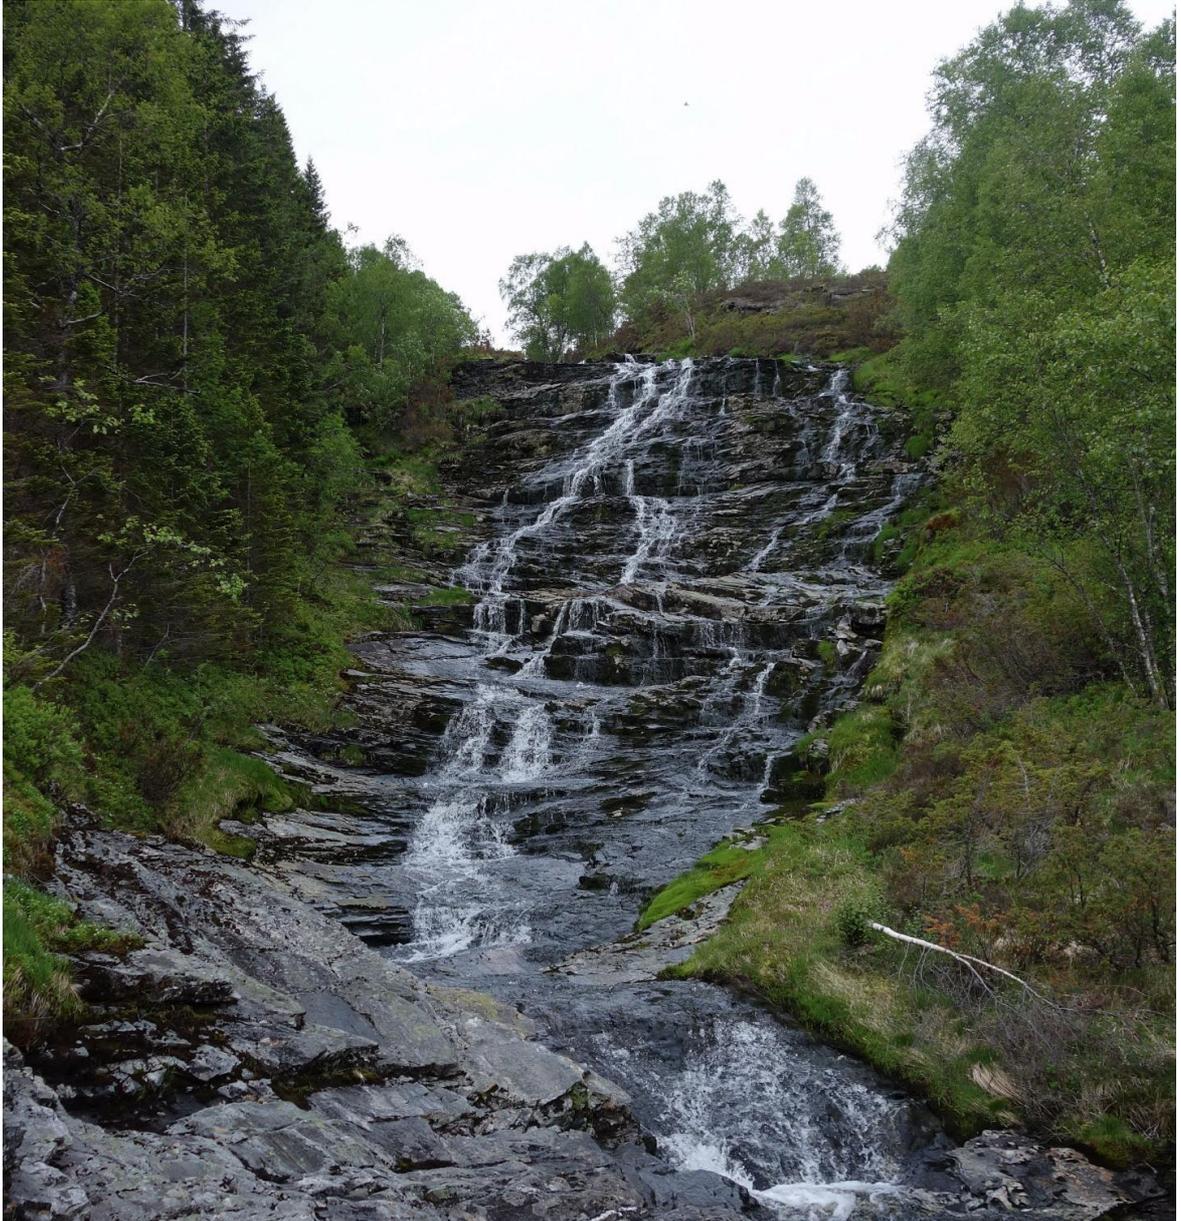
**Figur 1. Framsida; Biletet viser den øvste av dei to brattaste partia i Oselva. Som ein ser var vassføringa heller lita den dagen då dei naturfaglege undersøkingane vart gjort. Ein ser også at det er planta ein del gran i området (Foto: Solfrid Helene Lien Langmo © 19.06.2013).**

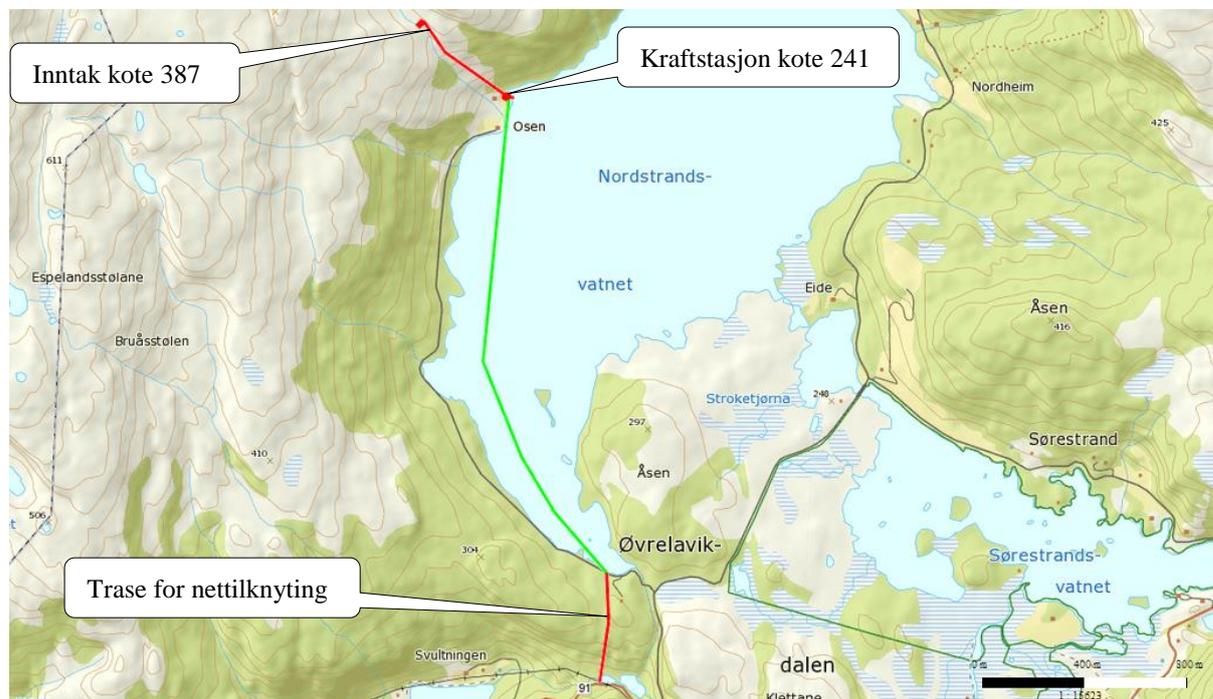
Figur 3. Kartutsnittet viser i grove trekk dei viktigaste naturinngrepa for utbyggingsplanane i form av inntak, røyrgate og kraftstasjon. I tillegg ser ein nettilknytninga i form av sjøkabel (grøn line), og trase for kraftline i luft (raud line). Kartet er henta frå GisLink.

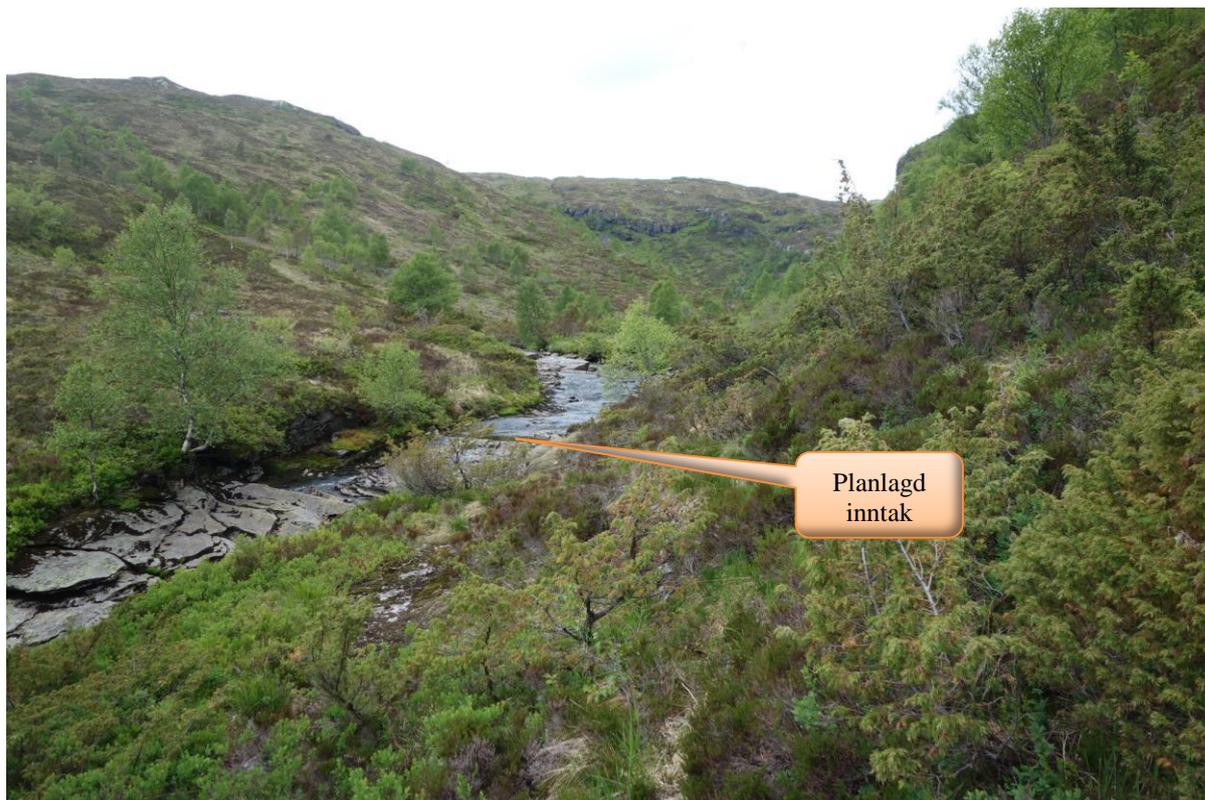
**Figur 4.** Her ser ein det planlagde inntaksområdet og første del av røyrgatetraseen. Som ein ser er området dominert av artar som røsslyng med einer i busksjiktet og ein del fjellbjørk. Det same gjeld for dei øvre delane av røyrgatetraseen (Foto; Solfrid Helene Lien Langmo © 19.06.2013).

Inntaket er som nemnd tenkt plassert om lag på kote 392/387. Her består vegetasjonen i all hovudsak av fattig tuvemyr, røsslyng-kystheiuforming (K2b) og fattig fastmattemyr, klokkelyng-romeuforming (K3a). Vest for elva går myra lenger unna elva gradvis over mot fuktig lynghei (H3), utan at det er noko klart skille. Her dominerer artar som klokkelyng, rome, blåtopp, røsslyng, torvull og krekling. I busksjiktet er det innslag av ein del einer, samt noko fjellbjørk i tresjiktet nær elva. Aust for elva er det ein brattare bergvegg med innslag av noko rasmark. Her går dei same artane att, men i tillegg finn ein artar som finnskjegg, skogburkne, sauetelg, skogstorkenebb, hengeveng og gulaks. Her finst enkelte innslag av rogn i tresjiktet i tillegg til bjørk. Ein observerte også ein del sjølvsådd gran og nokre lerkespiser i området.

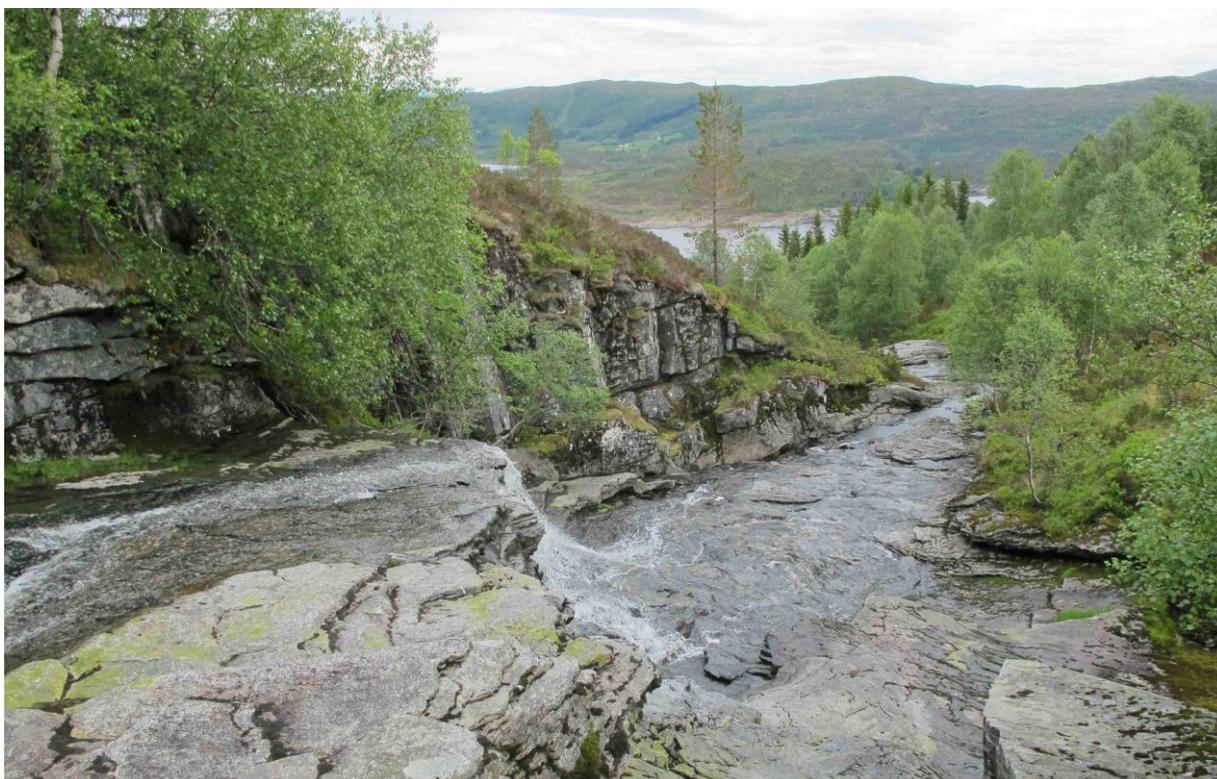
**Figur 5** Her ser ein elva ikkje langt nedanfor inntaket, og før den renn bratt utfor fossane. Som ein ser består elvestrengen stort sett av nakne berg og sva. Bergveggane er dominert av mosar og lav og vegetasjonen ved elva er fattig, og dominert av artar som røsslyng med bjørk og furu. (Foto; Oddvar Olsen © 19.06.2013).

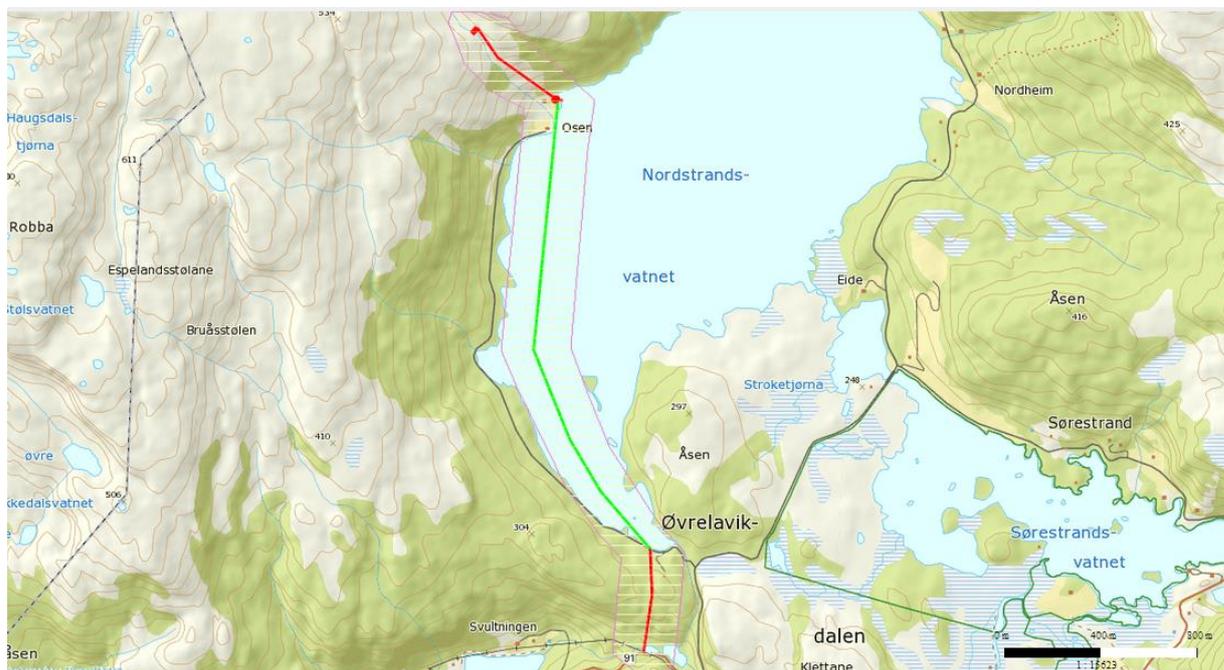
Figur 7. Kartutsnittet viser dei viktigaste naturinngrepa som skal gjerast innan utbyggingsområdet, dvs inntak, røyrgate, tilknytingskabel (den grønne lina er sjøkabelen) og kraftverk. Normalt er det rekna ei sone på ca 100 m til kvar side av inngrepet som influensområde. Dette området er markert med lilla line og gul skravering. Dette er likevel ei tenkt grense som av og til kan påverka sterkt fuktkeivjande kryptogamar og då helst i slutta skog. I ope terreng er ikkje det reelle influensområdet særleg breiare enn sjølve inngrepet. For einskilde fuglar kan influensområdet vera opptil 1000 m. Kartet er henta frå GisLink.

Som influensområde er rekna ei om lag 100 m brei sone rundt inngrepa som er nemnd ovafor. Dette er ei relativt grov og skjønsmessig vurdering grunna ut frå kva for naturmiljø og artar i området som direkte eller indirekte kan verta påverka av tiltaket. Influensområdet saman med dei planlagde tiltaka (utbyggingsområdet) utgjer undersøkingsområdet.

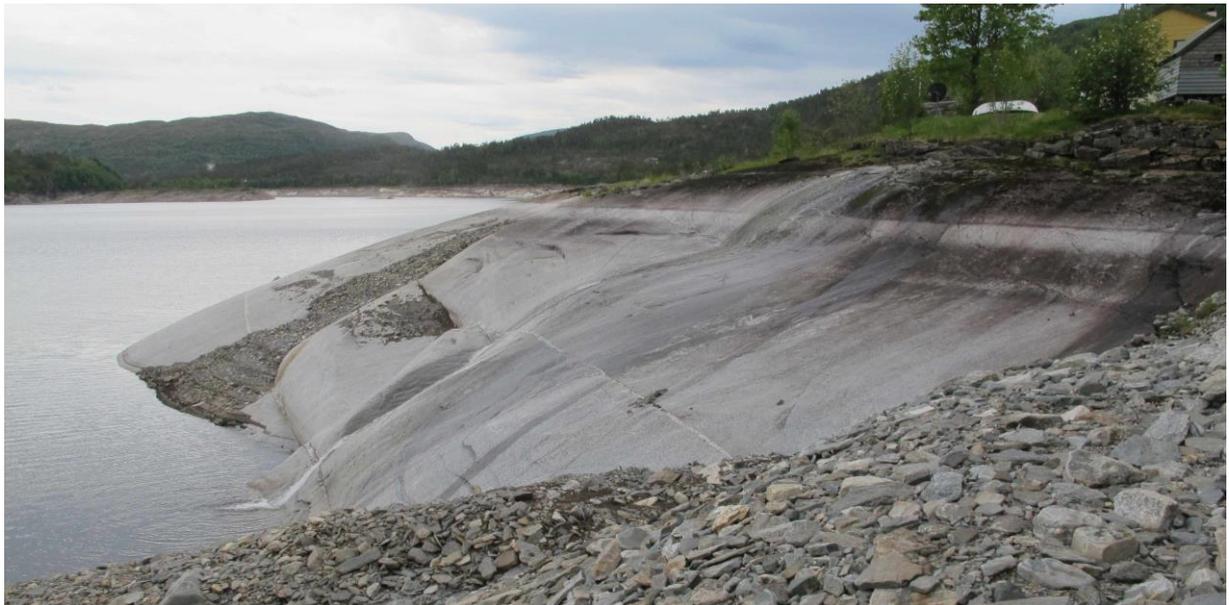
**Figur 8.** Biletet viser utløpet av Oselva i Nordstrandsvatnet. Som ein ser stengjer eit bratt svaberg for all oppgang av fisk så sant vatnet ikkje er heilt fullt. I fylgje grunneigaren gjekk vatnet i magasinet heilt opp til steinane ved utløpet av elva når det er fullt, eller slik det var før nedtapping. Ut frå dette, samt at gytesubstrat var mest totalt fråverande i dei nedre delane av Oselva, må ein konkludera med at elva neppe spelar særleg rolle som gyteelv for fisken i Nordstrandsvatnet slik situasjonen er no (Foto; Oddvar Olsen © 19.06.2013).

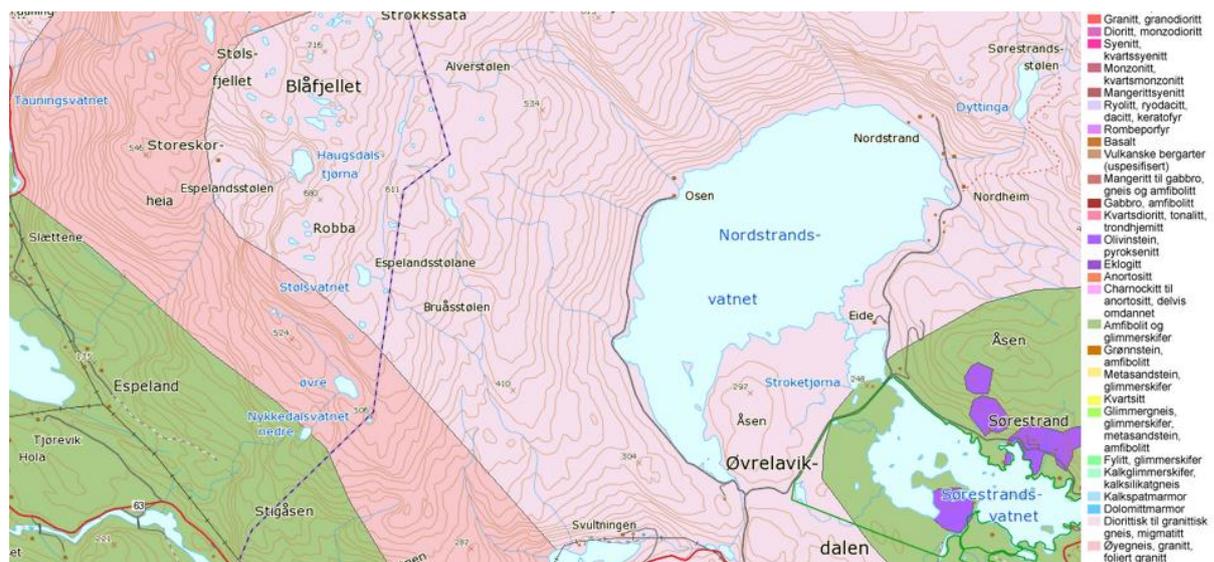
**Figur 9.** Kartet viser at all berggrunn innan utbyggingsområdet består av diorittisk til granittisk gneis, nokre stadar migmatittisk (Kjelde: NGU). Dette gjeld også for området der nett-tilknytninga er planlagt mellom Nordstrandsvatnet og Svolværdalen. Denne bergarten gjev oftast berre grunnlag for ein fattig flora.

Kartet viser at det i området er mest stadeigne bergartar frå jordas urtid (proterozoikum), for det meste deformert og omdanna under den kaledonske fjellkjedefoldinga. Dette er djupbergartar frå seinproterozoisk tid. Nærare bestemt er det for det meste gneis, nokre stadar migmatittisk. Desse gjev grunnlag berre for ein nøysam og fattig flora. Kartet viser at det er fattig berggrunn i heile utbyggingsområdet til dette prosjektet. Dette vart da også i all hovudsak stadfest av den naturfaglege registreringa.

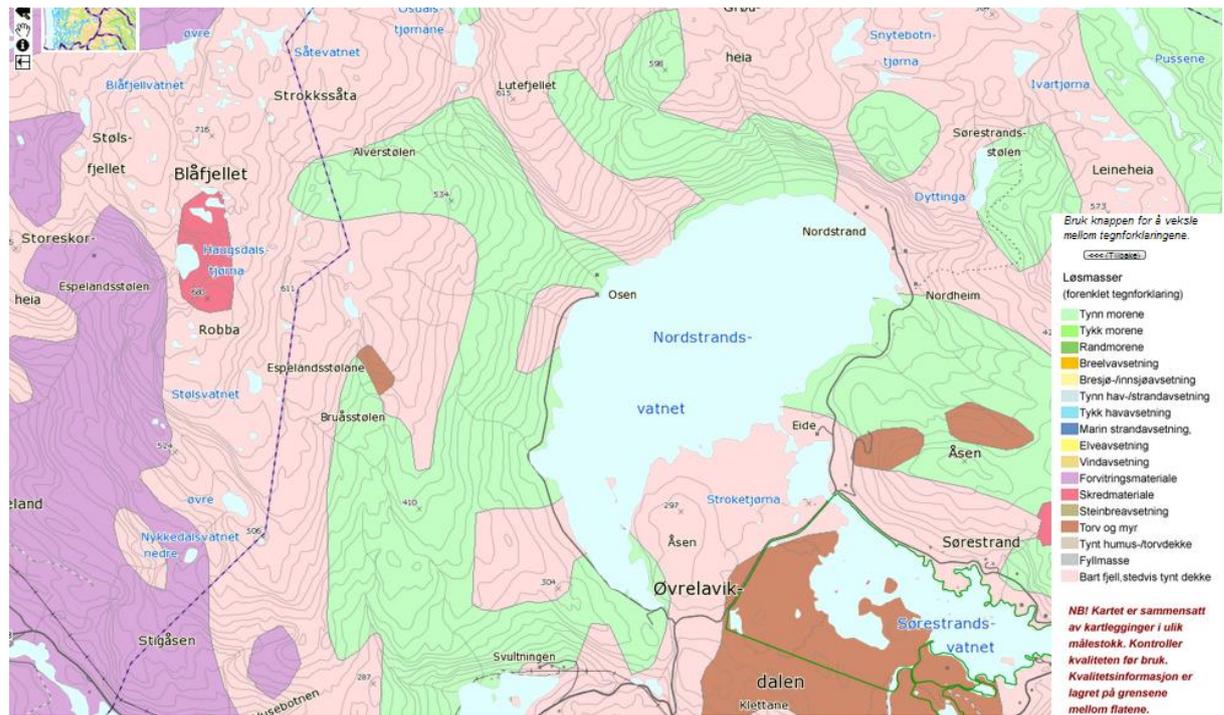
**Figur 10.** Som lausmassekartet viser, så er ein del av utbyggingsområdet dekket av tynne morenemassar. Ut over dette er det mest bart fjell, stadvis med tynt dekke. Det same gjeld for området der kraftlina frå Nordstrandsvatnet til Svultningen er planlagt plassert (Kjelde NGU).

Lausmassar er det ein del av innan dette utbyggingsområdet, og det dreiar seg i all hovudsak om tynne morenemassar i områda vest for Oselva. Det er også ein del morenemassar innan nedbørsområdet til prosjektet, og då mest i området rundt Osdalstjørnane.

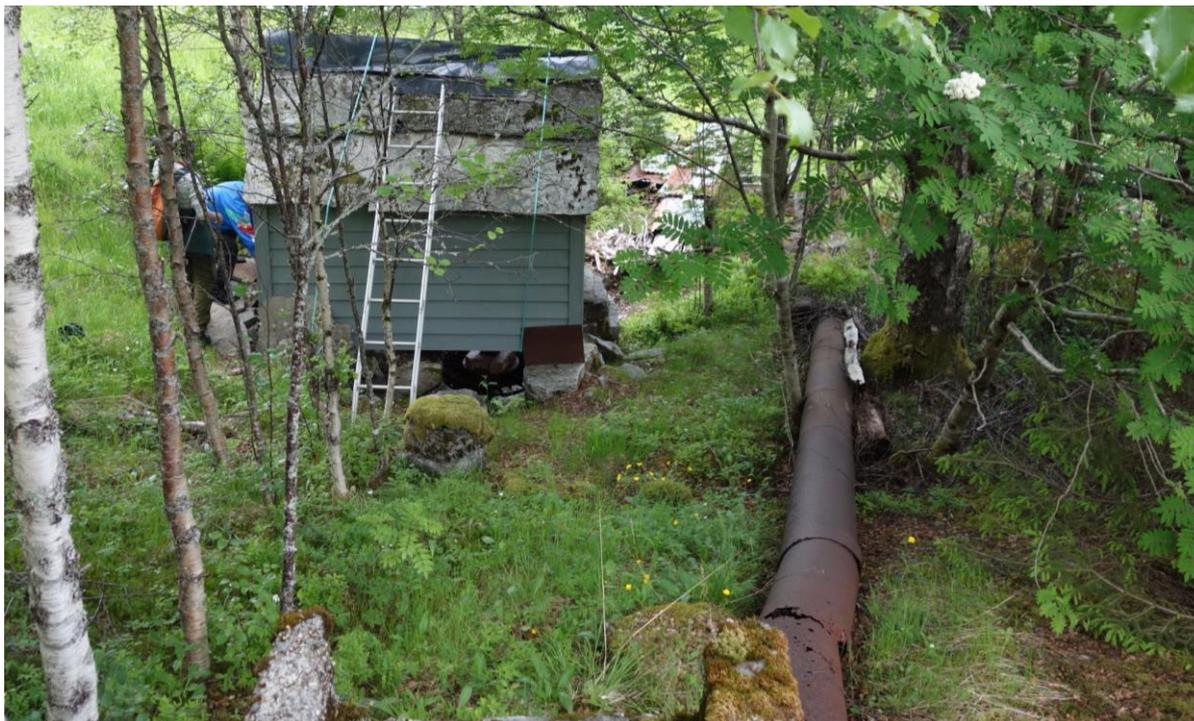
Figur 12 Her ser ein det nyrestaurerte kvernhuset til venstre i biletet. Til høgre i biletet ser ein jarnrøyra som gjekk til sagbruket. Dette kan ein så vidt skimte restane av nedanfor kvernhuset. Fotografen står i enden av betongrenna som er støypt frå elva, og som sytte for vasstiltførselen. I biletet ser ein av kartleggjarane, Oddvar Olsen saman med grunneigar Karl Martin Gudmundsos som viser fram kvernhuset. (Foto; Solfrid Helene Lien Langmo © 19.06.2013).

Industrielle innretningar i elva i eldre tid. Ved slåttemarka aust for elva ligg det eit kvernhus som grunneigaren er i ferd med å restaurere. Her ligg det også ruinar etter eit gammalt sagbruk. Dette stod i fylgje grunneigaren i si tid på motsett side av elva, men vart flytta hit etter at ein flaum øydela det. Ovanfor kvernhuset er det støypt ei inntaksrenne frå elva. Til sagbruket vart vatnet leidd gjennom ei jarnrøyr som også framleis ligg her. Ut over dette kjenner ein ikkje til at elva har vore nytta til industriell verkesemd i eldre tid.

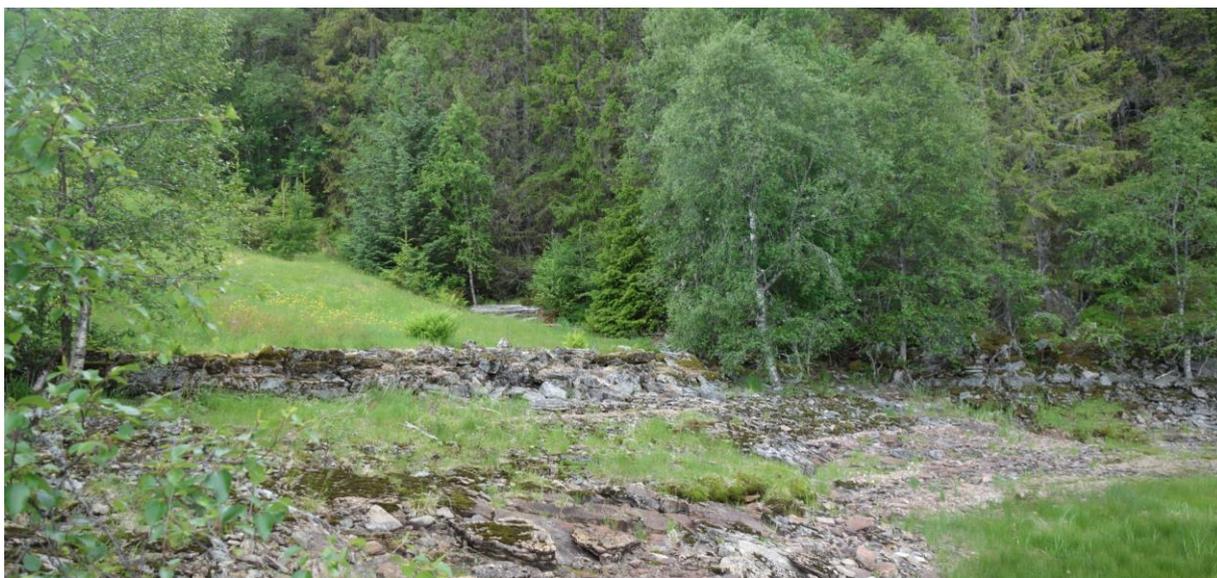
**Figur 14** Her ser ein stasjonsområdet i kanten av innmarka. Vasstanden i Nordstrandsvatnet gjekk opp til dei store bjørkene midt i bildet før reguleringa. Pga. at vatnet er nedtappa store deler av sesongen veks det no gras på det som tidlegare låg under vatn. På grunn av store variasjonar i vasstanden og fare for at avlaupsvatnet frå kraftstasjonen skal grava i lausmassane, er det planlagt å leggje ei avløpsrør nedover frå kraftstasjonen og godt ut i Nordstrandsvatnet (Foto; Solfrid Helene Lien Langmo © 19.06.2013).

Stasjonsområde og avlaupskanal er planlagt på innmarka ned mot vatnet aust for elva. Her dominerer dei same engartane som tidlegare nemnd. Aust for innmarka er det tett, planta granskog med lite annan vegetasjon i skogbotnen. Artar som hengeving, fugletelg, røsslyng, blåbær og gauksyre inngår. Ein del yngre gran har spreidd seg inn på innmarka. Avlaupskanalen vil verte lagt eit stykke nedover i Nordstrandsvatnet frå kraftstasjonen på grunn av fare for graving i dei framleis ustabile lausmassane i området. Der denne er tenkt plassert, er det mest berre ustabile lausmasar i tillegg til noko grasmark frå den tidlegare slåttebøen.

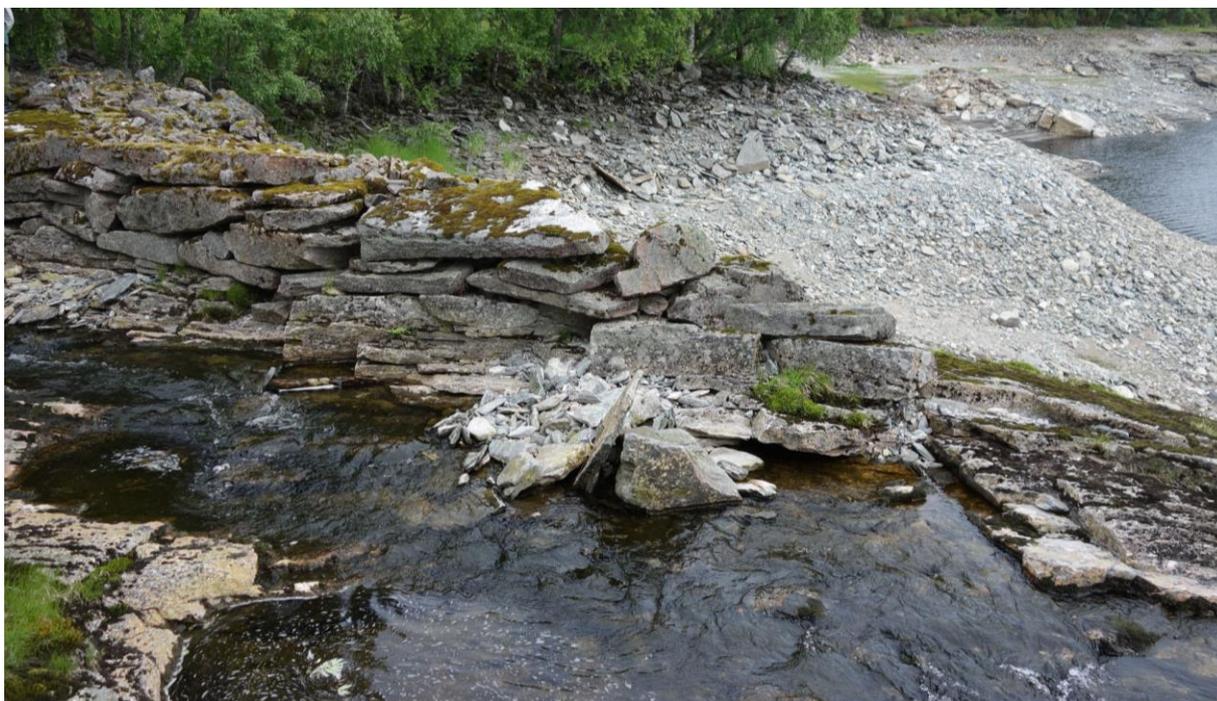
Figur 15 Biletet viser utløpet av Oselva i Nordstrandsvatnet. Som ein ser er elva forbygd her. Dette er for å hindre graving i lausmassane på austsida av elva (Foto; Solfrid Helene Lien Langmo © 19.06.2013).

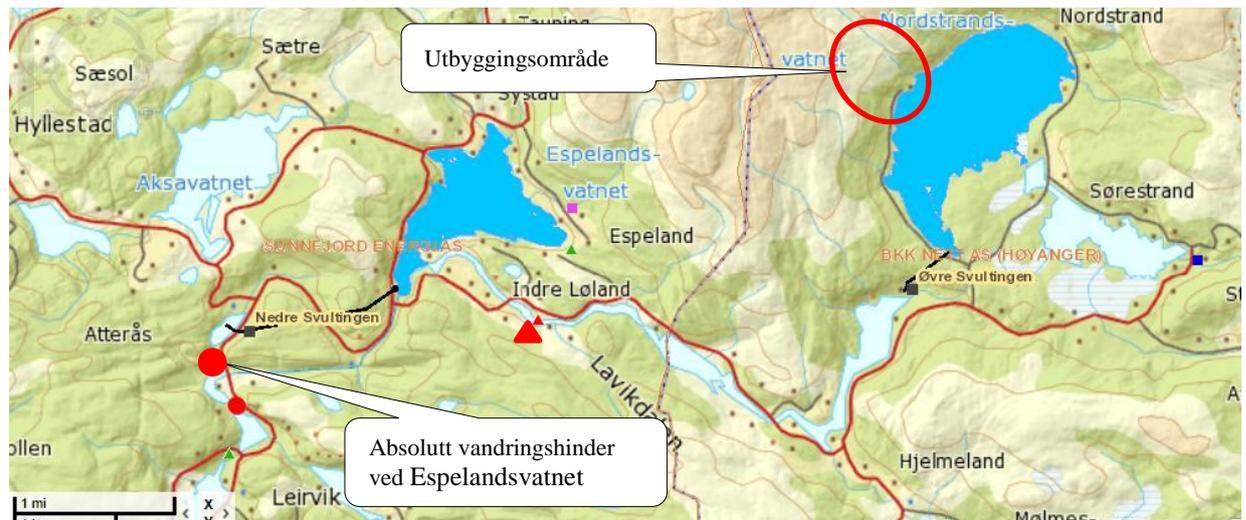
Figur 17. Kartskissa viser vandringshinder for anadrom fisk i høve det planlagde kraftverket ved Nordstrandsvatnet. Den raude prikken til venstre i kartet, er påviste funn av ål i vassdraget. Slik situasjonen er i dag, med stor tilbakegang i ålebestanden og kraftutbyggingane i vassdraget, reknar ein ikkje dette som noko godt vassdrag for ål. Den raude trekanten om lag midt i biletet viser plasseringa av det planlagde kraftverket i Kvernfossen. Vatna som er merka med blått er Nordstrandsvatnet og Espelandsvatnet. Desse er no magasin for Øvre og Nedre Svultingen kraftstasjonar. (GisLink).

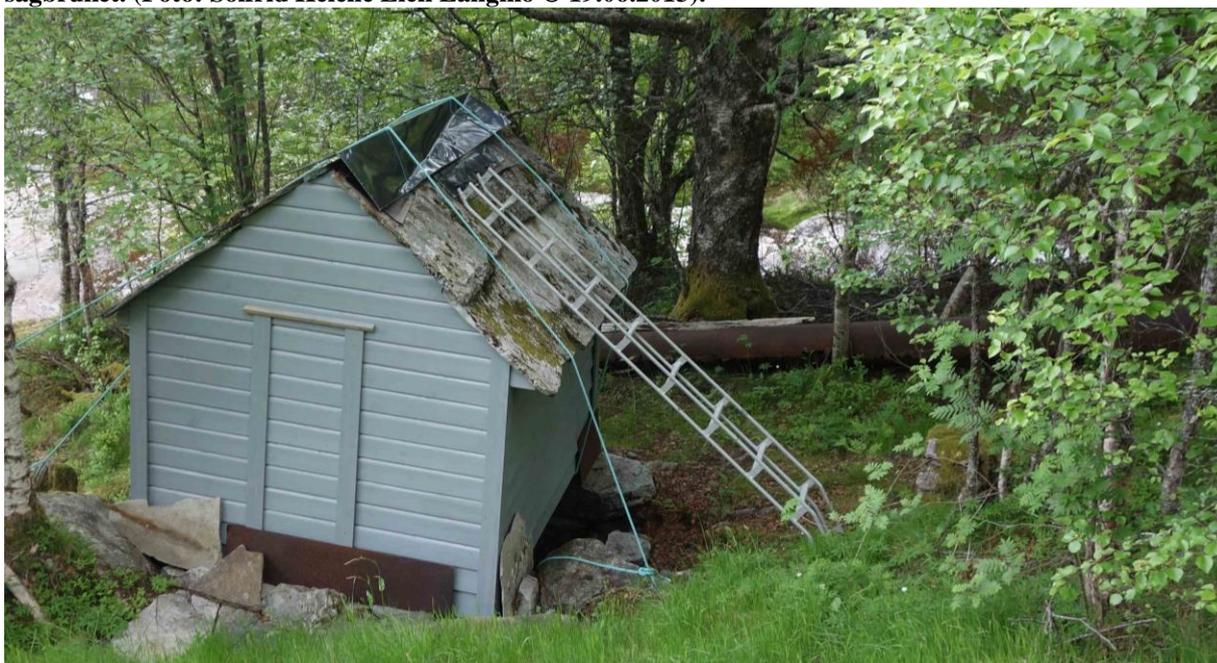
**Figur 20.** Her ser ein det restaurerte kvernhuset. Bak dette inne i skogen skimtar ein jarnrøyret som i si tid sytte for vassstilførselen til sagbruket som ligg rett nedanfor (Foto: Solfrid Helene Lien Langmo © 19.06.2013).

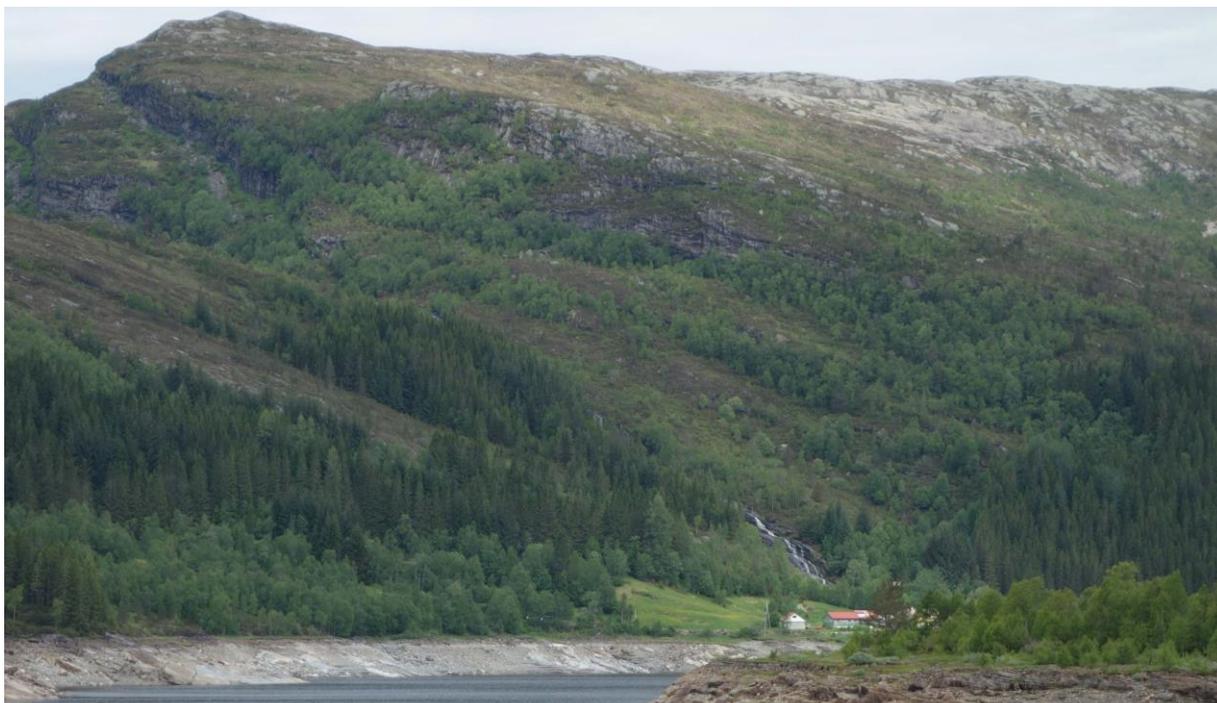
**Figur 24.** Her ser ein det meste av utbyggingsområdet sett frå sørenden av Nordstrandsvatnet. Inntaket er planlagt plassert oppe på "brekket" bak granskogen som strekkjer seg oppover på vestsida av elva. Som ein ser går elva bratt nedover innan mykje av utbyggingsområdet (Foto; Solfrid Helene Lien Langmo © 19.06.2013).

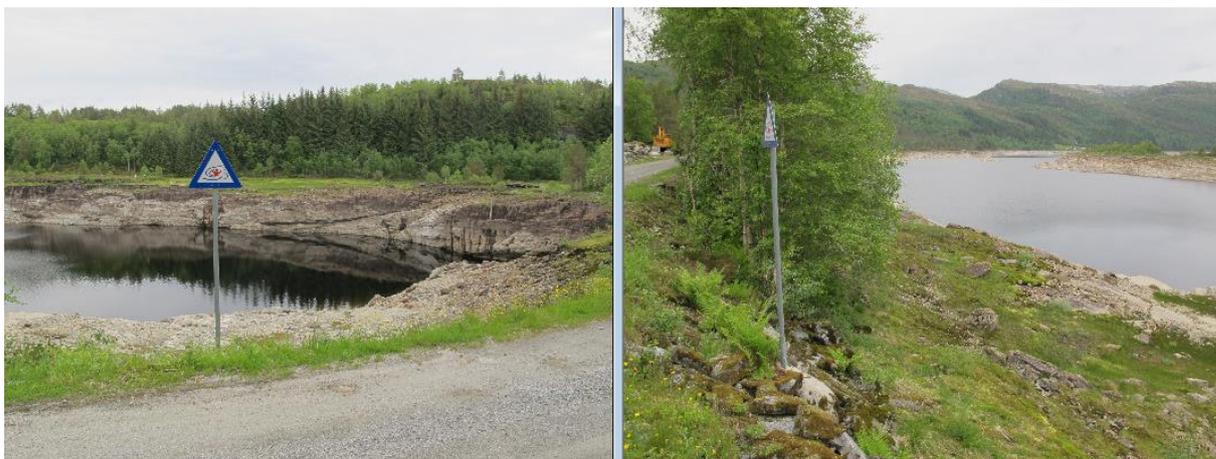
**Figur 25** Bileta viser området der det er aktuelt å ta på land sjøkabelen i søre enden av Nordstrandvatnet. Som ein ser er dette området forstyrra av vassdragsregulering. I fylgje grunneigar Gudmundsos (pers. meld.) kan vasstanden i vatnet av og til gå heilt opp til veggen her. (Foto; Oddvar Olsen © 19.06.2013).
